# GLÜCKAUF

12. Oktober 1940

### Schließen und Öffnen eines Brandfeldes auf der Zeche Constantin der Große 1/2 in Bochum.

Von Erstem Bergtrat P. Cabolet, Bochum.

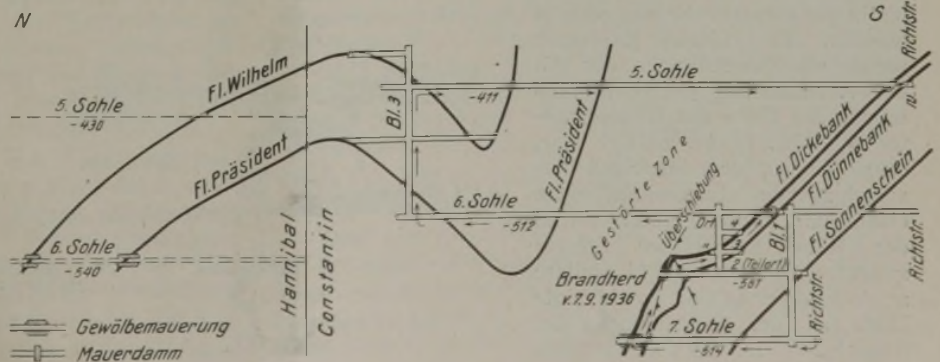
Abb. 1. Schnitt 1 durch die fünfte westliche Abteilung.

Die Abwetter des Brandflözes Dickebank zogen durch den Querschlag der 6. Sohle nach Norden durch den 80 m südlich der nördlichen Markscheide der Zeche Constantin gegen die Zeche ver. Hannibal gelegenen Wetteraufbruch (Bl. 3) zur 5. Sohle ab, von der aus sie auf einem etwa 1500 m langen Wege nach Osten hin durch die Richtstrecke in Flöz Dünnebank zum Wetterschacht Constantin 1 gelangten (Abb. 1).

Die Lagerungsverhältnisse des Brandflözes und die Bewetterung der Brandabteilung zur Zeit des Grubenbrandes gehen aus Abb. 1, dem Querprofil der Abteilung, hervor.

Von der durch die Richtstrecke der 7. Sohle der Brandabteilung zufließenden Frischwettermenge von etwa 600 m<sup>3</sup>/min stiegen etwa 100 m<sup>3</sup> in dem Blindschacht 1 nördlich der Richtstrecke von der 7. zur 6. Sohle auf, um auf dem

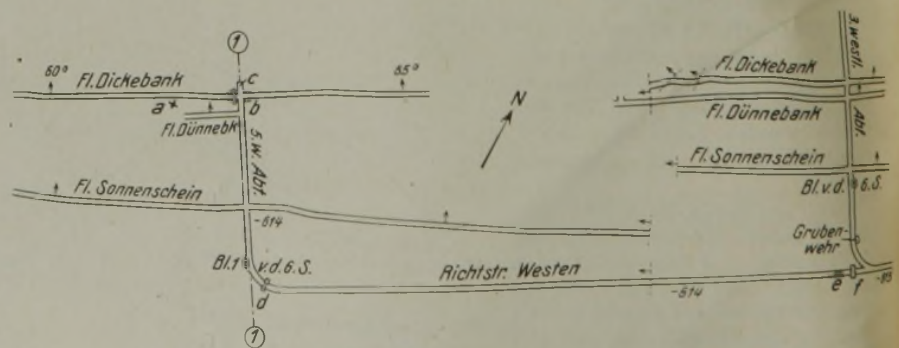
Abb. 2. Grundriß der 7. Sohle.

Abb. 2 zeigt einen Grundriß der 7. Sohle, aus dem die Lage des Brandherdes *a* in Flöz Dickebank, die vorbereitete Abwölbung der westlichen Dickebankstrecke *b* und das Lager *c* der Mauermaterialien für die Schließung der Brandmauern daselbst, die Lage des bei der ersten Explosion im Brandfelde in Aufbau begriffenen Mauerdammes *d* an der 5. westlichen Abteilung sowie die Lage des Sandsackdammes *e* und des endgültigen Abschlußdammes *f* westlich der 3. westlichen Abteilung hervorgeht. Vor der Inangriffnahme des Mauerdammes an der 5. westlichen Abteilung sowie des Sandsackdammes an der 3. westlichen Abteilung hatte man 10 und 20 m westlich derselben im Querschlag bzw. in der Richtstrecke dichte Wittertuchverschlüge in besonderen Holzrahmen durch den ganzen Querschnitt der Strecken hindurch angebracht, um die Brandschwaden zurückzustauen und die Zuströmung von Frischwetter zum Brandfelde abzuschneiden. Etwa 30 m nördlich der Einmündung des 3. westlichen Abteilungsquerschlages in die Richtstrecke wurde

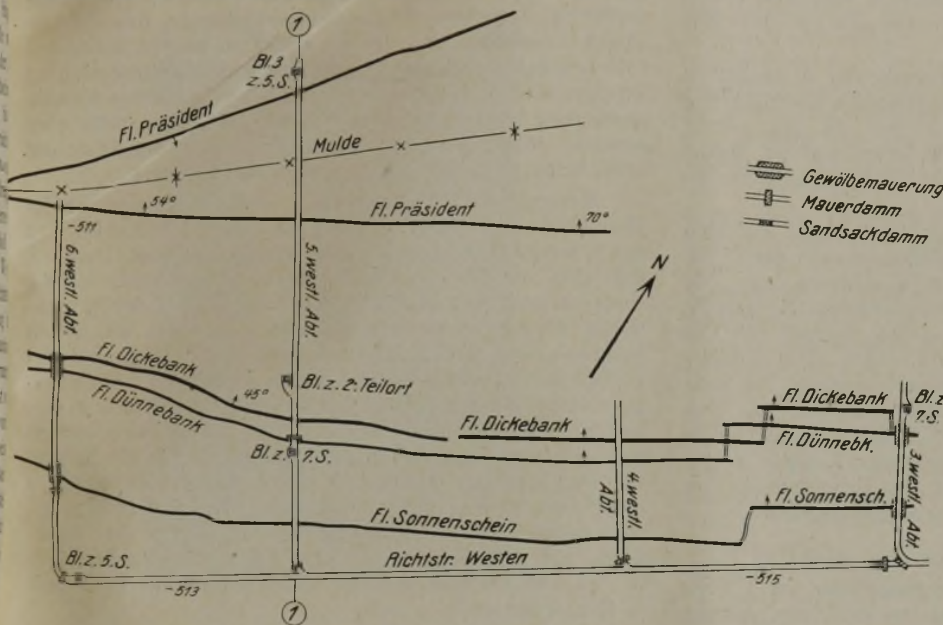
Abb. 3. Grundriß der 6. Sohle.

Abb. 3 zeigt im Hauptgrundriß der 3. bis 6. Abteilung der 6. Sohle die Lage des zur Zeit der ersten Explosion, 13 Stunden nach dem Brandausbruch, in Aufbau begriffenen Mauerdammes am Eingange der 5. westlichen Abteilung sowie die Lage des Sandsackdammes und des östlich davon befindlichen Abschlußdammes in der Richtstrecke an der 3. westlichen Abteilung, dessen Fertigstellung 48 Stunden nach Ausbruch des Brandes erfolgte. Der Aufbau dieser Dämme war weniger schwierig als die Herstellung der Dämme auf der 7. Sohle, da die Brandgase nur etwa bis zur 4. westlichen Abteilung in der Richtstrecke vordrangen und anscheinend teilweise durch einen alten Wetteraufbruch am Eingange der 6. westlichen Abteilung zur 5. Sohle aufstiegen (Abb. 3). Der Querschlag der 6. westlichen Abteilung war an seiner Einmündung in die Richtstrecke sowie etwa 90 m nördlich in den Schnittpunkten mit Flöz Dünnebank und Dickebank wegen eines im Jahre 1934 in Flöz Dickebank westlich der Abteilung oberhalb der 6. Sohle in der Nähe der Markscheide der Zeche ver. Carolinglück ausgebrochenen Brandes luftdicht abgewölbt worden. Ebenso war der Eingang des 4. westlichen Abteilungsquerschlages bereits im Jahre 1934 durch einen Mauerdamm abgesperrt worden (Abb. 3).

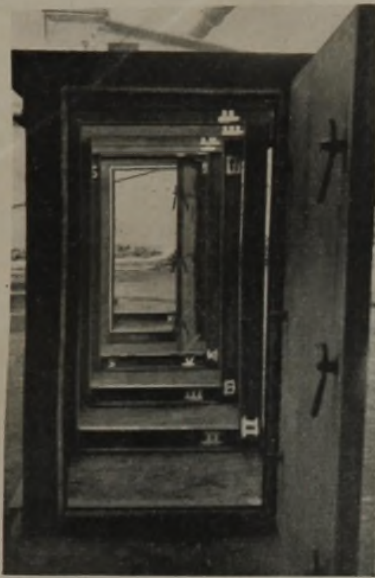
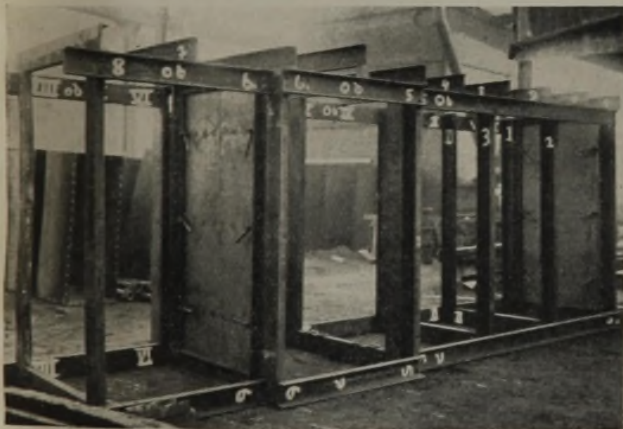
Abb. 4 und 5. Ansichten der Dammschleusen mit Verschlüßtüren.

Die Abb. 4 und 5 geben diese Dammschleusen von vorn und in der Seitenansicht wieder. Die Türrahmen sind mit einer starken Asbestschnur versehen, so daß die an den Türen angebrachten Vorreiber eine völlige Luftdichtigkeit erzielen lassen. Eine Gleisanlage innerhalb der Schleusen gestattet, auch Förderwagen ohne weiteres durchzuschleusen. Die Türöffnungen werden in solchen Ausmaßen gehalten, daß eine elektrische Akkuabbau-lokomotive mit Förderwagen durchfahren kann. Die Eisenrahmenkonstruktion der Schleusenammern wird an den Seiten mit Ziegelsteinmauerung und in der Firste mit Betondeckung dicht abgeschlossen.

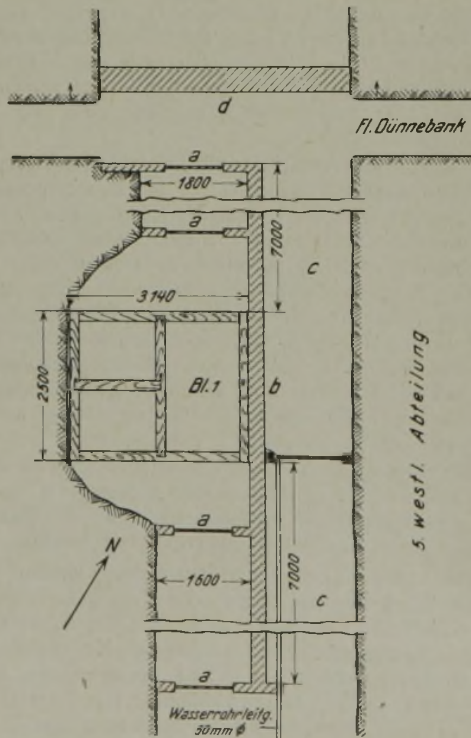
Abb. 6. Grundriß der 6. Sohle, Blindschacht 1 zur 7. Sohle.

An den 1,80 m hohen Wettertüren *a* der Gesenkschleuse (Abb. 6) waren die oberen 0,30 m zu Holzkohle verkohlt, die Trennmauer *b* zwischen der Schleuse und der Umbruchstrecke jedoch unversehrt erhalten. Die Verzugsschienen unter der Firste, die durch die Umbruchstrecke *c* und die Schleusenammern hindurchgingen, waren in den Seitenstößen des Querschlages noch fest verlagert, der Rundholzknüppelverzug zwischen den Schienen jedoch völlig ausgebrannt und die Firste in der Schleusenammern und der Umbruchstrecke stellenweise bis 0,50 m hoch ausgekollert. An den Stoßstempeln der östlichen Grundstrecke in Flöz Dünnebank waren die oberen 0,50 m zu Holzkohle verkohlt und die Kappen und hölzernen Firstenverzüge ausgebrannt.

Die Umgebung des Stapelkopfes des Blindschachtes 1 auf der 600-m-Sohle war während der vierwöchigen Unterbrechung der Arbeiten an dieser Stelle stark unter Druck geraten, so daß zunächst mehrere kleinere Brüche in der Schleusenumbtriebsstrecke *d* des Stapels und nördlich des Stapels in der Zeit vom 10. bis 16. März 1940 aufgeräumt werden mußten (Abb. 6).

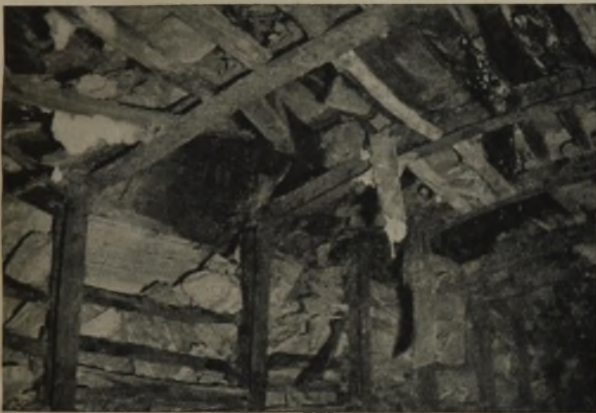
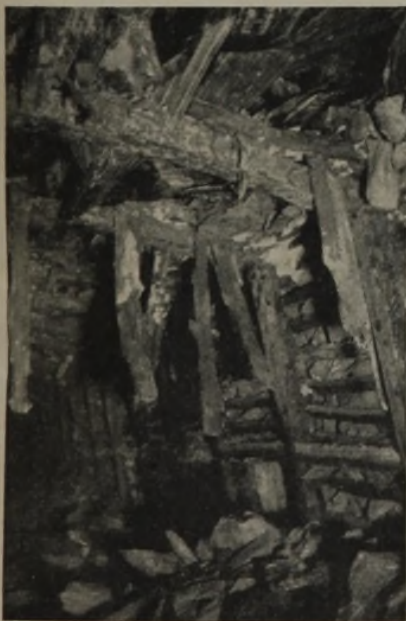
Abb. 7 und 8. Zerstörungen in der westlichen Richtstrecke auf der 7. Sohle, Brandfeld.

Abb. 7 zeigt den unversehrten Eisenausbau der Richtstrecke der 7. Sohle mit teilweise zerstörtem Firstenverzug und Ausbruch des Gebirges aus der Streckenfirste, Abb. 8 die völlige Zerstörung der Firstenverzugsknüppel und eines Teiles des Verzuges der Seitenstöße. Wenngleich die Ausbrüche des Gebirges aus dem Hangenden und den Seitenstößen in der Richtstrecke der 7. Sohle nicht sehr erheblich waren, so erschien doch mit dem Fortschreiten der Aufräumung der Richtstrecke zunächst ein sorgfältiges Verziehen und Sichern der Streckenstöße geboten.
