KONSTRUKTION UND BAUAUSFÜHRUNG

Bauschäden am Ulmer Münster.

Von Münsterbaumeister Karl Wachter in Ulm.

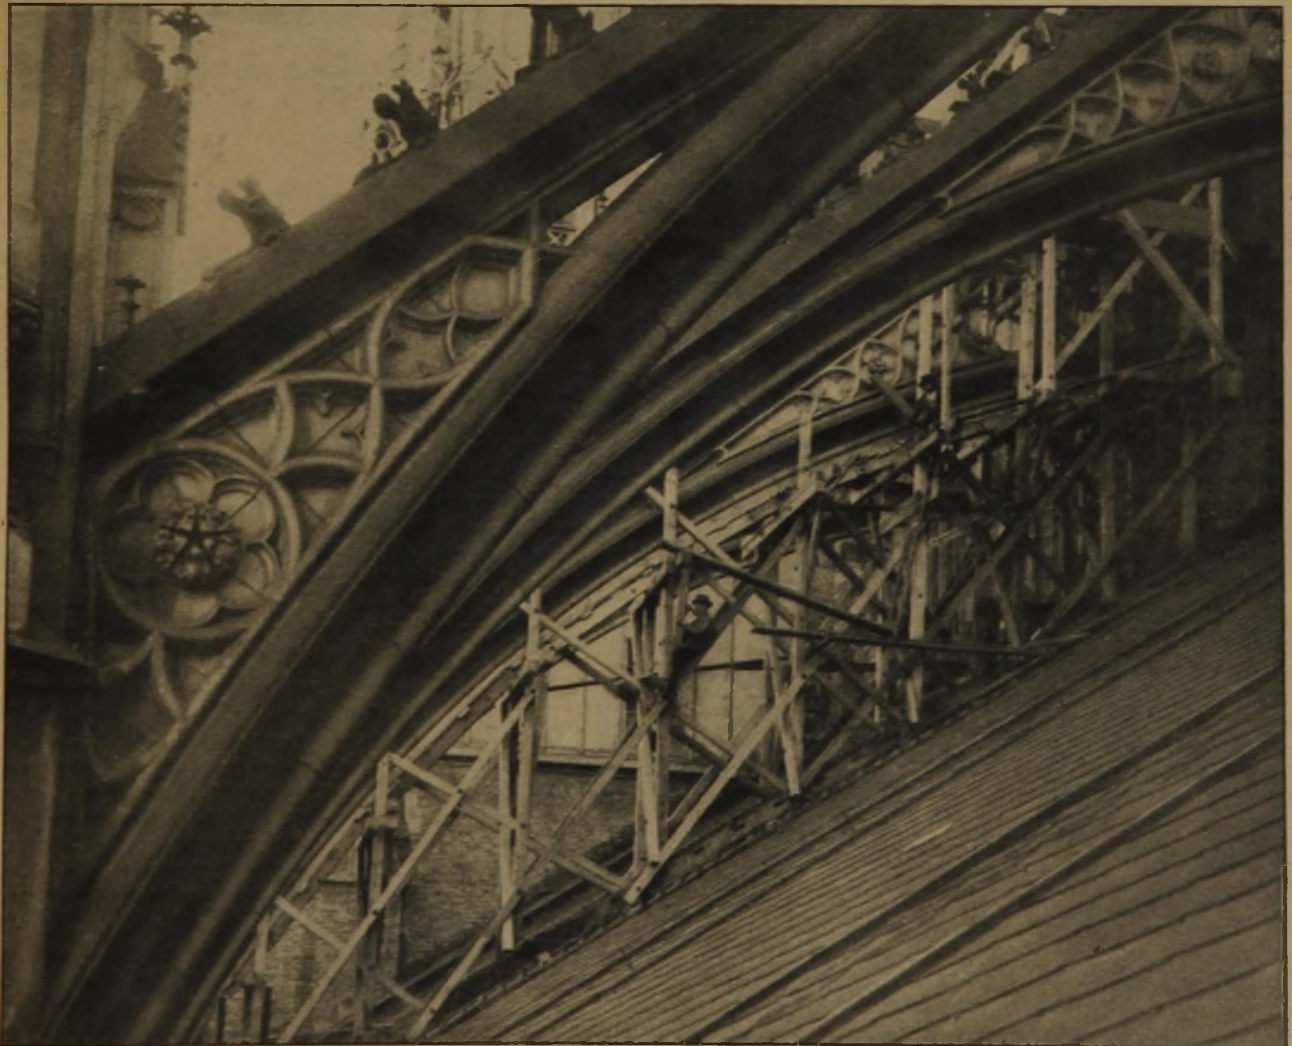
Abb. 1. Unterstützung eines beschädigten Strebebogens an der Nordseite des Hochschiffes.

Am Strebewerk haben sich auf der Nordseite einige Strebebogen vom Hochschiff losgelöst und die Strebepfeiler verschoben. Einer der Strebebogen mußte mit einem starken Holzgerüst unterfangen werden, um dessen Einsturz zu verhindern. (Vgl. Abb. 1, S. 105.)

werden durch Einrüsten der verschiedenen Bauteile zum Entfernen der schadhaften Steine. Gleichzeitig wird versucht werden, durch geeignete technische Maßnahmen die von der schwefligen Säure des Steinkohlenrauchs herrührenden Verwitterungen nach Möglichkeit zu bekämpfen, und damit einem weiteren Fortschreiten dieser Art von Verwitterungen Einhalt zu gebieten.

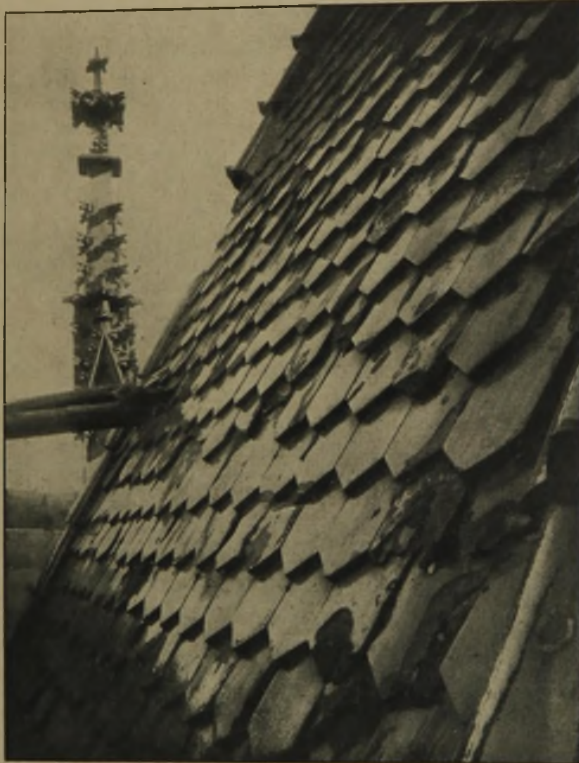
Die Bedachungen des Münsters sind in einem geradezu trostlosen Zustande. (Vgl. Abb. 2, hierunter.) Das erst vor 30 Jahren mit glasierten Tonplatten neu eingedeckte Mittelschiff- und Chordach ist jetzt schon so stark beschädigt, daß es sich nur noch um eine vollständige Neueindeckung dieser Dächer handeln kann. Zum Schutze gegen herabfallende Platten mußte um

Abb. 2. Zustand des Daches des Mittelschiffes.

Zur Neueindeckung werden voraussichtlich naturfarbene, handgestrichene Biberschwänze besonderen Formats verwendet werden müssen, um den Dächern im Laufe der Zeit wieder ihr einstiges, an das Mittelalter erinnerndes Aussehen zu geben.

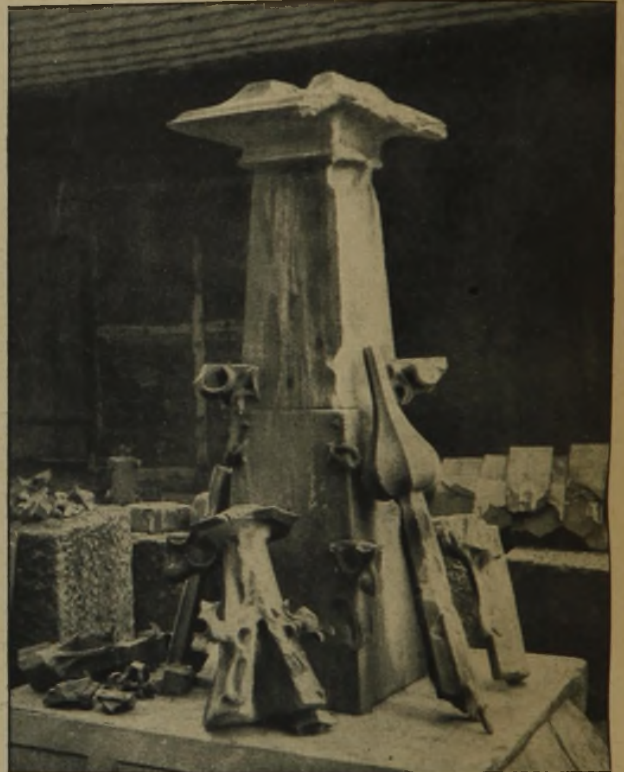
Abb. 3. Zustand einer abgenommenen Fiale.

hat durch die Verwitterung stark notgelitten. Eine Abformung dieser aus dem 15. Jahrhundert stammenden Plastik ist schon im Interesse der Kunstwissenschaft dringend geboten, bevor sie durch weitere Zerstörung zu Grunde geht. Erst neulich ist der Kopf des Christuskindes von der Madonna über dem Hauptportal abgefallen. (Den Zustand einer abgenommenen Fiale zeigt Abb. 2, hierüber.)

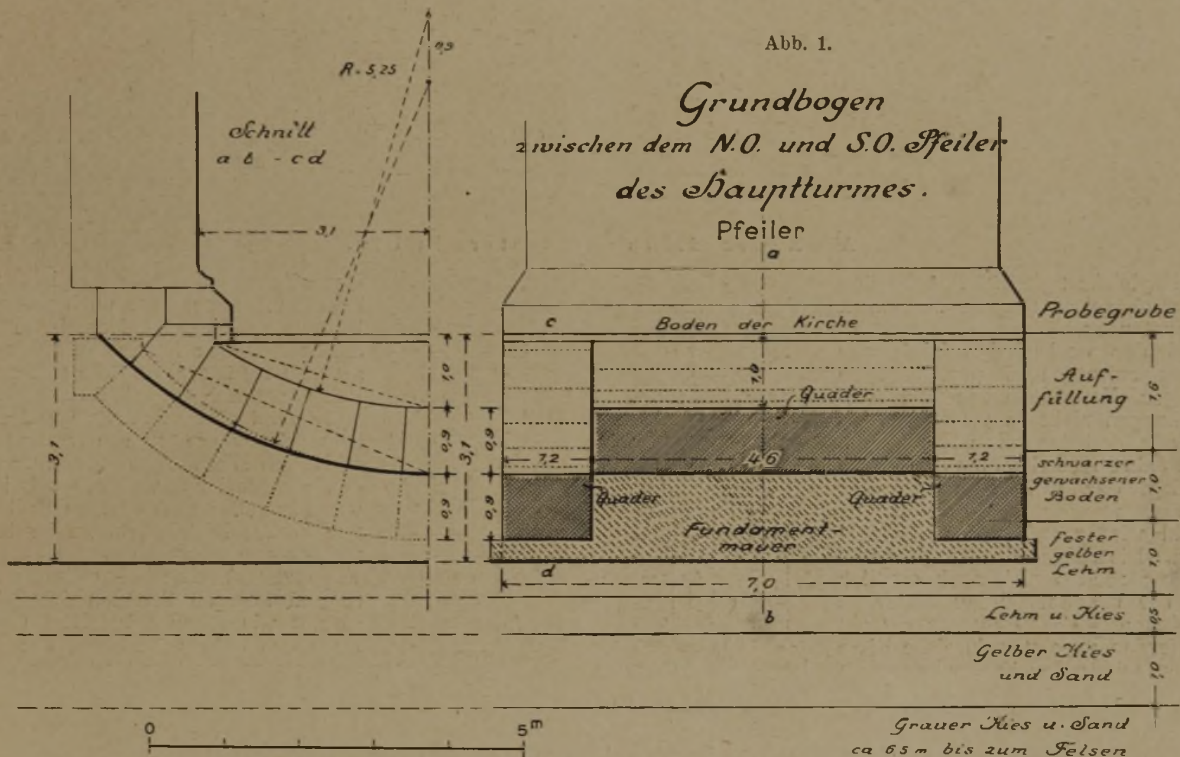
Abb. 1.

Der Untergrund ist nach dem vom Münster-Baumeister Scheu in der Vorhalle des Turmes gemachten Probegruben nicht schlecht. Er besteht vom Boden der Kirche ab nach Abb. 1, hierüber, aus.

Auffüllung bis 1,6 m, darunter schwarzer gewachsener Boden 1,0 m, fester gelber Lehm 1,0 m, Lehm und Kies 0,5 m, gelber Kies und Sand 1,0 m, zuletzt Kies und Sand bis zur Gesamttiefe von 6,35 m. Das Grundwasser findet sich erst in etwa 10 m unter dem Boden der Kirche. (März 1920.)

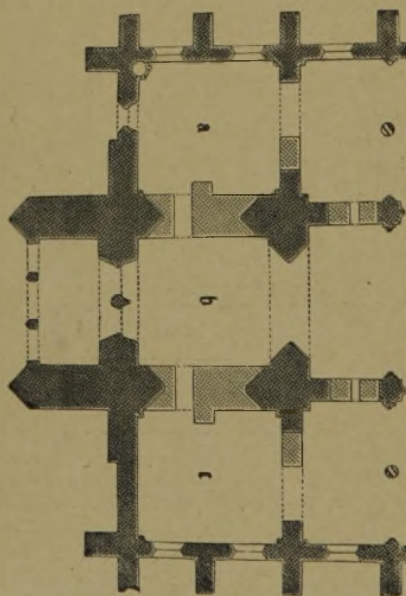
Abb. 3. Grundriß des Hauptturms.
a) nördliches Seitenschiff, b) Turmhalle,
c) südliches Seitenschiff.
