# KONSTRUKTION UND AUSFÜHRUNG

### Der „Neue Bau“ in Schwäbisch Hall.

Von Reg.-Baumeister Dr.-Ing. Seitz, Stuttgart. (Hierzu 15 Abbildungen.)

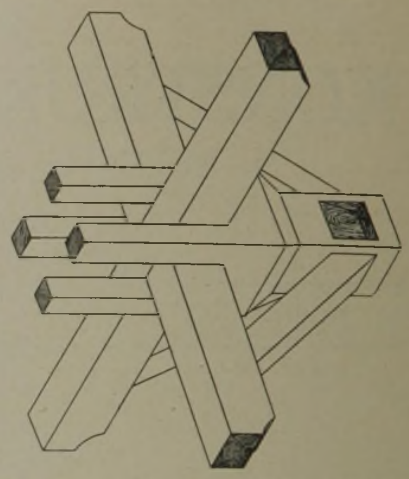
Abb. 5 (rechts).  
Stützenkopf im Erdgeschob  
und  
I. Obergeschob.

angeordnet, die überblattet, mit den Stützen durch eichene Büge verbunden und ebenso wie die Balkenden selbst in die — entsprechend Abb. 5 — ausgeschlitzten Stützenköpfe eingeschoben sind.

32/35 zusammengesetzt, wozu bei den letzteren noch ein dritter, zur Balkenlage zu zählender Balken hinzukommt. Über jeder Stütze sind sämtliche Hölzer der Quer- und Längsträger gestoßen und nicht etwa, wie dies sonst häufig anzutreffen ist, gegenseitig überblattet. Dabei wurde anscheinend auf ein ordentliches Zusammenpassen der stumpfen Stöße der einzelnen Hölzer kein Wert gelegt — diese sind meist nicht einmal rechtwinklig abgeschnitten und klaffen oft um 10 bis 20 cm. Zur Sicherung der Unterzüge in ihrer Lage auf den Stützen ist jeweils ein Kreuz aus zwei 3,5 m langen eichenen Schappelhölzern von 32/32 cm

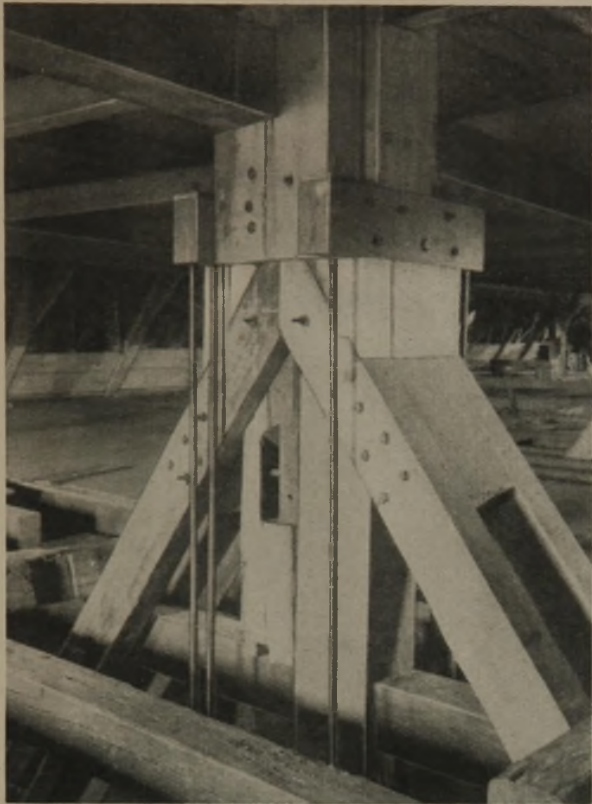
Abb. 6. Firstpunkt der neu eingebauten Sprengwerke.

Einzelheiten der Ausbildung des Firstpunktes des Sprengwerks sind aus Abb. 6, S. 79, ersichtlich. Eine Übertragung der Lasten nach oben auf andere Weise, etwa durch zugfeste Verlaschung der Stützen oder durch hölzerne Hängesäulen erschien nicht zweckmäßig, da die Stützen und Unterzüge nur wenig genau ausgefluchtet waren und deshalb das Anpassen der Holzteile sehr mühselig geworden wäre. Beispielsweise standen die Stützen im fünften Obergeschoß um annähernd 30 <sup>cm</sup> seitlich versetzt gegenüber den darunterliegenden Stützen, so daß zum Anarbeiten der

schon zugerichteten Sprengwerkshölzer, wie aus Abb. 6 ersichtlich, eine zweite Stütze (im Bild rechts) eingebaut werden mußte. Die Streben des Sprengwerks bestehen aus je zwei Hölzern 16/26, die zangenförmig um die Unterzüge herumgreifen und mit diesen kräftig verschraubt sind.

Es konnte nun an den Einbau der Abfangkonstruktion über den zu entfernenden Stützen (vgl. Abb. 2 u. 3) herangegangen werden. Die Übertragung der Lasten auf das Sprengwerk geschieht in der Weise, daß um die vier Arme der Schappelhölzer in der Nähe des Kreuzungspunktes C-förmige Flacheisen gelegt sind, an deren Enden Rundeisenhängestangen mit Spannschlössern angeschlossen sind. Die rechnermäßige Last beträgt unter der Annahme, daß künftig die Nutzlasten im ersten und zweiten Dachgeschoß nur noch 200 bzw. 120 <sup>kg/qm</sup>, darüber 0 betragen, rund 37 <sup>t</sup> und verteilt sich gleichmäßig auf die acht Zugstangen von 28 <sup>mm</sup> Durchmesser.

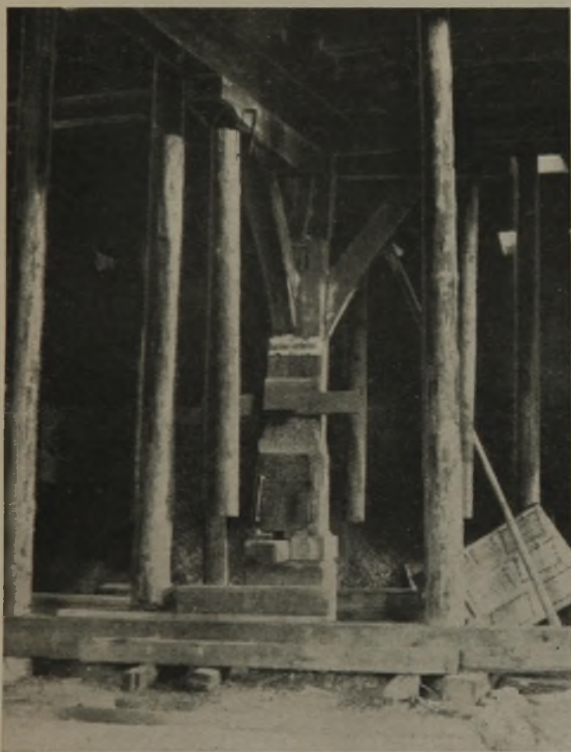
Abb. 8 (links). Stützen im Erdgeschoß nach erfolgter Hebung.

Als Vorarbeit für den eigentlichen Umbau waren zunächst die ganz bedeutenden Einsenkungen der Decken aller Geschosse (vgl. Abb. 8 u. 9, S. 79) zu beheben, die stellenweise bis zu rund 30 <sup>cm</sup> betragen. Es handelte sich dabei jedoch weniger um Durchbiegungen des Gebälks und der Unterzüge, obwohl auch solche zu beobachten und nach Lage der Dinge zu erwarten waren, war doch nach den noch erhaltenen Marken in der Vergangenheit des öfteren das Getreide in den Dachgeschossen annähernd mannhoch gespeichert worden. Trotzdem hielten sich die hierdurch bedingten Verformungen in Grenzen, die ohne weiteres hätten in Kauf genommen werden können.

Anders dagegen stand es mit den Setzungen in den Säulenzügen. Die recht wenig genaue und primitive Art und Weise, wie die Unterzüge nach dem oben erwähnten auf den Säulenköpfen zusammengefügt waren, läßt örtliche Einfressungen der Stützenfüße in das darunterliegende Langholz erwarten, und in der Tat konnten an zahlreichen Stellen Eindrückungen von 2 <sup>cm</sup> und darüber beobachtet werden. Dazu kommt, daß zwischen den Hirnholzflächen der Stützenköpfe und der darüberstehenden Stützenfüße Langholzpakete (z. B. Abb. 7, S. 79) bis zu einer Höhe von 1.40 m (bei der Decke des Erdgeschosses) liegen, die durch Schwinden leicht um mehrere Zentimeter zusammengehen konnten. Daneben müssen unter der Wirkung des Drucks senkrecht zur Faser auch elastische Zusammendrückungen eingetreten sein, da die Stützen trotz ihrer kräftigen Abmessungen unter den großen Nutzlasten wohl bis etwa 80 <sup>kg/qcm</sup> ausgenützt waren.

Die durch diese verschiedenen Umstände hervorgerufenen Verkürzungen der einzelnen Stützen hatten zur Folge, daß die Böden der sämtlichen Geschosse von den Umfassungswänden gegen die Stützen zu ein starkes Gefäll aufwiesen, während der durch die Stützen umgrenzte mittlere Teil des Grundrisses in sich verhältnismäßig eben war. In den Dachgeschossen waren infolge der Sackungen die Büge zum größten Teil aus ihren Anblattungen an Gebälk und Unterzügen nach unten herausgezogen worden, die meisten Hölzer des Gebälks lagen auf ihren Unterzügen nicht mehr auf — wenigstens in neuerer Zeit, wo die Belastung durchweg nur noch gering war —, sondern

Nach dem Einbau der Abfangkonstruktion und vor Herausnahme der Abspriehung wurden nun noch der Boden des Saales und die künftige Empore durch Anheben vom Fußboden des Erdgeschosses aus ausgerichtet. Es mußten zu diesem Zweck die Stützen des Erdgeschosses um bis zu 28 cm verlängert werden, was bei den Eichenstützen durch Unterschieben von Hausteinquadern geschah (vgl. Abb. 8, S. 79). An den Stellen, wo in früherer Zeit bereits Steinsäulen eingebaut worden waren, wurden deren Kapitellstücke, die unter der Größe der Lasten durchweg rissig, zum Teil sogar weitgehend zerstört waren, gegen entsprechend höhere Stücke ausgewechselt. In ähnlicher Weise wurden die verbleibenden Stützen im ersten Obergeschoß durch Unterschieben von Dielstücken entsprechend einreguliert. Nachdem bereits früher die den Arbeiten im Weg stehenden Böden und Gebälk-

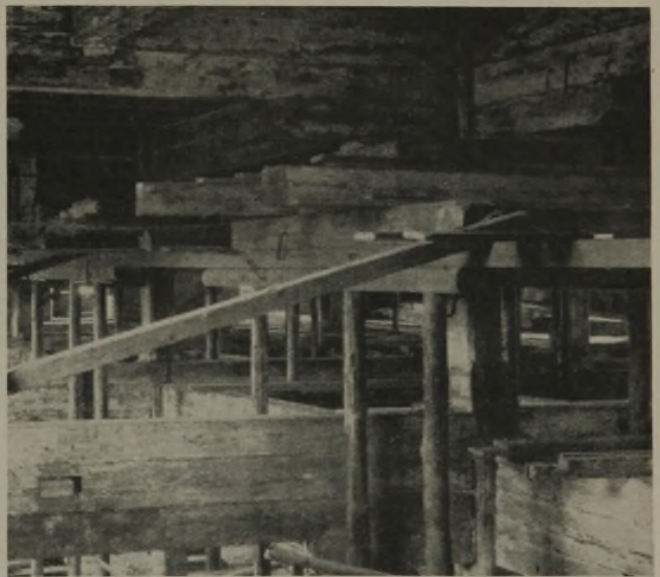
Abb. 9. Decke des II. Obergeschosses nach erfolgter Hebung.

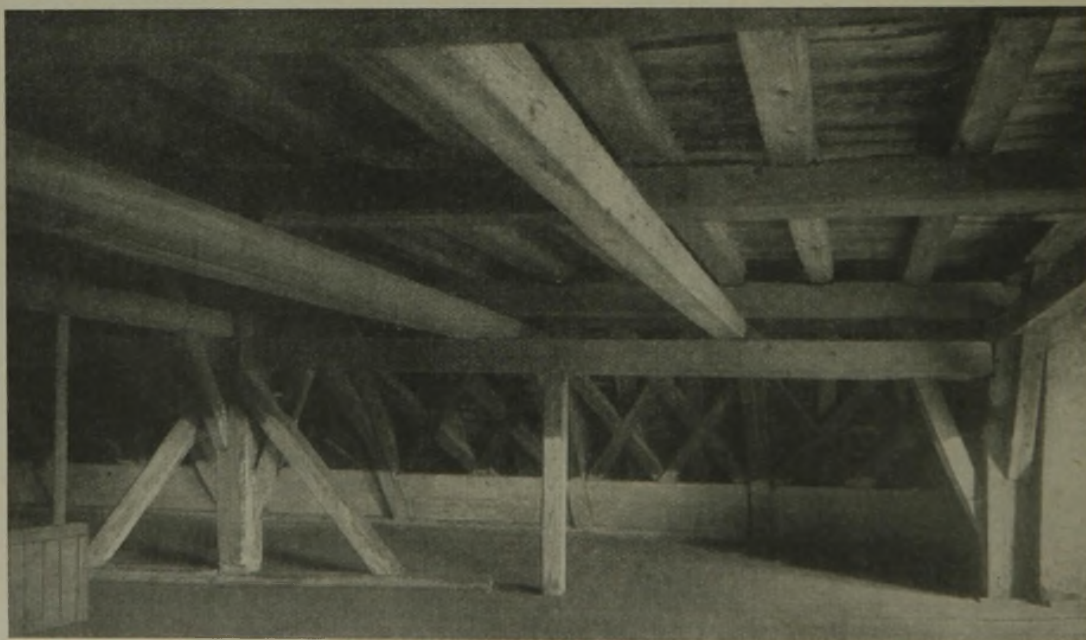
Abb. 11. Blick in das IV. Obergeschoß.

trugen sich, da sie nicht über jedem Unterzug gestoßen waren, frei von Sparrenwand zu Sparrenwand. In Abb. 11 lassen sich solche Stellen deutlich erkennen.

Noch sonderbarer ist der aus Abb. 11 ersichtliche Versuch, die Stützen des vierten Obergeschosses dadurch am Absacken zu hindern, daß man sie durch zwei auf Schwellen aufsitzende Streben auf das Gebälk des Stockwerks seitlich abstützte. Die Auflagerung dieser Hilfskonstruktion war natürlich noch nachgiebiger als die der Stütze selbst und leitete die abzuführende Last letzten Endes wieder auf dieselbe Stelle, so daß eine Wirkung nicht eintreten konnte.

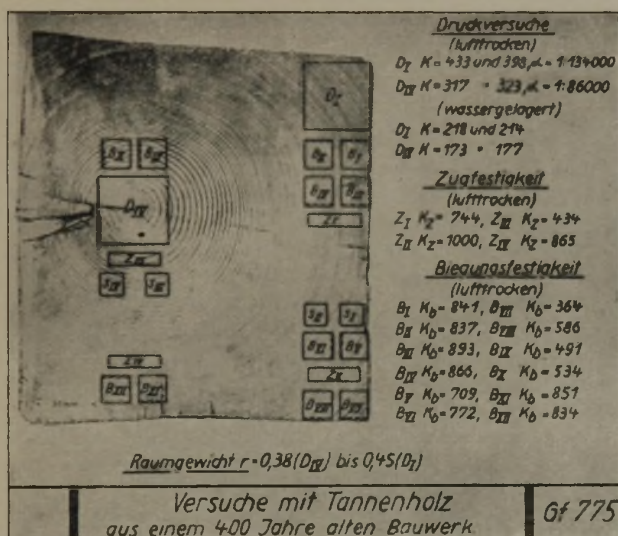
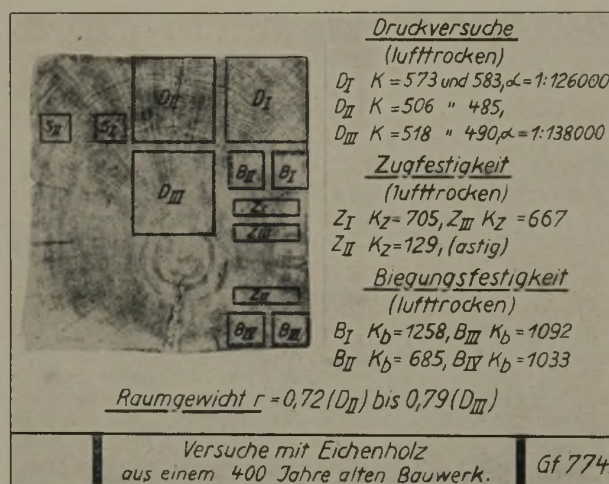
Abb. 15. Versuche mit 400jährigem Eichenholz.  
Abb. 14 (links). Desgl. mit Tannenholz.

um Holz von über durchschnittlicher Beschaffenheit handelt. Ähnliches gilt bezüglich der Proben aus Eichenholz. Neben Versuchen, die sich auf Druck, Zug und Biegeproben im lufttrockenen Zustand bezogen (vgl. die Mittelwerte in nachstehender Tabelle), wurden vergleichsweise auch Druckwürfel untersucht, die einige Tage im Wasser gelagert und demgemäß vollkommen durchfeuchtet waren. Die hierbei gefundene durchschnittliche Druckfestigkeit von 195 kg muß als verhältnismäßig hoch bezeichnet werden. Im Einzelnen sind die Versuchsergebnisse aus Abb. 14 u. 15 ersichtlich. Die Mindestwerte der Druck- und Zug-

versuche rühren beim Tannenholz von Probestücken aus dem Herz her, der niedrigste Wert der Biegefestigkeit stammt aus einem Stab von 25 25 mm Querschnitt (B VII), der von zwei Seiten her durch Wurmschichtigkeit zweifellos stark beeinträchtigt war. Auch die Elastizitätsmoduln, die aus Druckversuchen bestimmt worden sind, bewegen sich bei Tannen- und Eichenholz gleichermaßen in denjenigen Grenzen, die bei gesundem, einige Jahre lang gut gelagertem Holz gefunden zu werden pflegen. Alles in allem zeigen die Versuche, daß von einem nachteiligen Einfluß des hohen Alters nicht die Rede sein kann und daß bei sachgemäßer Verwendung Bauholz seine Tragfähigkeit auf unbegrenzt lange Zeiten voll bewahrt. —
