# STAHL UND EISEN

### Oberflächenfehler auf Walzgut.

Von Hans Cramer in Krefeld.

[Bericht Nr. 103 des Walzwerksausschusses und Nr. 263 des Stahlwerksausschusses des Vereins deutscher Eisenhüttenleute<sup>1)</sup>.]

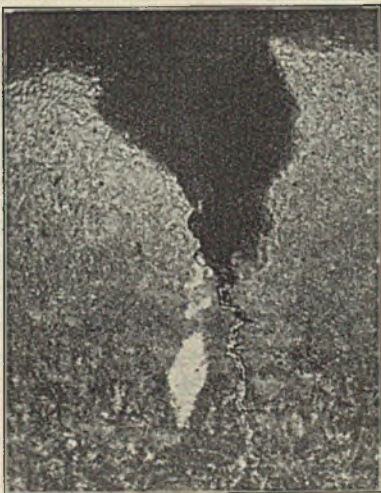
Abbildung 1. Riß in einem gewalzten 55-mm-Rundstab aus Chrom-Nickel-Stahl. Oberhoffer-Aetzung, V = 50, Phosphorseigerung, Schlackenzeile.

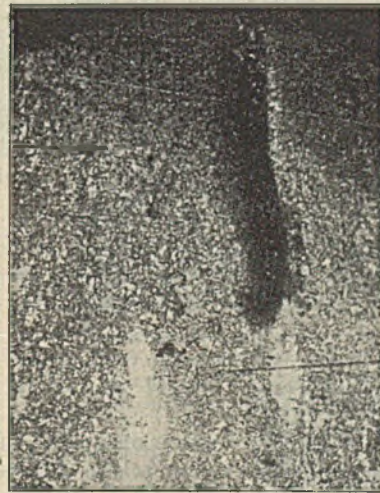
Abbildung 2. Wie Abb. 1, jedoch ohne Fortsetzung des Risses in einer Schlackenzeile.

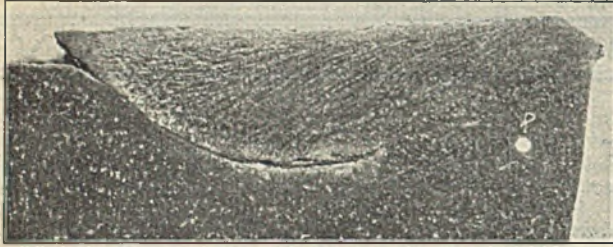
Abbildung 3.  
Faserverlauf einer starken Ueberwalzung.

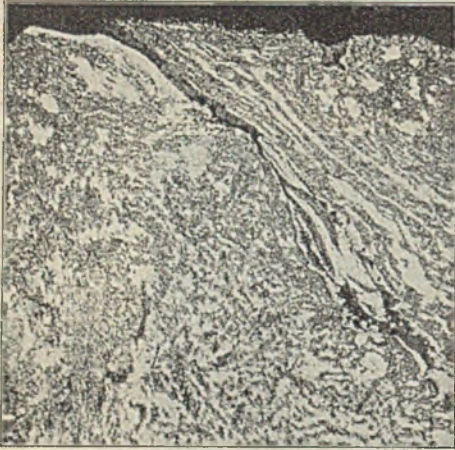
Abbildung 4. Aus einer Gasblase herrührender, schräg in das Werkstoffinnere verlaufender Riß. Chrom-Nickel-Stahl, 30 mm rund gewalzt. Oberhoffer-Aetzung,  $V = 50$ .

Auch die stark verbreitete Ansicht, daß auf Ueberwalzung geschlossen werden muß, wenn die Risse mehr oder weniger von der radialen Richtung abweichen, ist nicht zu halten. So zeigen Abb. 4 und 5 schräg in das Werkstoffinnere verlaufende Risse, die, wie die Phosphorseigerungen klarlegen, aus Gasblasen entstanden sind. In seinen meisterlichen Untersuchungen über den Werkstofffluß beim Walzen zeigte N. Metz<sup>3)</sup> schon die Veränderung der Lage einer Schraube im Oval bei diagonalen Lage im Ausgangsvierkant. Die Lage dieser Schraube ist in Abb. 6 wiedergegeben. Der Versuch wurde wiederholt und bis zum Fertig-Rundeisen durchgeführt. Abb. 7 zeigt links oben im Schnitt durch den Ausgangsvierkant die diagonal eingesetzte Schraube, in der Mitte oben die Veränderung der Schraubenlage im Oval und oben rechts die Schraubenlage im Fertig-

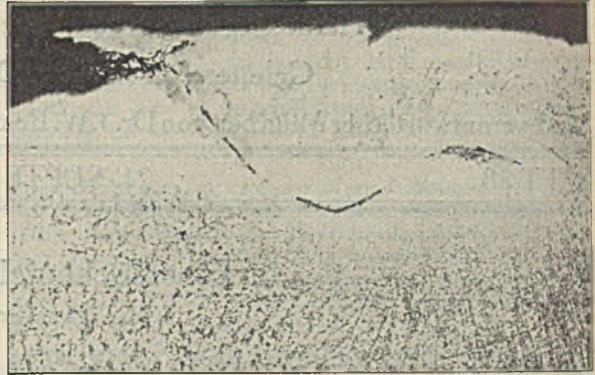
Abbildung 5. Wie Abb. 4, jedoch Nichteinsatzstahl, 11 mm rund gewalzt.

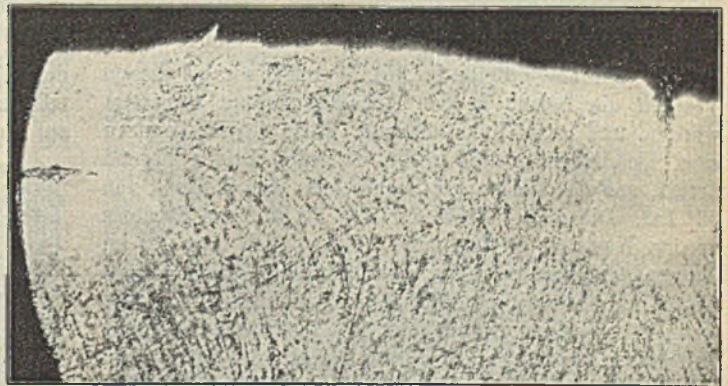
Abbildung 8. Werkstoff wie Abb. 5. Riß hier radial verlaufend.

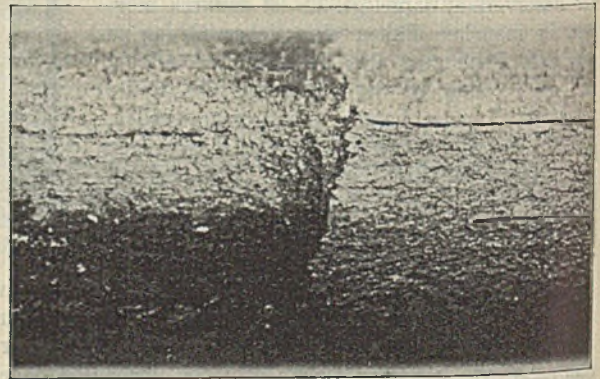
Abbildung 12. Walzstab, 8 mm rund, mit einem durch Beizen sichtbar gemachten Längsriß. Rechts stark, links schwach gebeizt, in der Mitte fast ungebeizt.

aber ausgefressen werden. So zeigt *Abb. 12* einen gewalzten 8-mm-Rundstab, an dem bei starker Beizung (rechte Bildseite) der Oberflächenriß deutlich zu sehen ist. Das andere Ende des Stabes (linke Bildseite) ist nur schwach gebeizt worden, wodurch der Riß gerade eben sichtbar geworden ist. Der mittlere Teil, an dem die Beize nicht gewirkt hat, erscheint dagegen noch rißfrei.

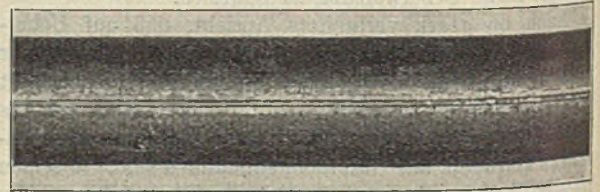
Abbildung 13. Offener, durch beschädigten Hund verursachter Kratzer am Fertigstab.

Ein nach der Erkennung am leichtesten aufzuhebender Oberflächenfehler am Walzzeug ist der offene oder zugewalzte Kratzer oder Kratzriß, der durch Vorbeistreichen des Walzstabes an den Führungen oder Hunden entsteht, wenn diese irgendwie beschädigt oder aufgeraut sind. So zeigt *Abb. 13* einen offenen Kratzer, der durch einen beschädigten Fertighund verursacht worden ist. Je nach ihrer Entstehungsart werden solche Kratzer als Hundeder Backenkratzer bezeichnet.

Die Vermeidung derartiger Kratzrisse ist nur durch Verwendung geeigneten Werkstoffs für die Führungen und durch eine dauernde Ueberwachung der Führungen und Hunde zu erreichen. Bei der Walzung von Edelstahl hat sich bisher immer noch die Verwendung von Hartguß für Führung und Backen als überlegen gezeigt. Sehr gut geeignet ist vor allem für chromhaltige Stähle die Verwendung von Hartholz als Werkstoff für Hunde. Es ist selbstverständlich, daß ein solcher Holzhund schneller verschleißt als z. B. ein Hund aus Hartguß. Da aber bei Benutzung von Holzhunden restlos das Auftreten von Hundekratzern und damit jeglicher Ausschuß oder Nacharbeit wegen Hundekratzern vermieden wird, so steht die Wirtschaftlichkeit von Holzhunden außer Frage. In *Abb. 15* ist ein Holzhund dargestellt, bei dem jedoch nur die auswechselbare Lauffläche aus Hartholz besteht.

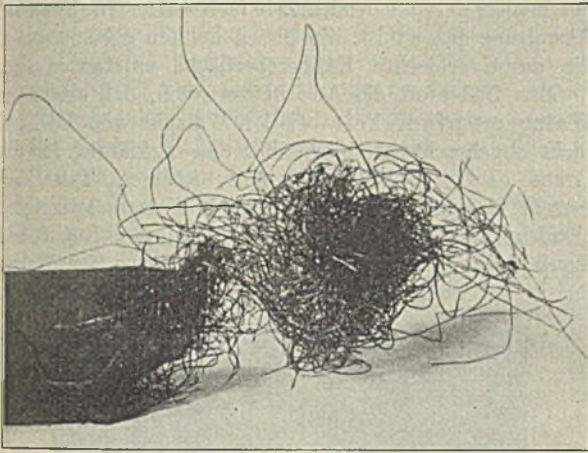
Abbildung 14. Knäuel feinsten Stahlhaares, von der Führung bei der Walzung von Stahl mit 25 % Ni aus dem Walzstab herausgerissen.

Stoff heraus, der sich dann zu einem Knäuel feinsten Stahlhaares an der Führung festsetzt. Einen derartigen Haarknäuel zeigt *Abb. 14*, der bei der Walzung von Stahl mit 25 % Ni und 0,45 % C aus dem Walzstab herausgerissen worden ist.

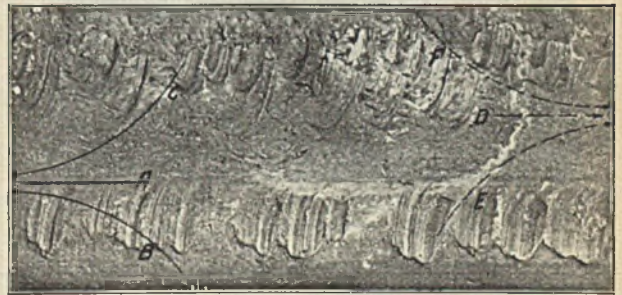
Abbildung 16. Mahlwirkungen der Walzränder bei einem Kohlenstoffstahl mit 1,4 % C.

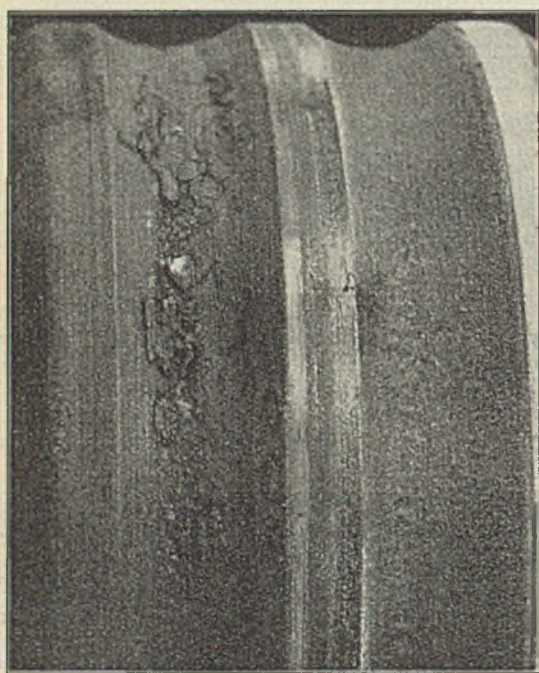
Abbildung 18. Aufschweißungen im Kaliber infolge schlechten Durchziehens der Walze.

hohen Walzdruck, verursacht nun einen schnelleren Verschleiß und leider ein oft ganz plötzliches Rauwerden der Kaliber durch kleine Aufschweißungen. Diese treten am leichtesten bei hochchromhaltigen Stählen auf. So zeigt z. B. *Abb. 18* eine Walze mit stärksten Aufschweißungen, die beim Steckenbleiben eines Vierkantstabes aus Stahl mit 12 % Cr im Ovalkaliber entstanden sind, während *Abb. 19* eine plötzlich bei gewöhnlicher Walzung entstandene Aufschweißung in einem Vierkantkaliber wiedergibt. Dieses Vierkantkaliber, das für gewisse Stähle unbedenklich noch verwendbar ist, wird bei anderen Stählen, z. B. Kugelstählen, unweigerlich zu Oberflächenrisen führen.

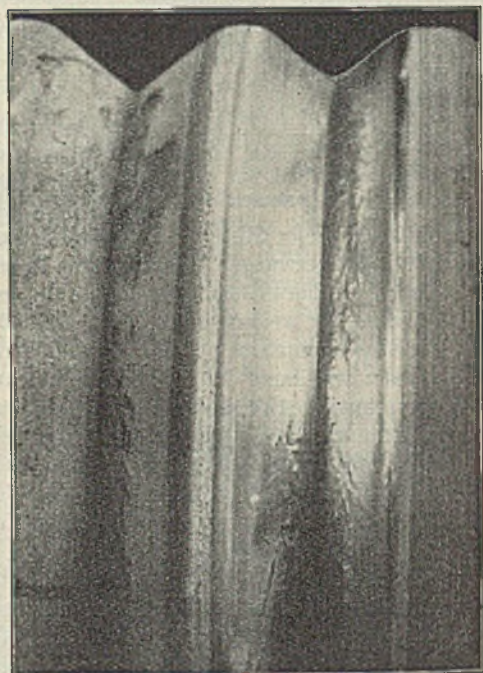
Abbildung 19. Aufschweißungen im Kaliber durch Rutschen des Stabes nach Rauwerden des Kalibers.

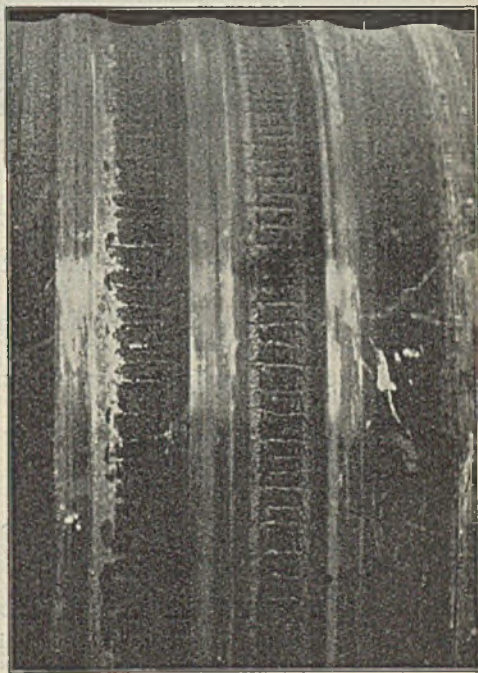
Abbildung 22. Walze mit Härterissen im Kaliber.

Der Walzwerker kennt bei Hartgußwalzen noch einen weiteren Kaliberfehler, die Härterisse (*vgl. Abb. 22*). Diese Härterisse geben aber keine Veranlassung zu Oberflächenrisen auf dem Walzstab, sondern zeichnen sich nur auf dem Fertigstab ab, wenn sie im Fertigkaliber entstanden sind. Sie sind lediglich ein Schönheitsfehler. Sind die Härterisse in einem Vorkaliber vorhanden, so verwalzen sie sich bis zum Fertigstich und sind dann nicht mehr sichtbar oder sichtbar zu machen.

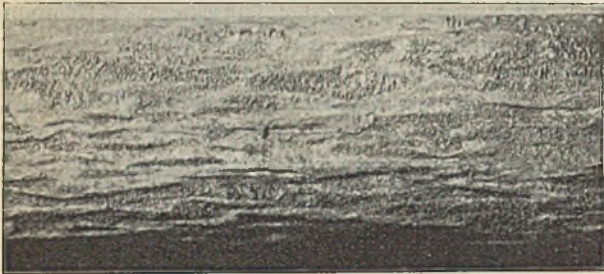
Abbildung 23. Faltungen auf der Schmalseite einer aus einem 12-%-Cr-Stahlblock ohne Staucher gewalzten Platine.

Ueberfaltungen, d. h. zu Rissen führen. Ein deutliches Beispiel zeigt *Abb. 23*, welche die freier Breitung unterworfenen Seite eines zu einer Platine ohne Staucher gewalzten Blockes aus Stahl mit 12 % Cr zeigt. Es ist klar, daß, wenn die Platine jetzt einen Stauchstich erhalten würde, die Platinenseite mit Rissen übersät wäre. Da die Risse also durch lediglich durch Druck entstandene Fal-

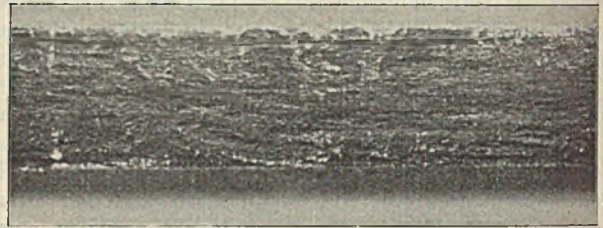
Abbildung 24 Schmalseite eines Ovals mit Faltungen.

Bei der üblichen Rundwalzung bilden sich durch den starken Druck, den ein Vierkantstab beim Durchgang durch ein Ovalkaliber an den eng zulaufenden Ovalstellen erhält, unweigerlich Faltungen, die beim folgenden Rundstich zu Rissen führen können.

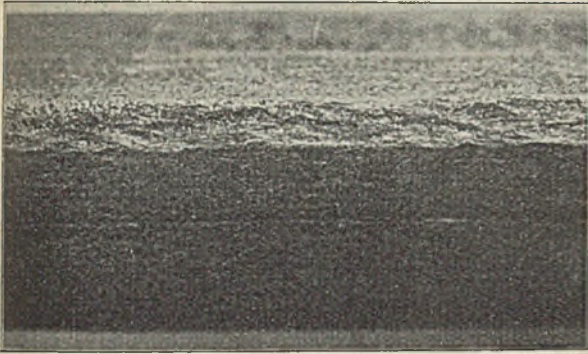
Abbildung 28. Vierkant, der nicht gefüllt hat, mit stumpfer, aufgerauhter Kante.

Kante, die aufgerauht ist und Faltungen aufweisen kann, wie es z. B. *Abb. 28* wiedergibt. Sticht man einen solchen Vierkant in ein Oval an, so kann das Oval kurz vor den Ecken auf den Ovalseiten, also an den Stellen, wo in dem mittleren oberen Oval der *Abb. 7* die Schraubenenden liegen, d. h. an den Stellen b in *Abb. 27*, Druckfaltungsrisse zeigen. Daß solche Risse tatsächlich auftreten, zeigt *Abb. 29*.

dann zu Rissen führen können. Möglichst leichte Stauchstiche, Ausgleichstiche, die vielleicht unter jedesmaligem Zwischenschalten eines Flachstiches mehrfach gemacht werden müssen, führen zur Vermeidung der Faltungen.

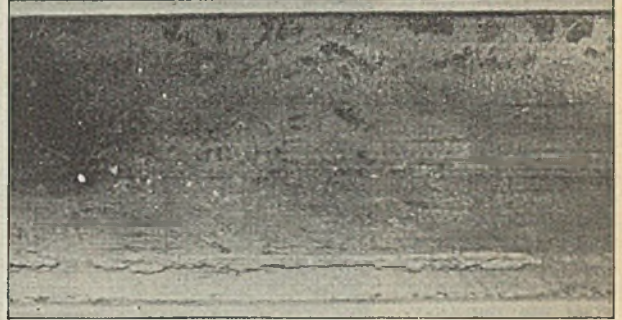
Abbildung 29. Fehlerhafte Oberfläche eines Ovals, das aus einem Vierkant mit stumpfer, aufgerauhter Kante nach *Abb. 28* gewalzt wurde.

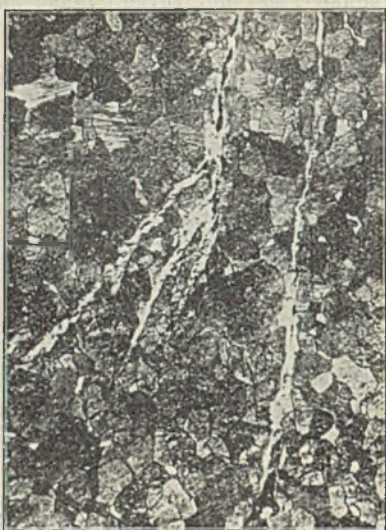
Wir haben gehört, daß die Oberhoffer-Aetzung mit hinreichender Sicherheit die Entstehung eines Oberflächenrisses aus einer Gasblase beweisen soll. Diese Sache stimmt aber nicht ganz. In der Abb. 30 ist der Verlauf eines von der Oberfläche eines Walzstabes ausgehenden Risses im Querschliff, nach Oberhoffer geätzt, gezeigt. Die Fehlerstelle ist teilweise verschweißt, mit größeren und kleineren oxydischen Einschlüssen durchsetzt,

und im übrigen spricht die Aetzung positiv an. Der Fehler müßte also auf eine Gasblase zurückzuführen sein. Verschiedene Umstände ließen mich in diesem und in anderen Fällen die Richtigkeit dieser Annahme bezweifeln. Um sie als irrtümlich nachzuweisen, wurde folgen der Versuch ausgeführt. Ein Stab mit 0,35% Kohlenstoff wurde an einer beliebigen Stelle zerschnitten und die Schnittstelle durch eine gewöhnliche Hammerschweißung wieder vereinigt. Einen Schliff durch die Schweißstelle, nach Oberhoffer geätzt, zeigt Abb. 31. Auch hier fällt die Aetzung positiv aus, obgleich keine Gasblase vorliegt. Eine derartige Aetzerscheinung ist nach der Erklärung von W. Guertler<sup>7)</sup> auf eine elektrolytische Schutzwirkung feiner Einschlüsse auf ihre nächste Umgebung bei der Aetzung zurückzuführen. Sie sehen also, daß es sich für den

Abbildung 30. Oberflächenriß im Querschnitt (Oberhoffer-Aetzung). × 100

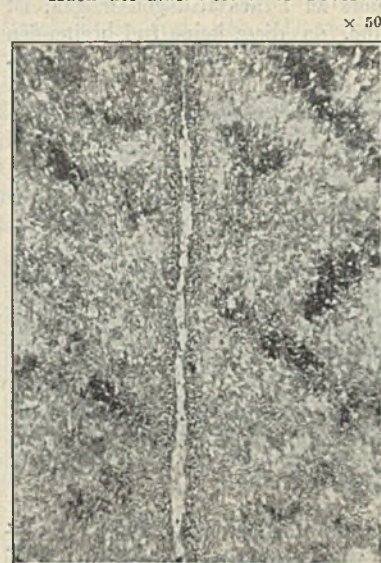
Abbildung 31. Feuerschweißung (Oberhoffer-Aetzung). × 50

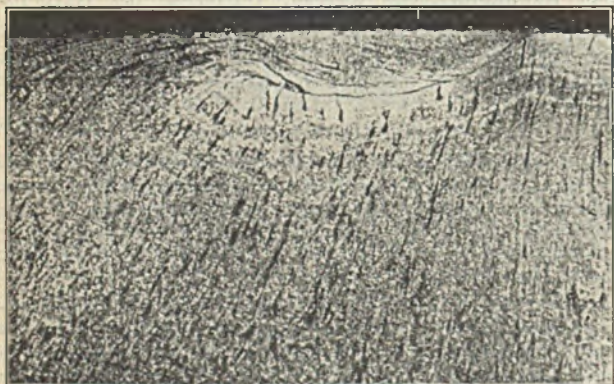
Abbildung 33. Oberflächenüberwalzung (Primäraetzung). × 4

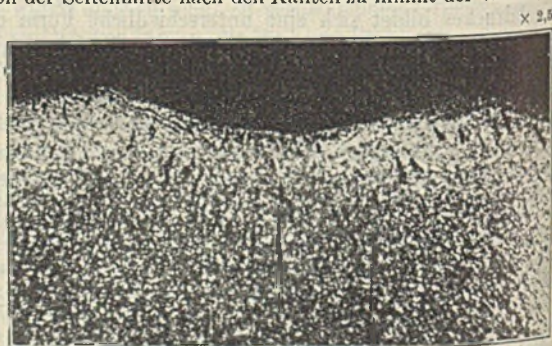
Abbildung 34. Beginn einer Faltenbildung beim Walzen. × 2,5

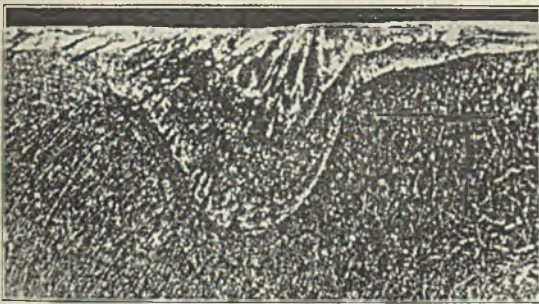
Abbildung 35. Faltenbildung beim Walzen wie *Abb. 34*, nächster Stich.

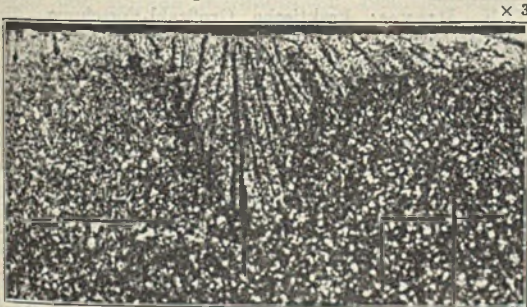
Abbildung 36. Faltenbildung beim Walzen wie *Abb. 34* und *35*, Fertigstich.

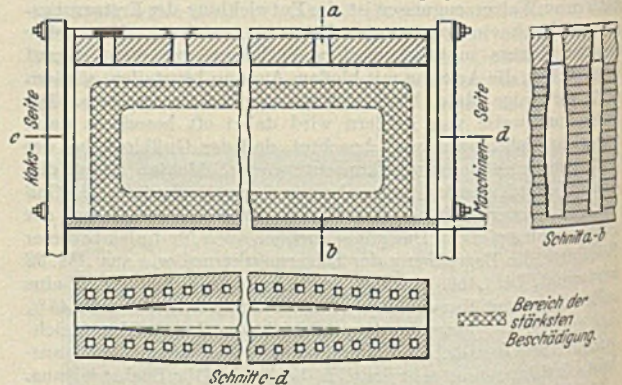
einzelnen Kammern die Wandschäden häufig an den gleichen Stellen, die in Abb. 1 eingezeichnet sind. Es ist anzunehmen, daß die Ofenwand durch den Unterbau, die Decke und die seitliche Verankerung gewissermaßen ein-

Abbildung 1. Schematische Darstellung einer Koksöfenkammer mit durchgebogenen Wänden.
