# DER STAHLBAU

## Verhalten der Stahlkonstruktion und der Steineisendecken bei einer Explosion.

Von Gerhard Mensch, Beratender Ingenieur V.B.I., Berlin.

### I. Beschreibung des Bauwerkes und der Folgen der Explosion.

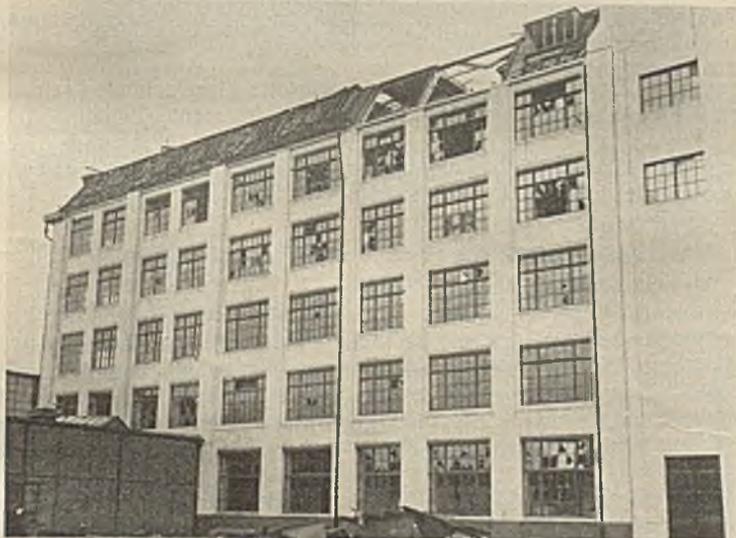
Abb. 3. Außenansicht der Längswand.

Bemerkenswert ist in Abb. 3 auch die Wirkung der Explosion auf die Längswand des Gebäudes. Während im 4. Obergeschoß viele Fensterscheiben zertrümmert und in das Innere des Gebäudes gedrückt wurden, sind im 3. Obergeschoß bedeutend weniger Scheiben zerstört und im 2. und 1. Obergeschoß nur noch einzelne. Im Erdgeschoß dagegen sind wieder sehr viele Scheiben zertrümmert und nach außen gefallen. Hier sind sogar die Fensterrahmen teilweise nach außen verbogen, was bei dem letzten Fenster rechts zu sehen ist. Scheinbar ist hier ein Sog aufgetreten.

Abb. 3 zeigt die Außenansicht des Gebäudeteiles mit dem zerstörten Dachteil. In dem Binderfelde 2—3, also unmittelbar über der Explosionsstelle, ist das Dach vollständig fortgerissen worden. In dem nächsten schmalen Binderfelde 3—4, gegenüber dem Treppenhaus (vgl. Abb. 1), ist nur die Mansardenfläche vollständig fortgeschleudert, während von dem flachen Holzdachteil der größte Teil liegen geblieben ist. Dagegen ist im Felde 4—5 wiederum der flache Dachteil, hier aus einer Leichtsteindecke bestehend, fortgeschleudert worden. In dem übrigen Dachteile sind sämtliche Fensterscheiben in der Mansardenfläche zerstört und

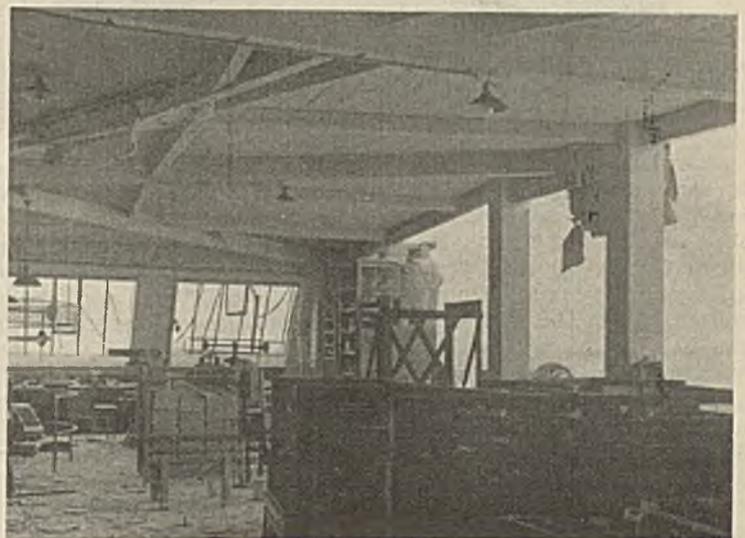
Abb. 4. Blick in die Gebäudeecke mit Giebelabschluß.

Abb. 4 zeigt den Giebelabschluß an der linken Ecke der Abb. 3. Er bestand aus leichtem Brüstungsmauerwerk und Fenstern, und ist vollständig herausgeschleudert worden. Beim Herunterfallen hat er das Holzdach der daneben stehenden Versandlagerhalle zum Teil durchschlagen, wie Abb. 5 erkennen läßt.

Auf Abb. 4 im Hintergrunde ist noch der äußere gemauerte Eckpfeiler von 2,0 · 0,38 m Querschnitt zu sehen, der durch die Gewalt der Explosion abgesichert und im Grundriß stark verschoben war. Er wurde oben nur noch durch Teile der Dachkonstruktion gegen Herunterfallen gehalten.

Abb. 4 zeigt weiter, daß die Dachplatte sich von den mit Rabitz ummantelten I-Trägern der stählernen Dachkonstruktion getrennt hat. Bei einem der Dachträger ist die Rabitzummantelung abgefallen.

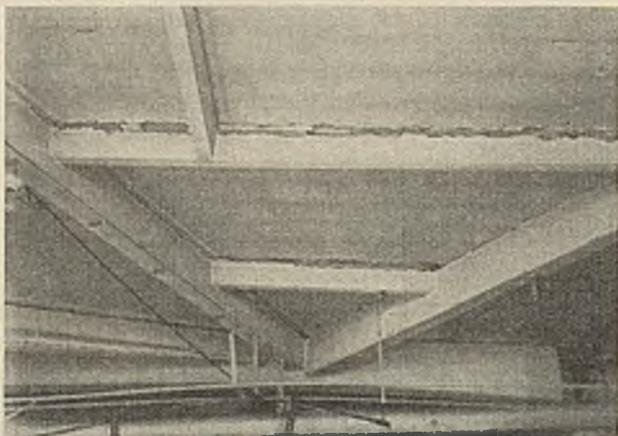
Abb. 7. Die auf den mit Rabitz ummantelten I-Trägern liegende Leichtsteindecke ist nicht in die alte Lage zurückgefallen.

worden. Der ganze übrige Teil der Dachdecke wurde von der Trägerlage abgehoben und ist wieder zurückgefallen. Dabei fiel die Dachplatte nicht überall wieder in die gleiche Lage zurück, was in Abb. 7 deutlich zu sehen ist. Die Beschädigungen der dünnen Steineisenplatte waren verhältnismäßig gering. An einigen Stellen sind sie kaum sichtbar, an anderen deutlicher zu erkennen. Ein glücklicher Zufall ermöglichte, ungefähr zu schätzen, um welches Maß die Dachplatte angehoben wurde; es dürften etwa 20 cm gewesen sein. Aus Abb. 8 ersieht man nämlich, daß der zwischen dem mit Rabitz ummantelten I-Träger und der Dachplatte eingeklemmte Lampenschirm vor der Explosion an der anderen Seite des Trägers hing. Mit der Lampe ist gleichzeitig ein Filzstreifen eingeklemmt worden. Dieses Bild läßt auch die Beschädigungen der Dachplatte erkennen. — Die gesamte Steineisenplatte wurde entfernt und durch eine neue ersetzt. Auch der mit Holz abgedeckte beschädigte Teil hat eine 6 cm starke Leichtsteindecke erhalten.

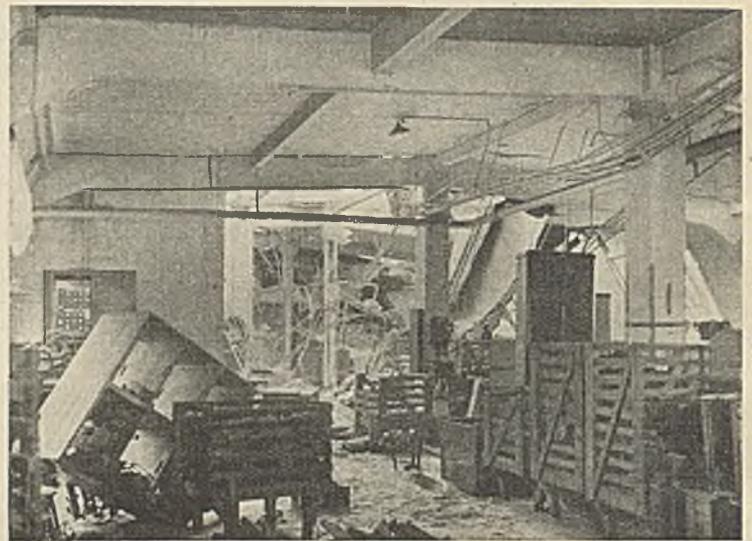
Abb. 6. Blick vom Binderfeld 6—5 nach der Zerstörungsstelle.

Abb. 6 gibt einen Blick vom Binderfelde 6—5 nach der Zerstörungstelle. Man sieht auch hier, daß sich die Dachplatte von den Pfetten und Bindern gelöst hat.

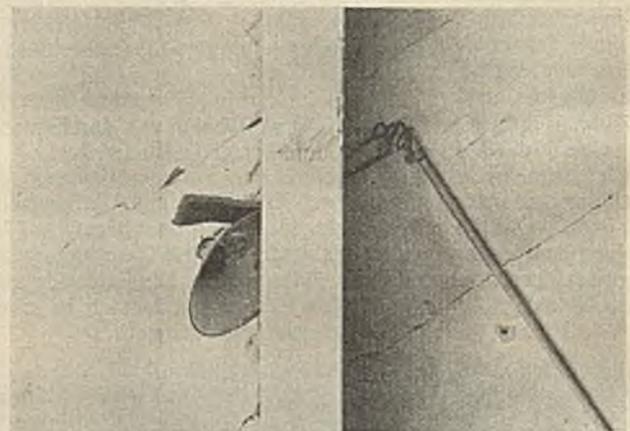
Abb. 8. Der zwischen Träger und Dachplatte eingeklemmte Lampenschirm hing vor der Explosion auf der rechten Seite.

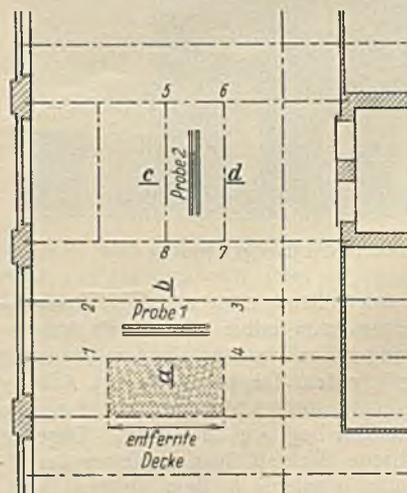
Abb. 9. Lage der Probefelder.

In dem Felde unmittelbar unter dem Explosionsherd waren einige Deckensteine etwas aus der Deckenebene nach unten herausgedrückt. Dieser Teil der Decke mußte selbstverständlich erneuert werden (Abb. 9). An den Stelzungen der benachbarten Felder war längs der unteren Flansche der Deckenträger fast durchweg der Putz abgebröckelt. Außerdem zeigten die Stelzungen in gewissen Abständen senkrechte Risse, die nur vereinzelt bis zur Unterkante der Decke reichten. In zwei Feldern war der Putz im Anschnitt der Voute an die Deckenplatte an verschiedenen Stellen herabgefallen. Durch Nachstemmen wurde festgestellt, daß sich

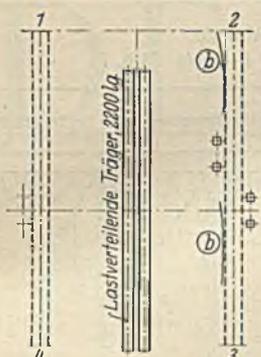
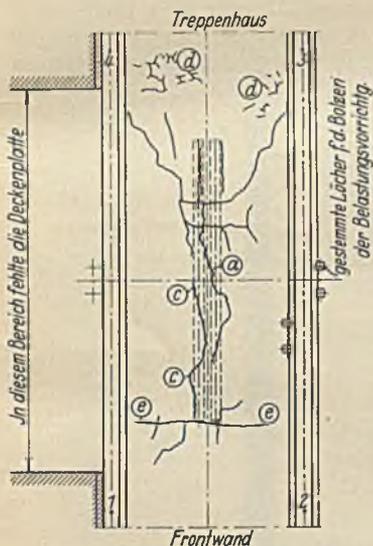
Probefeld 1 (Abb. 9 bis 12).

Innerhalb des Probefeldes waren bereits zwei Löcher für die geplante Untersuchung des Nachbarfeldes gestemmt. Diese haben jedoch offenbar die Tragfähigkeit wenig beeinflußt. Die Verformung der Decke war von ständigem Knistern begleitet. Zuerst entstand an der Unterseite der Decke der Rib *a* (Abb. 11), darauf der Rib *c* und dann zeigten sich die Risse *b* im Fußboden (Abb. 12). Unter der größten Last von 14,4 t waren die Risse unter der Presse ungefähr 3 mm breit. Sie verästelten sich zu den Auflagern hin. Es zeichneten sich auch einzelne Deckensteine durch feinere Risse ab. An den Stellen *d* platzte die Gipschlämme in ge-

Abb. 12. Ansicht des Probefeldes 1 von oben.

Abb. 11. Ansicht des Probefeldes 1 von unten.

ringem Umfange ab. Zum Fenster hin zeigte ein Riß *e* an, daß die mittragende Wirkung des nicht durch die Träger direkt belasteten Deckenteiles aufhörte. Die Durchbiegung betrug unter der größten Belastung 18 mm.

Der Versuch wurde abgebrochen, nachdem die Träger der Vorrichtung sich soweit verbogen hatten, daß die Gefahr des Abrutschens der Bolzen bestand. Bei der Entlastung ging die Durchbiegung auf etwa 6 mm zurück. Die Risse schlossen sich bis auf etwa 1 mm Breite. Beim Ent-

lasten blätterte der Gips in kleinen Blättchen ab und fiel herunter. In den Stelzungen zeigte sich nirgends ein neuer Riß. Die vorhandenen senkrechten Risse hatten sich nicht vergrößert.

Die größte Last für ein lfd. m Deckenplatte bei Probefeld 1 wurde unter Berücksichtigung von 3 m mittragender Plattenlänge zu 4800 kg/m errechnet. Diese Last hat als Streckenlast gewirkt auf einer Breite von  $\approx 0,5$  m. Sie entspricht, wenn eine teilweise Einspannung angenommen wird, einer gleichmäßig verteilten Nutzlast von  $q = 5500 \text{ kg/m}^2$ .

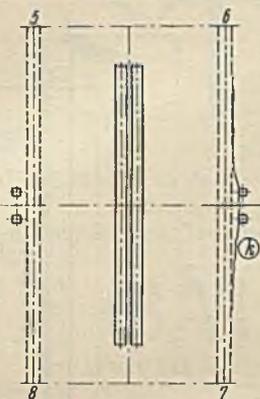
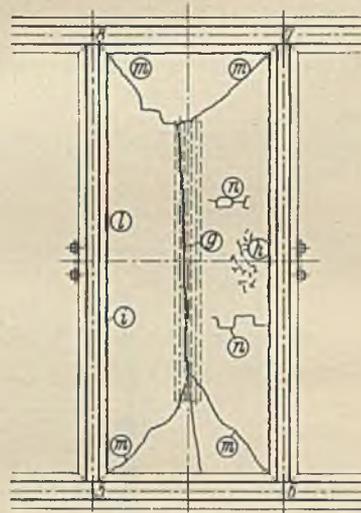
Probefeld 2 (Abb. 13 bis 15).

Abb. 15. Ansicht des Probefeldes 2 von oben.

Abb. 14. Ansicht des Probefeldes 2 von unten.

Zuerst entstand der Riß *g*, der schnell länger und breiter wurde. Bei *h* blätterte der Gips ab. Zwischen der Stelzung und der Deckenplatte entstand der Riß *i*, der zunächst ungefähr 3 m lang war, sich dann aber bis zu den Ecken der Deckenplatte fortpflanzte. Der im Fußboden aufgetretene Riß *k* (Abb. 15) lag im Nachbarfelde und ging von den Ankerlöchern aus. Bei *m* verästelte sich der Riß *g* und vereinigte sich mit den Rissen in den Stelzungen. Bei *n* waren einzelne Deckensteine durch feine Risse kenntlich. Die Durchbiegung betrug 16 mm bei der größten Belastung von 18,9 t.

Die Entlastung geschah unter auffällig starkem Knistern. Der Gips fiel reichlich ab, aber nur in kleinen Plättchen. Die bleibende Durchbiegung betrug ungefähr 7 mm. Der Riß im Fußboden erstreckte sich auf ungefähr je 1 m Länge nach beiden Seiten. Er schloß sich wieder verhältnismäßig dicht. — Der Versuch mußte abgebrochen werden, da sich die Vorrichtung bedenklich verbogen hatte.

Das Probefeld 2 hat nach den obigen Angaben bei dem gleichen elastischen Verhalten noch größere Lasten getragen als das Feld 1, da es als vierseitig aufliegende Platte gewirkt hat, und da hier nicht, wie bei dem Felde 1, das eine Nachbarfelde herausgeschlagen war.
