### Über die Verrostung alter im Wasserbau verwendeter Stahlteile.

(Mitteilung aus dem Staatlichen Materialprüfungsamt Berlin-Dahlem.)

Von Gerhard Schikorr und Kurt Alex.

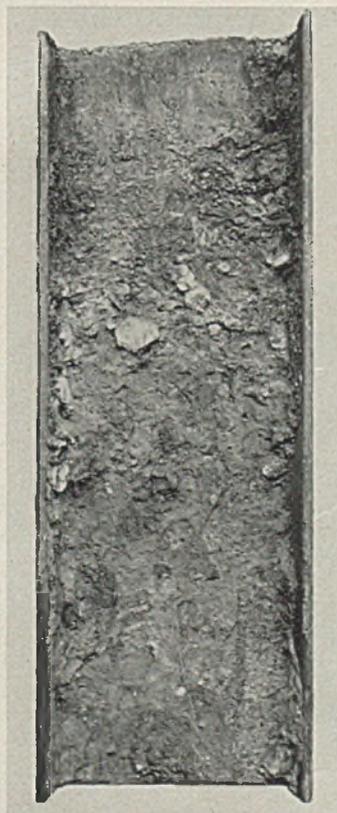
a) Normalprofil I 24. Der Abschnitt der I 24 ist in Bild 2 von der einen Seite wiedergegeben. Bild 3 zeigt den unteren Teil des Abschnitts von der anderen Seite. Die eine Seite (Bild 2) war mit Betonresten bedeckt, diese Seite hatte also im eingebauten Zustand gegen Beton gelegen. Irgendein beträchtlicher Angriff war nicht zu erkennen<sup>1)</sup>.

Bild 2. Betonseite.

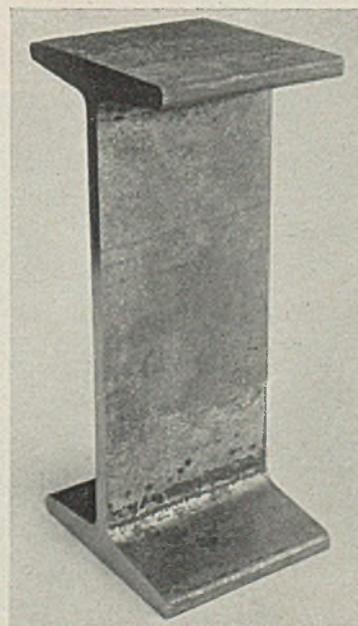
Bild 3. Bodenseite.

Die andere Seite war auf ihrem unteren Teil (Bild 3) mit einer festhaftenden lehmigen, zum Teil rostfarbigen Sandschicht, in der mehrere größere Kalkmörtel- und Ziegelsteinstücke fest eingewachsen waren, bedeckt; auf dem oberen Teil befand sich eine ziemlich gleichmäßige, lehmige graugelbe Sandrostschicht<sup>2)</sup>. Diese Seite hatte also gegen das Erdreich gelegen.

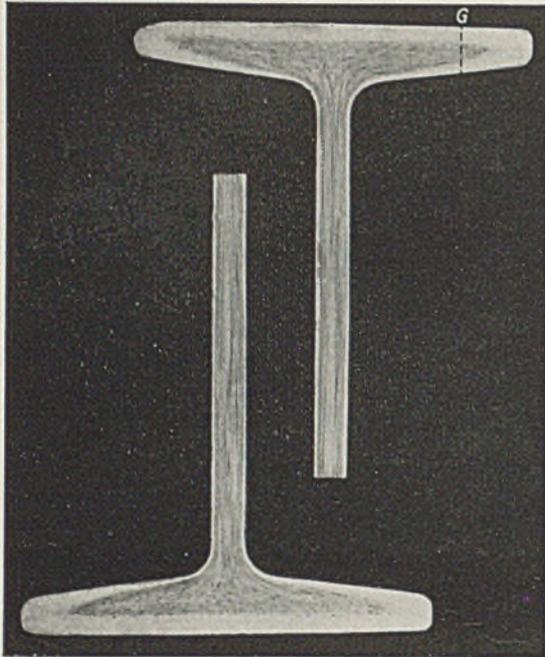
Bild 6. Querschnitt durch I 24 bei *S* in Bild 2.

Bild 6 zeigt gleichzeitig die durch Ätzen mit Kupfer-Ammoniumchlorid-Lösung kenntlich gemachte Zonenbildung infolge Schwefel- und Phosphorseigerungen, die als normal zu bezeichnen ist.

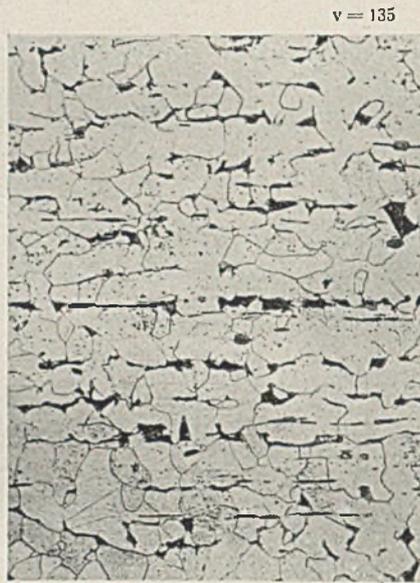
Bild 7. Gefüge bei *G* in Bild 6.

Das Gefüge des Stahls an der in Bild 6 mit *G* bezeichneten Stelle ist in Bild 7 wiedergegeben. Es handelt sich hiernach um kohlenstoffarmen Flußstahl mit beträchtlichen nichtmetallischen Einschlüssen, die im allgemeinen in der Walzrichtung gestreckt sind.

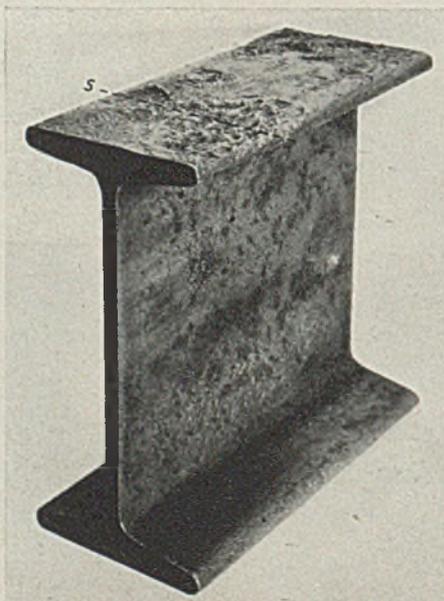
In Bild 9 ist die am stärksten angegriffene Stelle (in Bild 8 mit *a* bezeichnet) nach Entrostet wiedergegeben. Man erkennt die deutlichen Anfrassungen an dem einen Flansch.

Bild 9. Abschnitt *a* aus Bild 8, entrostet.

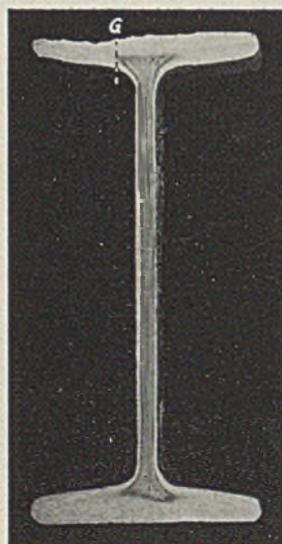
Bild 10 zeigt einen geschliffenen Querschnitt durch den Träger an der Stelle der stärksten Anfrassung in  $\frac{1}{2}$  natürlicher Größe, aus dem sich die Dicke der abgerosteten Schicht zu höchstens etwa 4 mm ergibt. Hieraus errechnet sich die größte Korrosionsgeschwindigkeit zu etwa 0,1 mm Abtragung je Jahr. Es ist dabei jedoch zu

beachten, daß es sich um einen Höchstwert handelt und der Träger an den meisten anderen Stellen erheblich besser erhalten war. — Die Werkstoffuntersuchung des Trägers hatte das folgende Ergebnis:

Die Seigerungen waren ziemlich gering (vgl. Bild 10). Das Gefüge (bei *G*, Bild 10, festgestellt) entsprach kohlenstoffarmem Flußstahl mit geringen nichtmetallischen Einschlüssen (vgl. Bild 11). Die chemische Analyse ist in Zahlentafel 1 wiedergegeben. — Nach der Analyse handelt es sich um kohlenstoffarmen Flußstahl normaler Zusammensetzung.

Bild 10. Schnitt durch I 13 entsprechend *S* in Bild 8 u. 9.

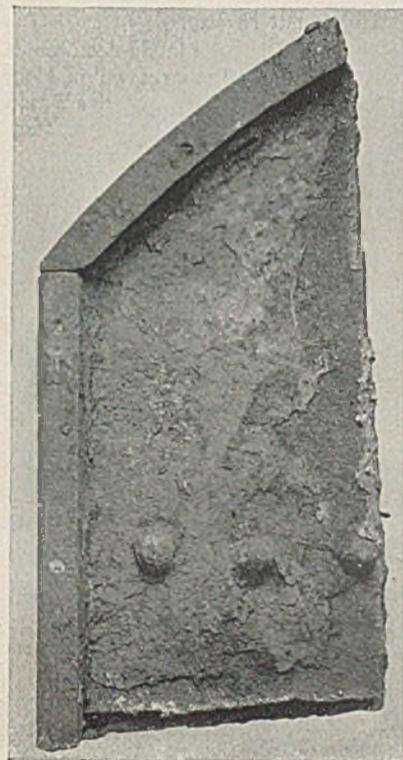
a) Flügelverschluß. Der Einbau des Flügelverschlusses in den Umlauf ist in Bild 1 dargestellt. Der Verschluß, der aus Schmiedeeisen bestand, war größtenteils stehend, beim Öffnen der Schleuse jedoch sehr rasch fließendem Flußwasser<sup>4)</sup> ausgesetzt gewesen. Zur Verfügung stand nur etwa  $\frac{1}{10}$  des Verschlusses (Bild 12). Auf ihm waren noch Reste eines Mennigeanstrichs vorhanden. Ein beträchtlicher Angriff war nirgends erkennbar. Von einer näheren Untersuchung des Flügelverschlusses wurde abgesehen.

Bild 12. Teil des Flügelverschlusses. (Alter 75 Jahre.)

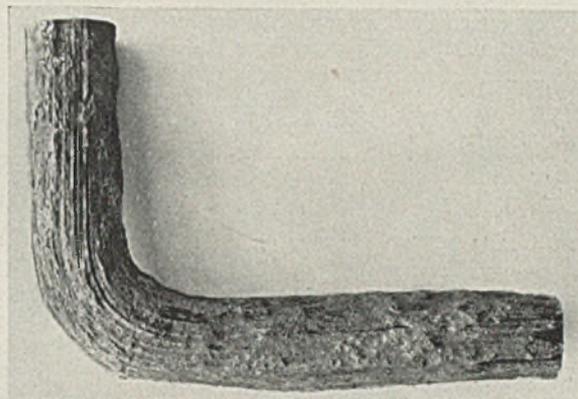
Die angegriffene Fläche zeigte eine Art Faserstruktur in der Walzrichtung. In Bild 14 ist das in Bild 13 mit *a* bezeichnete Stück größer wiedergegeben. Hier ist die Faserstruktur deutlich zu erkennen (vgl. dazu weiter unten).

Bild 14. Abschnitt aus Bild 13, entrostet.

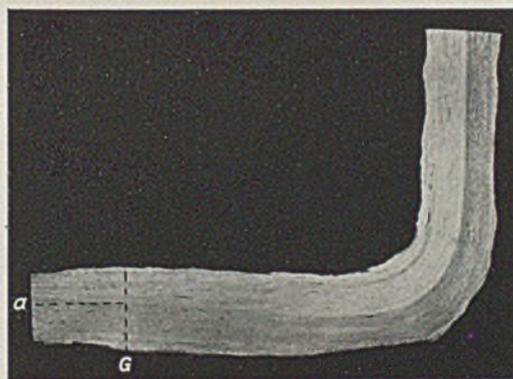
Das Gefüge des Steigeisens ist in den Bildern 16, 17 u. 18 wiedergegeben. Bild 16 u. 17 zeigen einen Längs- und einen Querschliff (geätzt), woraus sich erkennen läßt, daß es sich um Paketier-Schweißstahl handelt. Bild 18 gibt das Mikrogefüge an einer besonders charakteristischen Stelle (bei *a* in Bild 16 als Längsschliff) wieder. Es besteht im wesentlichen aus Ferritkristallen und zum Teil sehr großen nichtmetallischen Einschlüssen (Schweißschlacke), die in der Walzrichtung gestreckt sind. Die Analyse ist in Zahlentafel 1 wiedergegeben. Nach dieser Analyse handelt es sich um einen Schweißstahl mit hohem Phosphorgehalt.

Bild 16. Geätzter Längsschliff durch Abschnitt *a* in Bild 13.

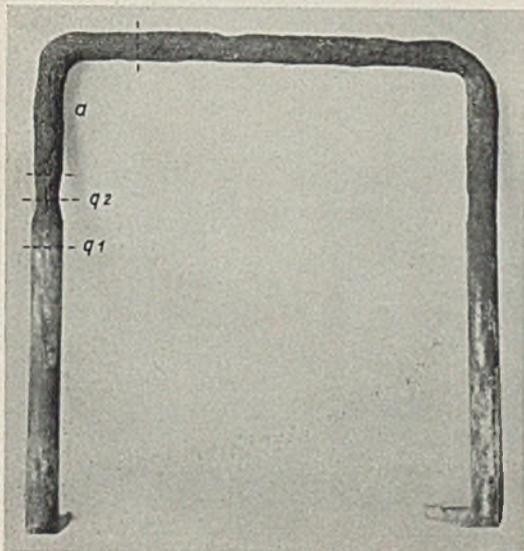
Das Steigeisen ist in Bild 13 wiedergegeben. Deutlich sind die in das Mauerwerk eingelassenen Enden, noch völlig unangegriffenen Enden von dem stark angefressenen Mittelteil, der dem Wasser ausgesetzt gewesen war, zu unterscheiden. Besonders stark<sup>5)</sup> war der Angriff kurz nach der einen Austrittsstelle aus dem Mauerwerk.

Bild 13. Steigeisen. (Alter 75 Jahre.)

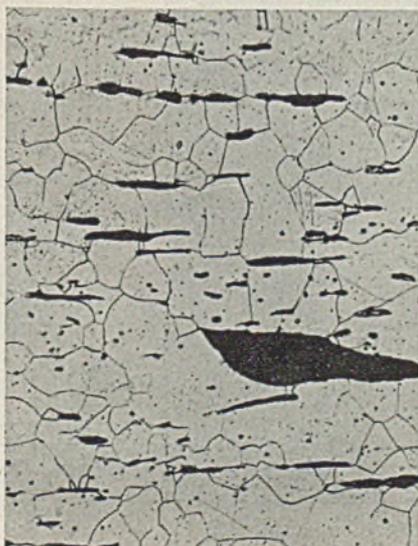
Bild 18. Gefüge bei *a* in Bild 16.

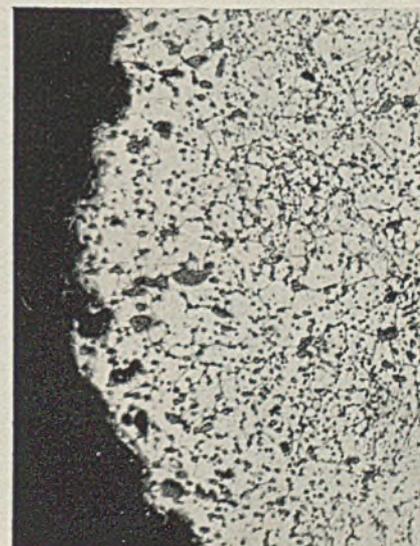
Bild 19. Randzone des Querschliffes *G* in Bild 16.

Da es sehr wahrscheinlich war, daß die Faserstruktur des verrosteten Steigeisens mit dem Gefüge in Zusammenhang stand, wurde ein Querschliff einer angegriffenen Stelle hergestellt. Eine Zone am Rand ist in Bild 19 wiedergegeben. Sie läßt erkennen, daß die am Rand gelegenen nichtmetallischen Einschlüsse weitgehend herausgefressen sind, wonach sich die Faserstruktur der angefressenen Eisenoberfläche leicht erklären läßt. Zu Bild 19 muß jedoch bemerkt werden, daß nicht an allen Stellen der Probe die Ausfressungen so gut zu erkennen sind.

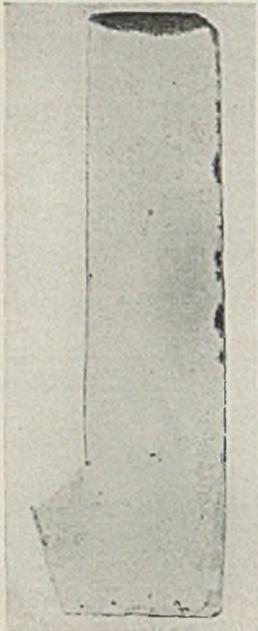
c) Verschußrahmen. Das untersuchte Stück des Verschußrahmens bestand aus Gußeisen. Es war auf drei Seiten in Mauerwerk gebettet und auf der vierten (einer Stirnseite) dem Wasser unter ähnlichen Bedingungen ausgesetzt gewesen wie der Flügelverschluß. Äußerlich sah das Stück völlig unangegriffen aus. Wie der in Bild 20 wiedergegebene Querschliff zeigt, war jedoch bis zu einer Tiefe von etwa 6 mm Graphitierung eingetreten. Hieraus errechnet sich ein etwa gleich starker Angriff wie bei dem Steigeisen (0,1 mm je Jahr). Von einer weiteren Untersuchung des Verschußrahmens wurde abgesehen.

Bild 20. Querschliff durch den Verschußrahmen. (Alter 75 Jahre.)

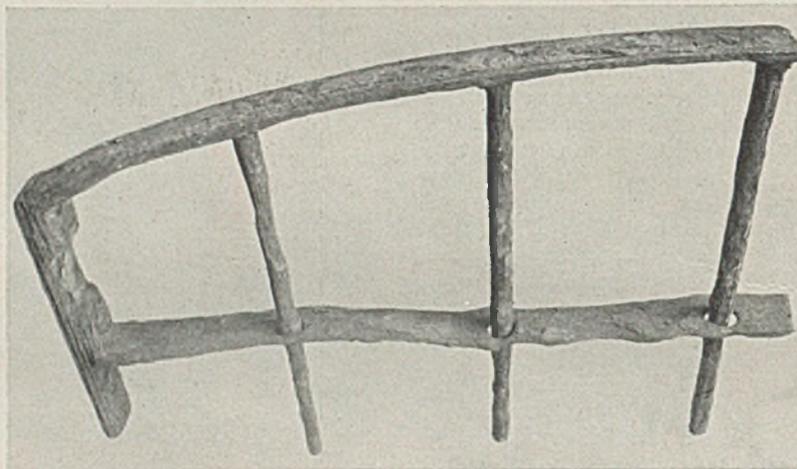
am Oberhaupt und war etwa den gleichen Bedingungen ausgesetzt gewesen wie das Steigeisen. Der vorhandene Teil ist in Bild 21 wiedergegeben. Da der Angriff sehr ähnlich war wie bei dem Steigeisen, wurde die Rostabdeckung nicht näher untersucht.

Bild 21. Rostabdeckung (schräg von oben aufgenommen). Alter 75 Jahre.

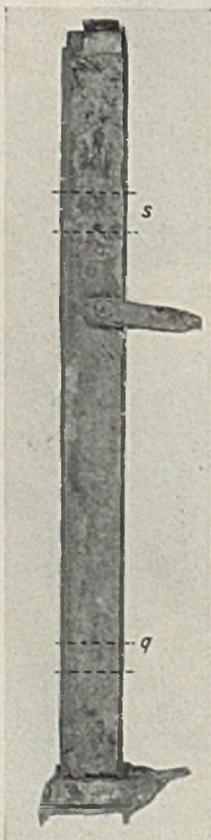
Bild 23. Monierwandträger mit Fuß (I 20). Alter 45 Jahre.

In Bild 23 ist der Träger (mit Fuß) von einer Seite her wiedergegeben. Im ganzen war er gut erhalten. Im besonderen war (mit der unten näher beschriebenen Ausnahme) am Steg und an dem nach dem Erdreich gelegenen Flansch praktisch kein Angriff aufgetreten. Die Außenseite des nach der Spree gelegenen Flansches war zum größten Teil noch mit einem Mennigeanstrich bedeckt, unter dem der Stahl praktisch unangegriffen war. Bild 24 gibt einen Querschnitt durch den Träger an, der in Bild 23 mit *g* bezeichneten Stelle, an der sich noch Anstrich befand, wieder. Der Angriff ist hier an allen Seiten des Trägers belanglos.

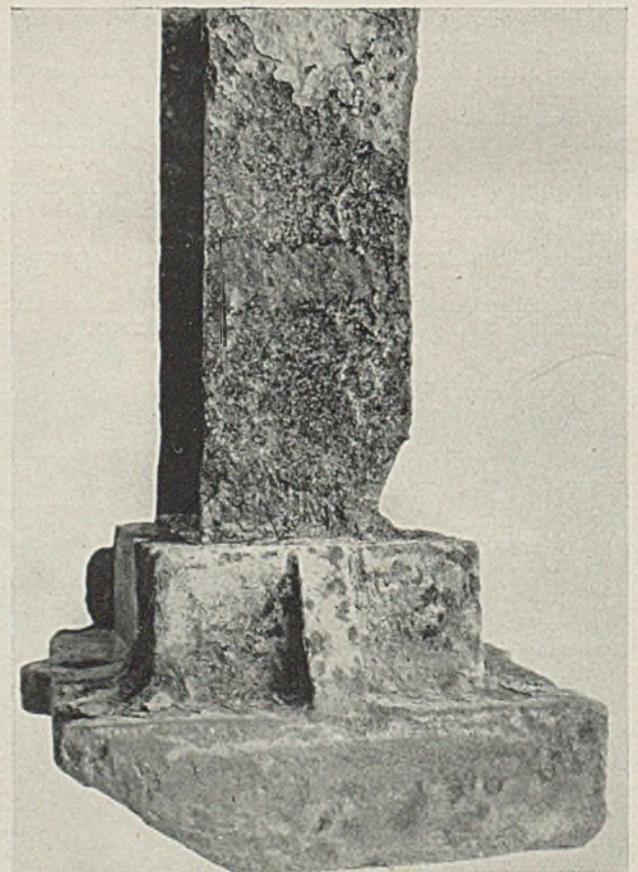
Bild 25. Wasserseite des unteren Abschnittes des I 20 mit Fuß. (Alter 45 Jahre.)

Beträchtliche Anfrassungen waren jedoch am untersten Teil des Trägers zu beobachten, der sich offenbar in Höhe des Wasserspiegels befunden hatte. Bild 25 zeigt den untersten Teil mit dem Trägerfuß von der Wasserseite her. An dem obersten Teil ist noch der rosthemmende Anstrich zu erkennen. Darunter zeigen sich deutliche Verrostungen, die vor Eintritt des Trägers in den Fuß so stark werden, daß ein etwa 2 cm breites Stück des Flansches in seiner ganzen Dicke herausgefressen ist. Merkwürdigerweise ist das jedoch nur auf einer Hälfte der Fall, während der Angriff auf der anderen Hälfte viel geringer war. Welche besonders ungünstigen Umstände für die stark angegriffene Hälfte vorlagen, läßt sich nicht mehr übersehen.

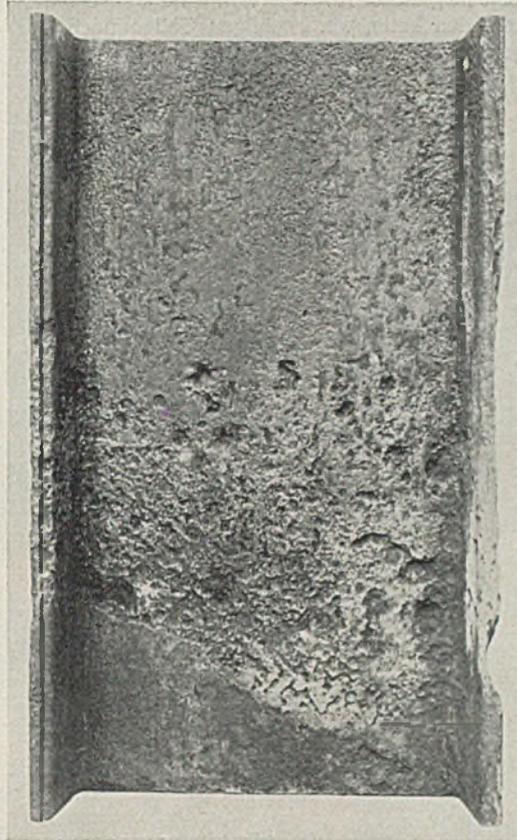
Von dem Träger wurde — nach Herausheben aus dem Fuß — unten ein etwa 40 cm langes Stück abgeschnitten und mit Hilfe von Sparbeize entrostet. Das Stück ist in Bild 26 von der Seite, in Bild 27 schräg von vorn wiedergegeben. Wie aus diesen Bildern ersichtlich ist, hat der bei weitem stärkste Angriff an dem Flansch, der dem Wasser zugekehrt war, stattgefunden. Aber auch der Steg und der andere Flansch zeigten deutliche Anfrassungen, was darauf hindeutet, daß Wasser zwischen Träger und Beton eindringen und sich dort ziemlich frei bewegen konnte.

Bild 26. Unterer Abschnitt des I 20, entrostet. Seitenansicht.

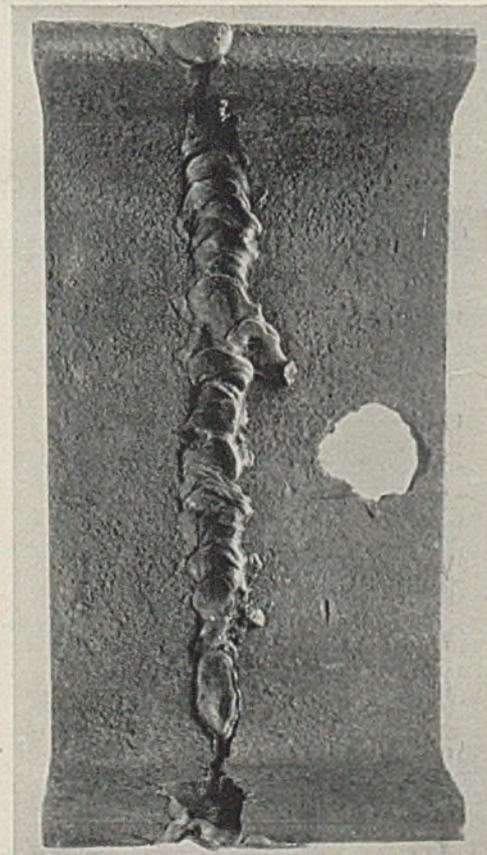
Bild 28. Schweißung bei S in Bild 23.

An der in Bild 23 mit *S* bezeichneten Stelle war (aus nicht mehr erkennbaren Ursachen) ein Stück an den ursprünglich kürzeren Träger angeschweißt worden. Da es sich um eine offenbar sehr frühe Schweißung handelt, wurde sie etwas näher untersucht. In Bild 28 ist das betreffende Stück nach Herausheben und Entrostet wiedergegeben. Wie man erkennt, ist die Schweißung für heutige Begriffe sehr schlecht. Bild 29 zeigt einen geätzten Querschliff der Schweißung. Man erkennt einen breiten, nicht verschweißten Spalt im Innern des Bleches, starke Ungleichmäßigkeiten der Schweißung und nicht ausreichenden Einbrand. Zu bemerken ist aber, daß die Schweißung ihren Zweck völlig erfüllt hat und keinerlei beachtenswerte Korrosionserscheinungen aufgetreten sind.

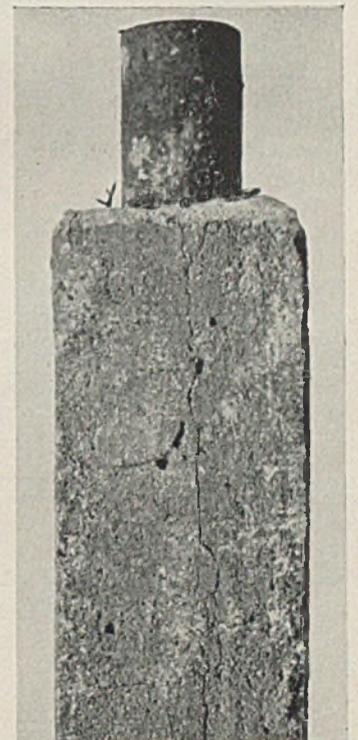
b) Rundstahllanker mit Betonummantelung. Der Rundstahllanker, dessen Anordnung in Bild 22 dargestellt ist, hatte sich zum größten Teil im Erdreich befunden. Die Betonummantelung war noch fast unversehrt. In Bild 30 ist ein Abschnitt mit zum Teil abgeschlagener Ummantelung wiedergegeben. Auch der Stahl zeigte unter dem Beton keinen nennenswerten Angriff. Bild 31 gibt einen Querschnitt wieder, aus dem zu erkennen ist, daß der Stahl praktisch unangegriffen ist.

Bild 30. Rundstahllanker mit Betonummantelung (Ummantelung oben entfernt). Alter 45 Jahre.

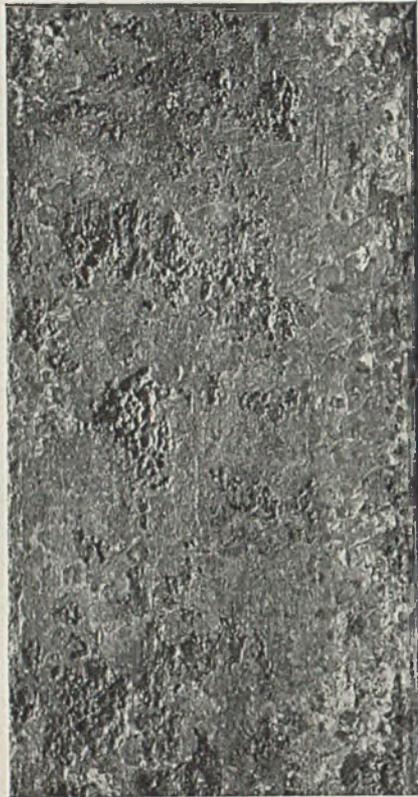
Bild 33. Abschnitt a aus Bild 32, entrostet.

In Bild 32 ist ein Abschnitt des Ankers wiedergegeben. Er ist an einigen Teilen noch mit dem unversehrten Anstrich bedeckt, während an anderen beträchtliche mit Rost durchsetzte Sand- und Steinmengen angewachsen sind. Nach Reinigung des Ankers zeigte sich, daß an den Stellen, an denen der Anstrich gehaftet hatte, der Werkstoff noch völlig unangegriffen war, während an den anderen Stellen ein zum Teil deutlicher Angriff eingetreten war. Bild 33 zeigt in  $\frac{2}{3}$  natürlicher Größe die an dem in Bild 32 mit a bezeichneten Teil beobachteten Anfrassungen. Wie Bild 34, das einen geätzten Querschliff bei q in Bild 33 darstellt, zeigt, sind die Anfrassungen jedoch nur etwa 1 mm tief, so daß sie praktisch vernachlässigt werden können. Wie Bild 34 weiter zeigt, enthielt der Flachstahlanker nur geringe Seigerungen. Das Gefüge des Ankers,
