DIE BAUTECHNIK

Die Eisenkonstruktion der Echelsbacher Brücke.

Die Instandsetzung der Klodnitzbrücken bei Laband.

Von Reichsbahnoberrat Roloff in Oppeln.

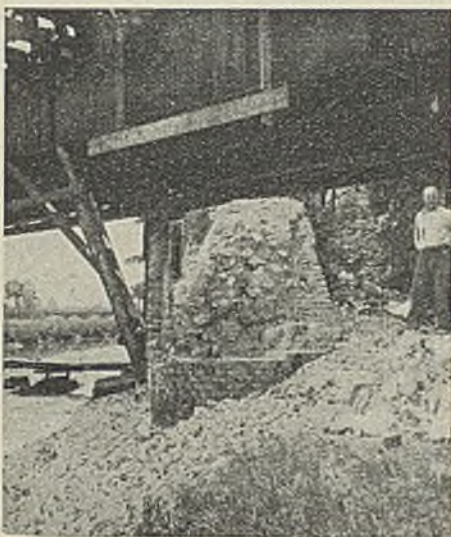
Abb. 4. Pfeiler 3. Nordseite. Beginn des Abbruches.

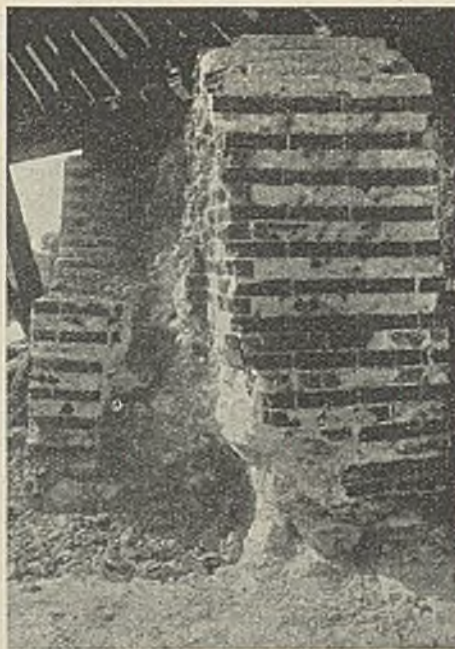
Abb. 4a. Pfeiler 3. Nordseite. Beendigung des Abbruches.

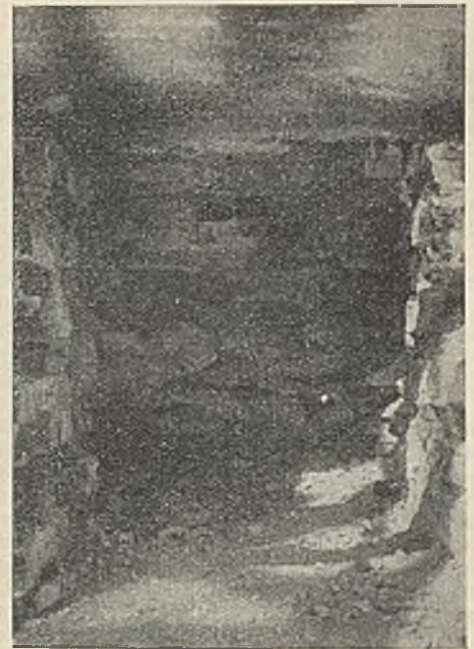
Abb. 5. Pfeiler 4. Langseite mit ausgebrochener Kammer.

Ziegelsteinen aufgeführt und in den Hohlraum von oben abwechselnd eine Karre Kalk und eine Karre Bruchsteine gekippt wurde. Wir glaubten bei dieser Entdeckung zunächst an eine Einzelerscheinung, trugen die Hälfte des Pfeilers bis weit unter Gelände ab und ersetzen sie durch Beton. Als wir in der Längsseite des Pfeilers 4 eine Kammer ausbrechen mußten, bot sich uns fast der gleiche Anblick (Abb. 5). Auch bei

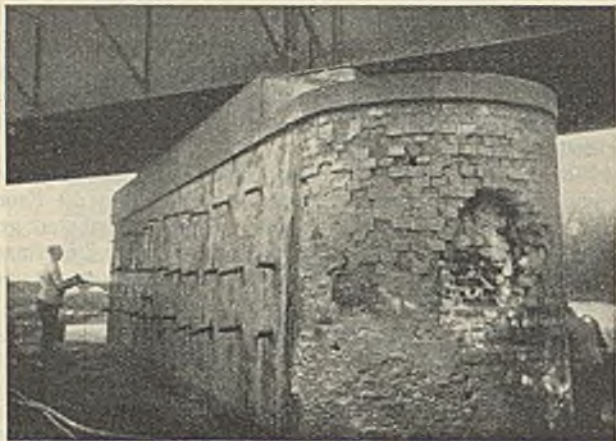
Pfeiler 7 trafen wir auf bedenkliche ähnliche Zerstörungen des Inneren. Wir haben sie kenntlich gemacht, indem wir den Pfeiler von außen öffneten (Abb. 6 u. 6a). Nach diesem Befund durften wir nicht mehr annehmen, daß es sich um nur wenige und örtlich eng begrenzte Schäden handelte, wir mußten vielmehr voraussetzen, daß zum wenigsten sämtliche Nordhälften der Pfeiler und Widerlager gleich schlecht waren, ja, daß

Abb. 6. Pfeiler 7. Nordseite mit durchstoßenem Mauerring.

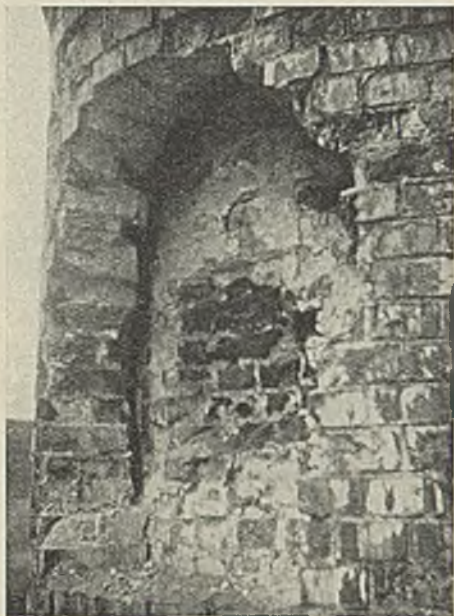
Abb. 6a. Pfeiler 7. Nordseite. Der durchstoßene Mauerring größer dargestellt.

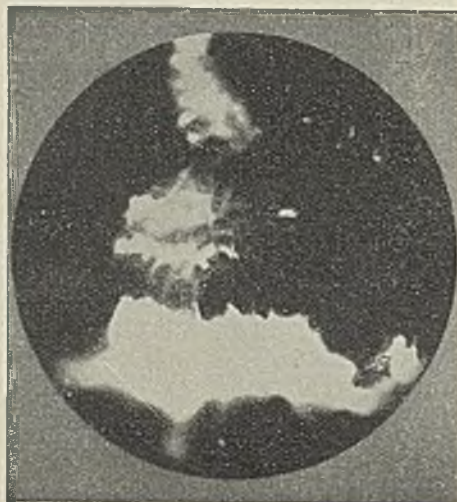
Abb. 7. Probe 14. Gipsbildung.

Da das Wasser der Klodnitz und auch das Grundwasser 500 mg Sulfat je Liter aufweist und demnach als betonzerstörend anzusprechen ist, schlug Adolf Wolfsholz ein besonderes Verfahren vor, das unseres Wissens hier erstmalig angewendet wurde. Er wurde in seiner Anschauung gestützt und gefördert durch Dr. Richard Grün, Direktor am Forschungsinstitut der Hütten-Zement-Industrie in Düsseldorf. Zunächst wurden aus mehreren Pfeilern in verschiedener Höhe und Tiefe — vgl. die Hinweise in Abb. 1 — Proben von altem Kalkmörtel und alten Natursteinen entnommen und im Laboratorium von Dr. Grün untersucht. Die Ergebnisse sind in Tafel 1 zusammengetragen.

Probe 13 war einer sehr mürben Stelle des aus Natursteinen errichteten Sockelmauerwerks unmittelbar über dem Wasser entnommen. Die Analyse ergab, daß sie Reste eines Sandsteins darstellte, der offenbar durch lange Einwirkung der Feuchtigkeit zerstört war. Der Sandstein muß so ziemlich als einzelner hier eingefügt sein, denn sonst bestand das Sockelmauerwerk durchweg aus Kalksteinen, die gut erhalten waren. Die übrigen Proben der Tafel 1 sind dem alten Kalkmörtel entnommen. Probe 14: viel Sand, wenig Kalk, hoher Eisengehalt infolge stark lehmigen Sandes; Sulfat mit 0,4% in normaler Menge, so daß von Verseuchung, die ein nachträgliches Treiben nach sich ziehen konnte, keine Rede; im Mörtel punktförmige Ausscheidungen, die sich unter dem Mikroskop als winzige, igelförmig beisammen sitzende Kristalle und als eine Gipsbildung erwiesen, wie sie sonst bei einem durch Sulfat zerstörten Beton häufig ist (Abb. 7). Probe 1: viel Sand; höherer Kalkgehalt entweder weil der Mörtel mit höherem Kalkgehalt hergestellt oder durch Auslaugung noch nicht an Kalk verarmt ist. Wieder hoher Eisengehalt entweder durch stark lehmigen Sand oder durch Abscheidung von Eisenoxydul aus dem einwirkenden Wasser; wenig Sulfat, weiße Nester nicht festgestellt. Probe 6: höherer Kalkgehalt, hier also offenbar mit viel Kalk ge-

arbeitet, wenig Sulfat, Mörtel recht gut erhalten. Probe 10 und 12: hier mit 1,46 und 1,27% Ca SO₄ eine offenbare Anreicherung mit Sulfat.

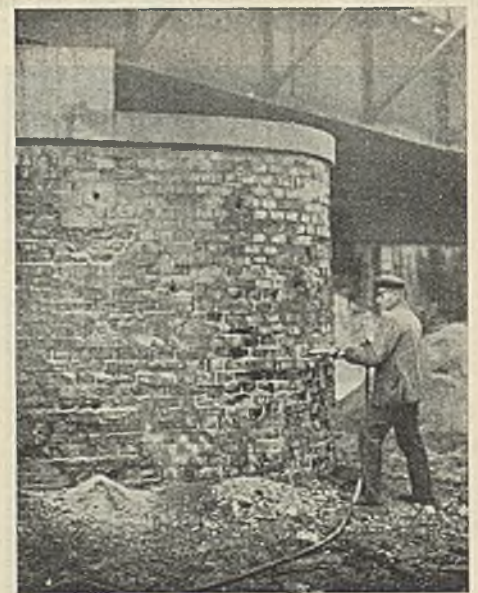
Abb. 8. Bearbeiten mit Preßluftmeißel.

Zunächst wurde das alte Ziegelmauerwerk mit Preßluftmeißeln bearbeitet, um die Ziegelsteine von losen und weichen Teilen zu befreien (Abb. 8). Mit diesen Meißeln wurde auch der lose Mörtel aus den Fugen geräumt. Die Wirkung einer solchen Bearbeitung des Pfeilers 6 zeigt Abb. 9. An einigen Stellen wurden dabei lose sitzende Schalen durchstoßen, wie das Abb. 6 von der Nordseite des Pfeilers 7 in kleinerer, Abb. 6a in größerer Darstellung wiedergibt. Solche Löcher wurden zugemauert. Dann wurden die Baukörper mit Sandstrahl gereinigt und mit Bohrlöchern besetzt, über der Erde mit waagerechten, unter ihr mit schrägen. In den Pfeilern waren jene 1 m, diese 2 bis 2,50 m lang. In den Widerlagern waren sowohl die waagerechten Löcher über Gelände als auch die schrägen unter Gelände 2 bis 2,50 m lang. Der weitere Arbeitsvorgang spielte sich nun so ab. Schließen der Bohrlöcher mit Holzpfropfen. Aufschleudern eines Zementputzes von etwa 3 cm Stärke, im Vorland bis etwa 15 cm unter Gelände, an den dem Wasser zugekehrten Seiten der Pfeiler 3, 4 und 5 hinab bis Oberkante Spundwand. Dazu Erzzement, wo Umspülung durch das Klodnitzwasser, sonst Portland-

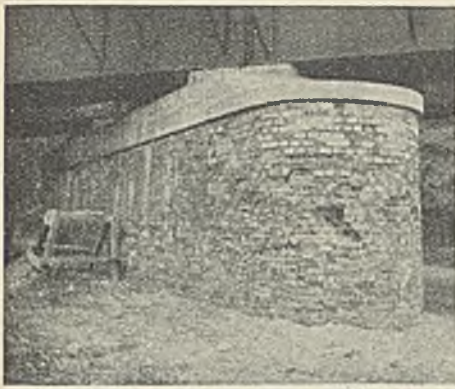
Abb. 9.

Pfeiler 6 mit Preßluftmeißel bearbeitet.

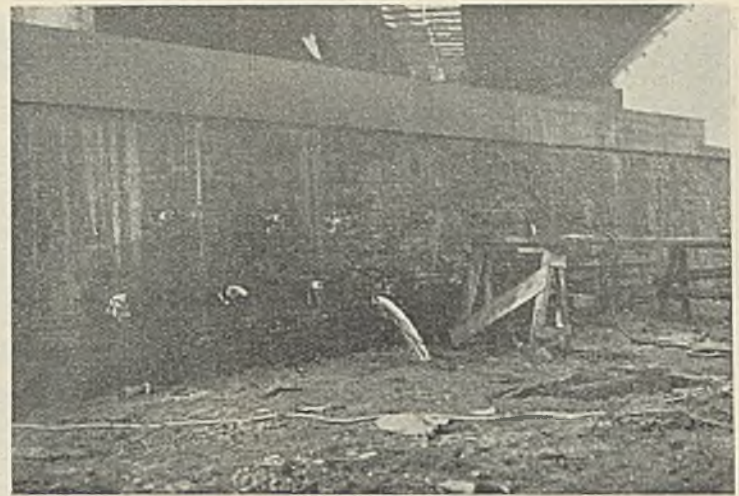
Abb. 10. Ausspülen des Steinmehls.

Wenn man den Schlauch mit Druckwasser in ein Bohrloch führte, um das Steinmehl herauszuspülen, schoß der Wasserstrahl meist gleichzeitig aus einem oder mehreren anderen Bohrlöchern heraus, zum Zeichen, daß diese Löcher miteinander in Verbindung standen (Abb. 10). Diese wurden dann durch Holzpfropfen geschlossen, um den Baukörperteil, den gemeinschaftliche innere Kanäle zu einer Einheit machten, zu verfestigen. Darauf erkundete man andere miteinander in Verbindung stehende Bohrlöcher und so fort. In die Sockel wurde Erzzement, in das aufgehende Mauerwerk Portlandzement eingeführt. (Schluß folgt.)
