DIE BAUTECHNIK

BERLIN, 27. Juni 1930

Bruch der alten Schleuse Hüntel, Untersuchung und Instandsetzung.

Von Regierungsbaurath Rudolf Jehn, Meppen.

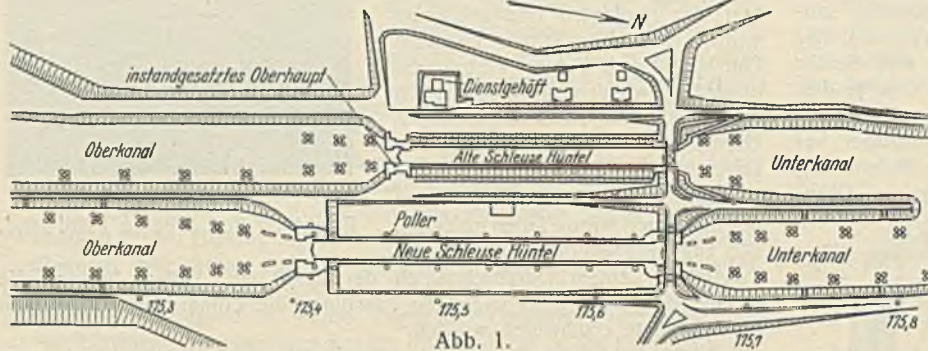
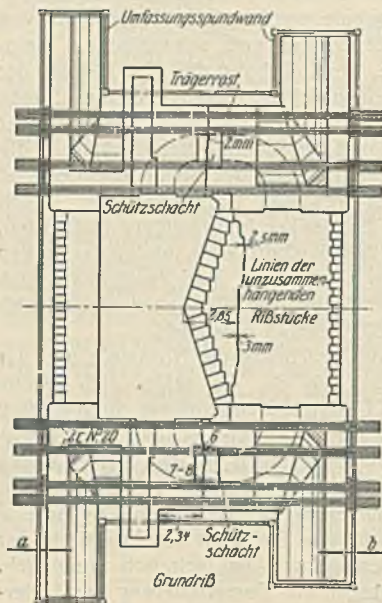
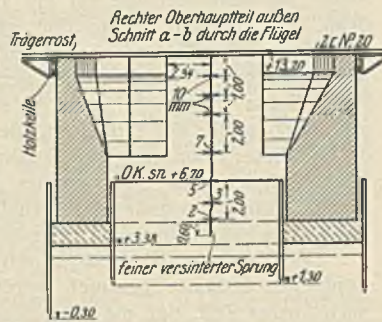
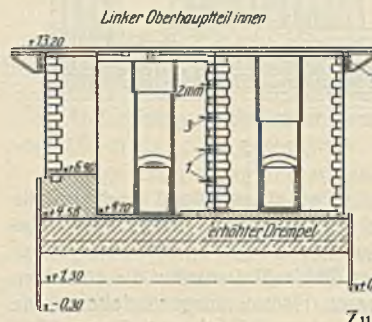
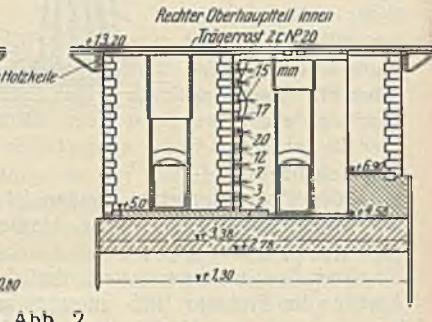
Abb. 2. Darstellung der Mauerwerkrisse in den beiden Oberhauptteilen.

Am linken Oberhauptteil wurde eigenartigerweise erst am 16. Mai 1928, also rd. 12 Jahre später, der zweite Riß in genau derselben Lage wie

beim rechten Oberhauptteil entdeckt (Abb. 2).

Der Riß schien an bestimmten Stellen alt zu sein und war sehr fein. Oben auf der Plattform war er am breitesten und stellenweise kaum 1 mm stark und verlief sonst genau wie derjenige auf der rechten Seite. Quellen wurden nicht gefunden.

13 t schwere Torflügel herausgenommen und fortgeschafft worden war, muß durch die ungünstige Belastung des Mauerwerkskörpers beim Herausheben des Torflügels der wahrscheinlich schon früher vorhandene Riß erst sichtbar geworden sein.

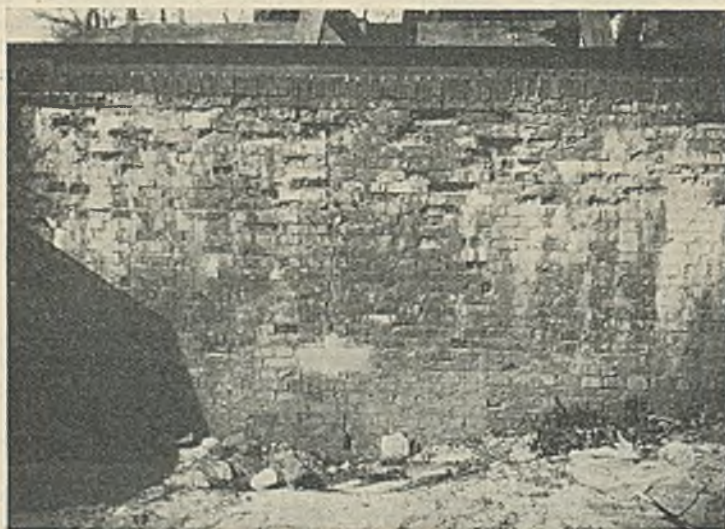
hohten Dremfels ergab, daß der Riß sich als stark versinterter Sprung haarfein noch etwa 60 cm in den Sohlenbeton hinein verfolgen ließ und daß über den Dremfel hinweg nach Fortnehmen der Ziegelschichten unzusammenhängende, bald kurze, bald lange Stücke von ganz feinen Sprüngen zu erkennen waren, die ungefähr in der Verbindungslinie der Risse der beiden Wände lagen (Abb. 2, Grundriß). Beim weiteren Heraus-schaffen des Betons waren sie nur stellenweise noch zu sehen.

Abb. 3. Riß im rechten Oberhauptteil. Ostseite.

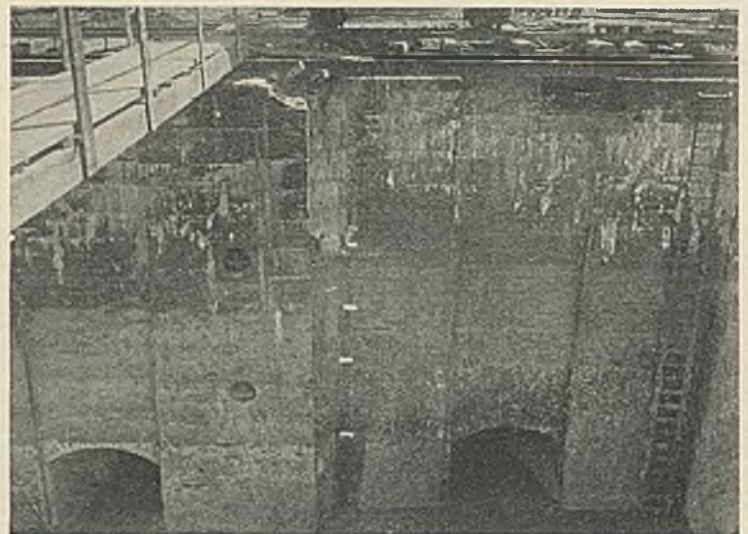
Abb. 4. Riß im rechten Oberhauptteil. Westseite.

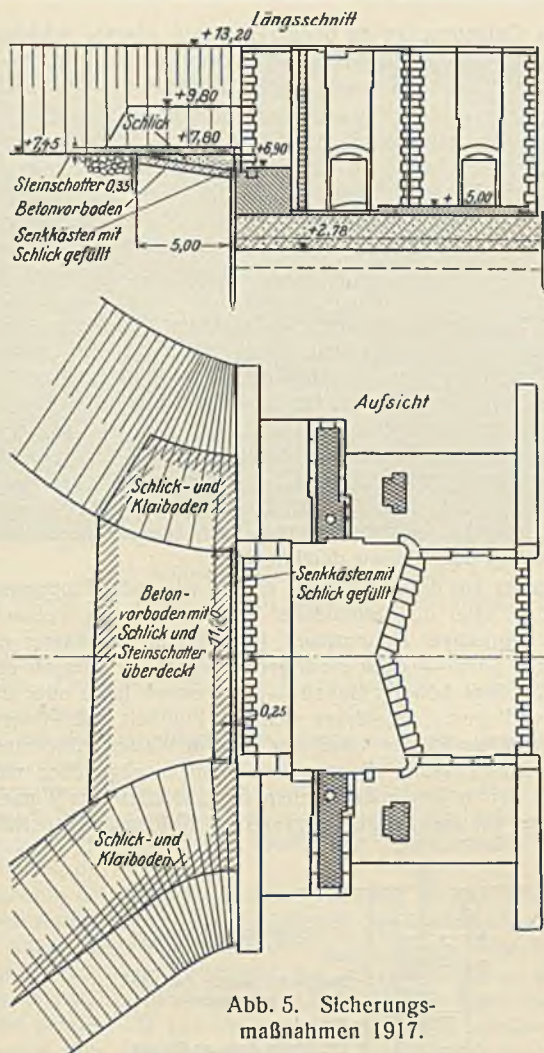
Abb. 5. Sicherungsmaßnahmen 1917.

Zur Sicherung vor weiteren Um- oder Unterläufigkeiten wurden im September 1917 drei Senkkästen, mit Schlick gefüllt, von je $11 \times 0,25 \times 0,30$ m Inhalt vor der Stirnmauer des Oberhauptes genau übereinander geschichtet hochkant versenkt und mit eingelegten Eisenstücken beschwert. Über dem Betonvorboden wurde Schlick bis zur planmäßigen Kanalsole eingebracht und mit einer 0,35 m dicken Steinschotterlage belegt. Das linke Böschungspflaster wurde auf eine Länge von 7 m und eine Tiefe von 2 m, das rechte auf eine Länge von 15 m und eine Tiefe von 2,5 m mit Schlick- und Kleiboden mindestens 20 cm stark überall bedeckt. Verwendet wurden hierzu 35 m^3 Schlick und 58 m^3 Kleiboden (Abb. 5).

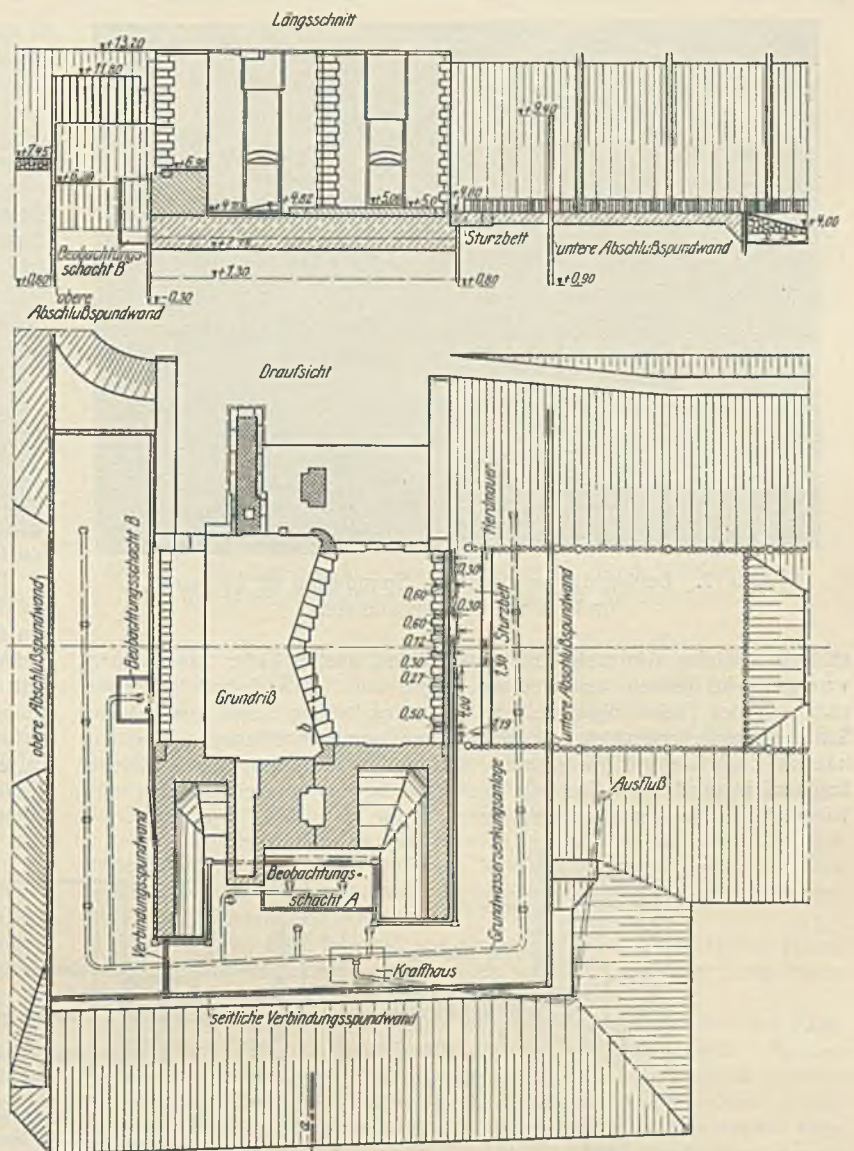
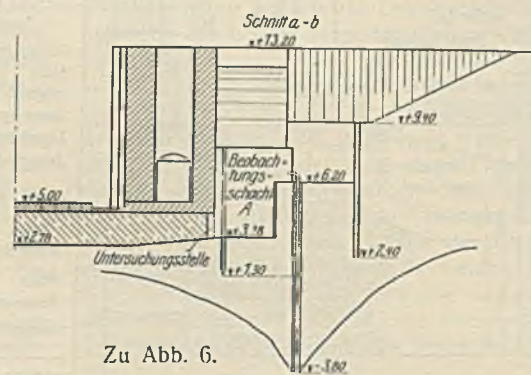
Abb. 6. Spundwandbefund und Untersuchungsmaßnahmen 1928.

Nachdem bei den Ausschachtungsarbeiten die den alten Mauerkörper des Oberhauptes umschließende hölzerne Spundwand bis zum Böschungsfuß am linken Mauerteil in den oberen Dezimetern freigelegt war, ergab sich, daß an der oberen Stirnseite, bis auf eine Stelle, an der eine Bohle aus Nut und Feder gewichen war (Stelle des Beobachtungsschachtes B) die Wand gerade und geschlossen schien (Abb. 6). Beim weiteren Ausheben zeigte sich, daß eine große Anzahl Bohlen stark aus der Lotrechten unten ausgewichen war, so daß einzelne Bohlen stark klaffende, sich keilförmig nach der Tiefe hin erweiternde Lücken aufwiesen und andere Bohlen sogar, wie im Beobachtungsschacht A (Abb. 7), vollständig vor der Reihe der übrigen Bohlen vorstanden. Die untere Stirnspundwand ließ deutlich erkennen, daß sie einem Druck nach dem Sturzbett hin ausgewichen war; ihre größte Klaffung betrug 0,12 m (Abb. 6).

Die Spundwände bildeten demnach überhaupt keinen wasserdichten Abschluß, so daß sehr gut ein Durchdringen von Wasseradern sowohl vom Oberwasser als auch vom Grundwasser her bei geleerter Kammer möglich war.

Es lag ein genehmigter Entwurf vor, nach dem im allgemeinen nur die rechte Oberhauptshälfte bei Grundwassersenkung trockengelegt, untersucht und instand gesetzt werden sollte. Diese Absicht wurde vorerst durchgeführt, obwohl inzwischen der linke Riß aufgetreten war, und es zeigte sich später auch, daß von dem Freilegen des linken Oberhauptteiles abgesehen werden konnte. Die Art des Vorgehens ist aus Abb. 6 ersichtlich.

Hierzu war nötig, das Bauwerk durch eiserne Abschlußspundwände abzufangen, den Boden auszuheben und unter dem Schutze einer Grundwasserkanalage den Beton hinter den Spundwänden teilweise freizulegen (Abb. 6).

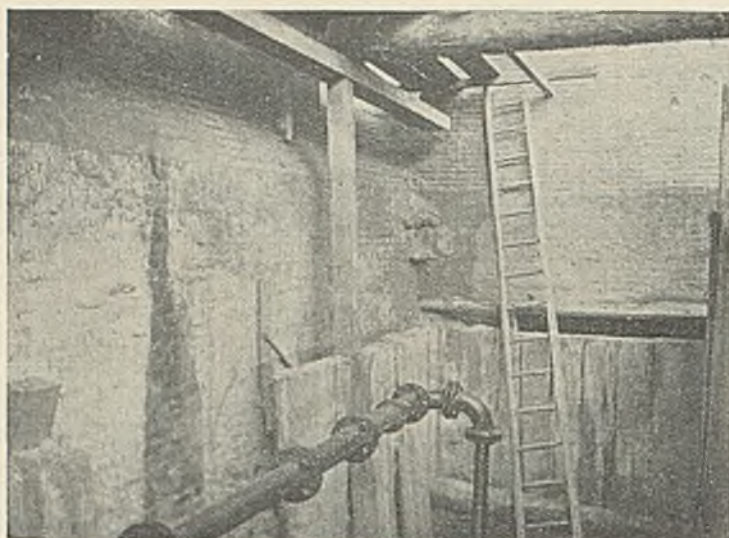
Abb. 7. Beobachtungsschacht A. Spundwand ist freigelegt und teilweise weggenommen.

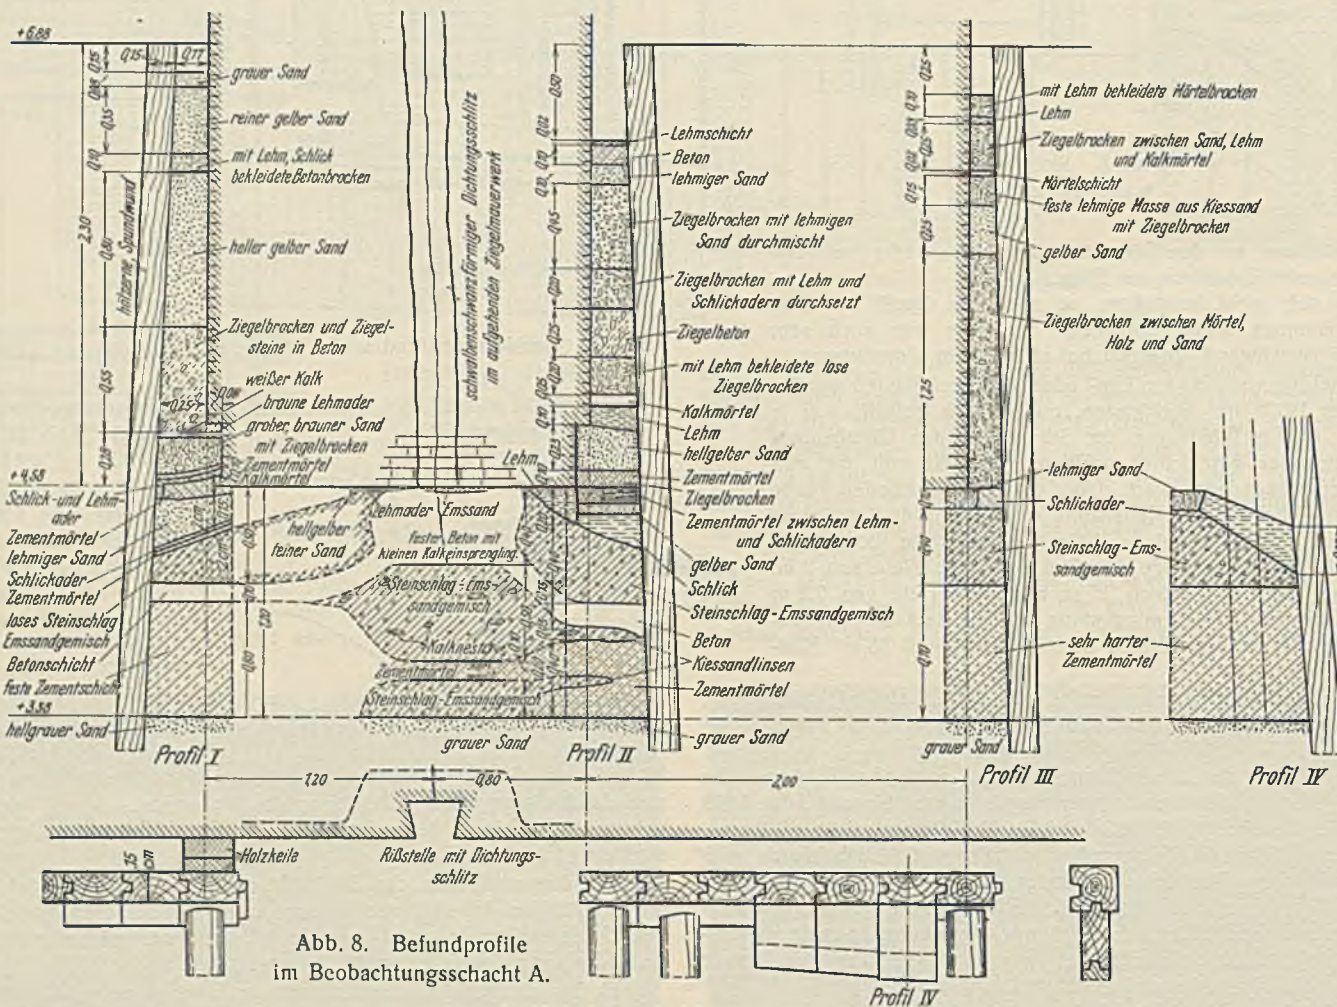
Abb. 8. Befundprofile im Beobachtungsschacht A.

Außerdem wurde festgestellt, daß überall da, wo über dem Sohlenbeton die Spundwand noch weiter hinaufreichte, also ganz um das Flügelmauerwerk herum, auf der Ostseite von NN + 4,58 m bis NN + 6,68 m, das ist auf 2,10 m Höhe, der Zwischenraum zwischen dem aufgehenden Klinkermauerwerk und der Spundwand mit allerhand Unrat und zum Teil sogar gar nicht ausgefüllt worden war. Sogar abgeschnittene und abgerissene Holzteile wurden vorgefunden (Abb. 8).

Für einen Wasserdurchtritt vom Oberwasser her um den Flügel herum zum Unterwasser hin war dieser nur mit losem Schutt angefüllte schmale

Stollen sehr gut geeignet und ist wahrscheinlich auch die Ursache für die vom Jahre 1916 seit dem Bruch beobachteten Quellen gewesen.

Da sich zwischen dem Unrat sehr viel Schlack eingesprenzt vorfand, ebenso an den schadhafte Spundwandstellen zwischen Spundwand und Sohlenbeton, ist zur Gewißheit geworden, daß der im Jahre 1917 vor dem Oberhaupt eingebrachte Schlack allmählich in die Hohlräume gedrückt und gespült worden war und diese teilweise ausgefüllt hatte.

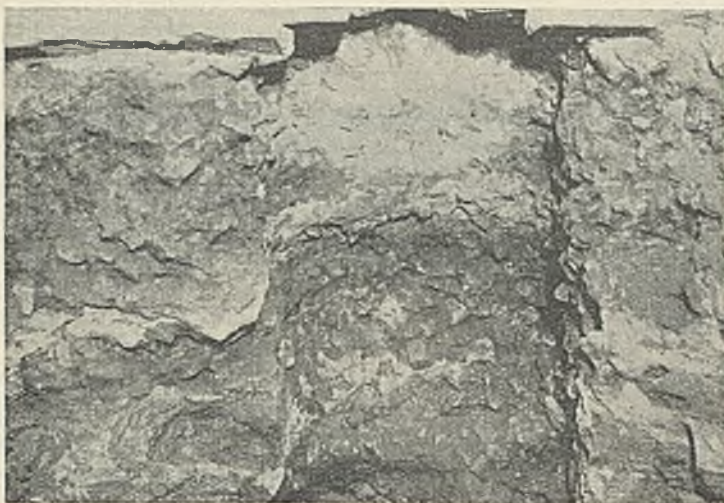
Abb. 9. Beobachtungsschacht A.
Der Riß ist nur in der oberen Lage des Sohlenbetons zu erkennen.

Zur Untersuchung des Mauerwerks wurden in den Beobachtungsschächten A und B nach Entfernen der Spundbohlen genügend tiefe Schlitz in den Beton gehauen. Hierbei zeigte der Beton ganz verschiedene Schichtungen (Abb. 9).

Die unterste Lage bestand aus einem hellen, außerordentlich feinen harten Zementkalkgemisch, das deutlich weiße bis gelbliche feine Lagen von Kalk in grauem Grunde enthielt.

Die Untersuchung ergab, daß es abgebundener Zement mit Kalkstreifen war, der nur ganz wenig Spuren von Sand zeigte. Darüber lagerte eine Schicht von wechselnder Stärke, die, aus grobem Schotter von durchschnittlich 6 cm Kantenlänge eingebettet in fast reinem gelben Emssand bestand. Die Schotterstücke waren sämtlich umkleidet mit einer feinen Schicht von abgebundenem Zement mit Kalk. Die darüberliegende Endschicht des Sohlenbetons glich wieder der untersten Lage, nur war sie mit Schotter durchsetzt. Leicht wechselnde Stärken und öftere Wiederholungen der beiden hauptsächlichsten Schichten kamen an den einzelnen Stellen vor.

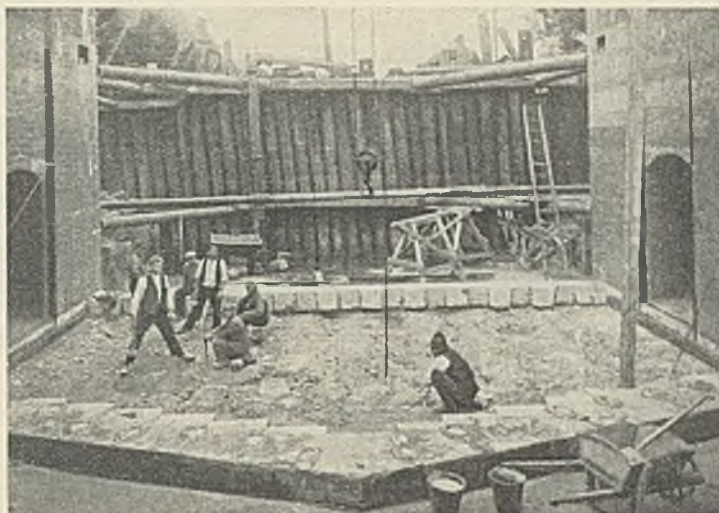
Abb. 10. Streifige Struktur des Sohlenbetons. Nach Wiederverlegen der Dremplenschlagsteine Bohren von Ankerlöchern.
