DIE BAUTECHNIK

Bruch des Untertores der südlichen Schleuse Kersdorf des Oder-Spree-Kanals am 10. August 1928.

Von Regierungs- und Baurat Ehrenberg, Potsdam, und Regierungsbaurat Braun, Fürstenwalde.

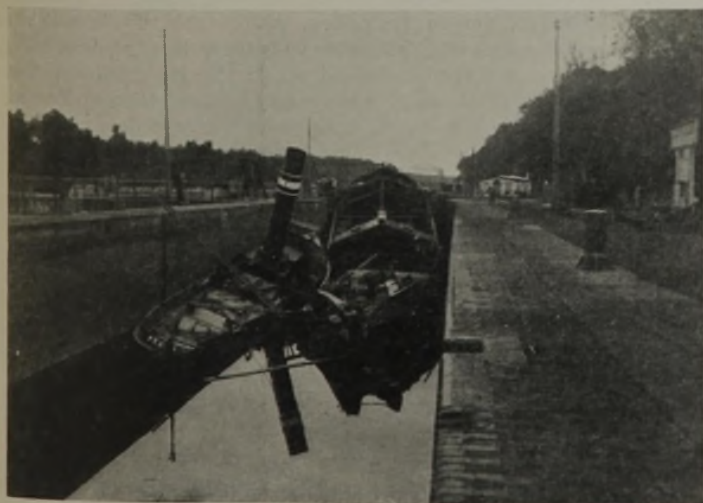
hinaus und vom Oberwasser her in die Kammer hinein. Dadurch wurde der Kahn wieder in die Schleuse zurückgerissen, so daß er mit dem Vorderteil auf den Obertor, mit dem Heck auf den Schleusenboden aufschlug und etwa in der Mitte seiner Länge eingedrückt und auch etwas verwunden wurde (Abb. 1). Auch klemmte der Kahn dabei den neben ihm befindlichen Dampfer derart ein, daß beide Fahrzeuge weder vor- noch rückwärts und auch mit ansteigendem Wasser nicht wieder aufschwimmen konnten. Der Besatzung des Dampfers gelang es jedoch noch, das Feuer herauszureißen und den Dampf abzulassen, ehe sie den Dampfer verließ, so daß die Gefahr einer Explosion beseitigt war. Dagegen mußte die Besatzung des Kahnens von dem Versuch, den Kahn durch Ausbringen einer Stahltrosse am Absacken zu verhindern, abstehen, um sich in Sicherheit zu bringen.

Abb. 1. Lage der Fahrzeuge nach dem Unfall. Die obere Notdichtung ist eingebracht. Der Wasserstand in der Schleuse steht auf Unterwasser.

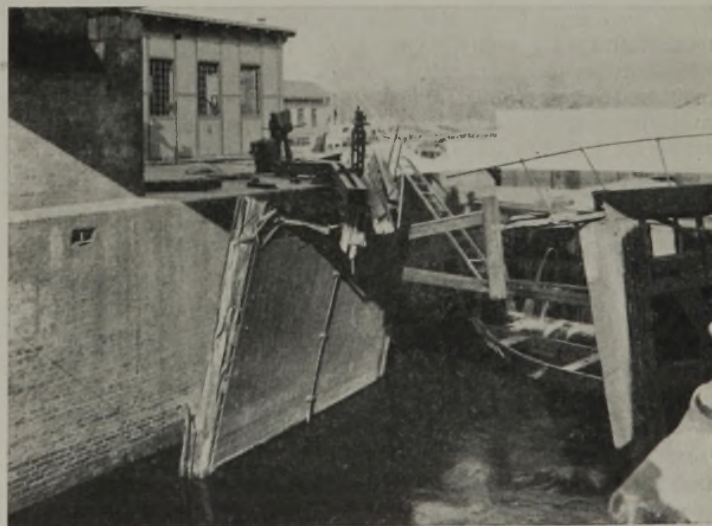
Der Zustand des Untertores nach dem Unfall ist aus Abb. 2 ersichtlich. Beide Flügel hingen danach auch nach dem Aufschlagen noch in den Halslagern. Die Schlagsäule des Nordflügels war von unten bis oben in der Längsrichtung abgesplittert (Abb. 2 u. 7), im übrigen aber nicht gebrochen; die des Südflügels war etwa 1,50 m über dem Obertoranschlag

Abb. 2. Das Untertor nach dem Unfall, vom Unterwasser aus gesehen. Hinter dem Tor die untere Abdichtung.

gebrochen und im unteren Teil ebenfalls abgesplittert. Die Wendesäule des Nordflügels war an der Stelle des obersten Riegeleingriffes gebrochen, und zwar augenscheinlich durch das Aufschlagen des Schwenkbaumes gegen die Windensäulen des Schützenantriebes, wobei auch der Schwenkbaum stark verbogen und der oberste Riegel ebenfalls gebrochen wurde. Auch der untere Lagerschuh war bei diesem Flügel abgebrochen; beim Südflügel hatte sich die Wendesäule über dem Spurlagerschuh um 90° gedreht, ohne zu brechen. Der Schwenkbaum war auch hier verbogen, aber ohne daß der obere Riegel dadurch in Mitleidenschaft gezogen wurde. Abgesehen von diesen Beschädigungen waren beide Flügel vollkommen unversehrt geblieben, besonders auch hinsichtlich der übrigen Riegel und des Verbandes.

Besonders nachteilig muß es bei einem solchen, ohnehin zu Längsrissen neigenden Holze ferner wirken, wenn, wie auf Abb. 2 zu sehen ist, die Bolzen zur Befestigung der Bohlen stellenweise genau, und in ganz geringem Abstände voneinander, in der Ebene liegen, in der auch die Zapfenlöcher der Riegel enden. Durch diese Häufung der Befestigungsteile im gleichen Längsschnitt wird die Rissebildung zweifellos gefördert, und es ist nicht zu verkennen, daß hierin eine gewisse Schwäche der Schlagsäule gelegen hat. Immerhin ist diese Art der Verzimderung ziemlich häufig ohne jeden Nachteil ausgeführt und würde für sich allein kaum eine Gefährdung des Tores bedeuten.

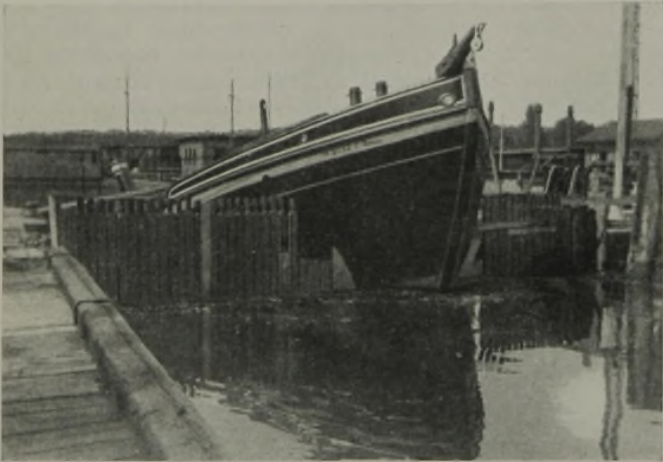
Abb. 3. Vordersteven des Kahnes auf dem Oberdrempel aufsitzend, mit oberem Notverschluß, vom Oberwasser aus gesehen.

Der Kahn, dessen vorderer Teil nach dem Gesagten einen Bestandteil des oberen Notverschlusses bildete (Abb. 3), wurde an dieser Stelle kräftig unterfangen, um zu vermeiden, daß er sich auf die Nadeln aufsetzte. Hierauf wurde die Schleuse vollständig leer gepumpt und der Rest der Ladung geborgen. Sodann wurde das Hinterteil des Kahnes zum Einbau eines Notschotts gerade gelegt, nachdem seine beiden Seitenwände an der Knickstelle durchgeschnitten waren, um dem hinteren, für sich abzuschottenden Teil gegenüber dem vorderen eine gewisse Beweglichkeit zu geben und dadurch das Aufschwimmen des Kahnes zu erleichtern. Als bewegliches Verbindungsstück verblieb der unversehrt gebliebene hölzerne Boden, als Notschott für das Hinterstück diente eine mit Segeltuch gedichtete Bohlwand. Nunmehr wurde die Schleusenkammer langsam gefüllt und gleichzeitig das Vorderteil des Kahnes in der Nähe der Knickstelle durch Ketten angehoben; der hintere Teil schwamm dabei von selbst mit auf. Die Hebung ging auf diese Weise ohne Zwischenfälle vonstatten, und Dampfer und Kahn konnten am 23. August abends schwimmend die Schleuse nach dem Oberwasser zu verlassen und in diesem Zustande fortgeschleppt werden.

die Benutzung dieses Verschlusses zunächst unmöglich war. Andererseits erleichterte die Lage des Kahnes die Absperrung der Kammer insofern, als er einen großen Teil des Oberhauptquerschnittes versperrte und dadurch den Wasserzustrom erheblich einschränkte. Es blieb also nur übrig, die Abdämmung der Schleuse am Unterhaupt vorzunehmen, obwohl ein solches Beginnen in Anbetracht des hier, bei gefüllter Schleuse auftretenden großen Wasserdruckes mit den größten Schwierigkeiten verbunden war.

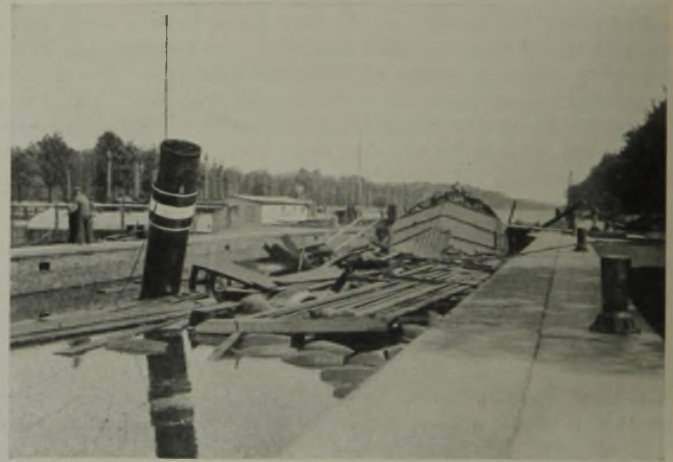
Abb. 4. Ansicht bei gefüllter Kammer nach Setzen des unteren Notverschlusses.

In der Tat wurde denn auch schon nach Einbringen einiger Balken in den oberwasserseitigen Dammbalkenverschluß des Unterhauptes infolge des Ansteigens des Wassers in der Kammer die Strömung bald so stark und die durch den Strömungsdruck auf die Dammbalken erzeugte Reibung gegen ihren Anschlag so groß, daß es nicht gelang, die Balken bis auf die Sohle hinabzutreiben. Vielmehr blieb unter der Balkenwand eine Öffnung von etwa 60 cm Höhe offen, die durch senkrechte hinter die Dammbalkenwand gestellte, 8 cm starke Bohlen unter Zuhilfenahme von Sandsäcken geschlossen werden mußte. Ferner stellte es sich als notwendig heraus, die ganze Wand während ihrer Hochführung stark nach dem Unterwasser zu abzusteuern, weil die Dammbalken dem großen Wasserdruck unmöglich gewachsen waren. Die leeren Wendenischen der herausgebrochenen Tore gaben dabei gute Stützpunkte für die Steifen ab.

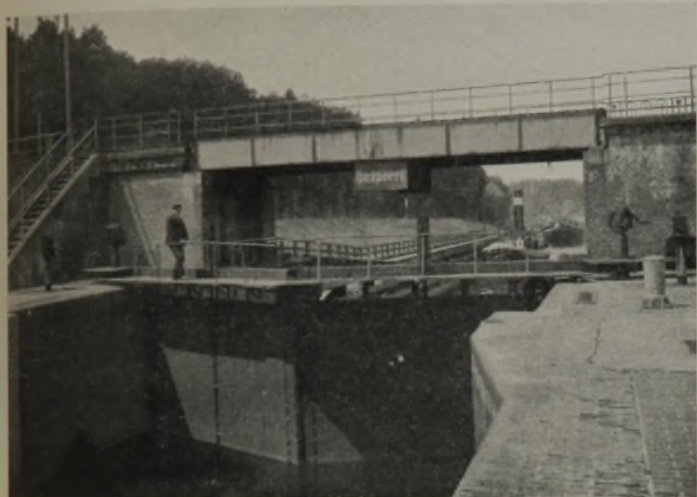
Abb. 5. Ansicht des Untertores von der Kammer aus, wenige Wochen vor dem Unfall.

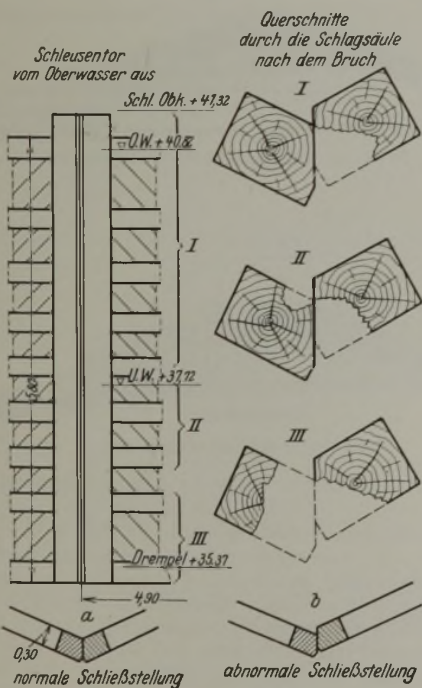
Abb. 7. Darstellung der Torlage sowie der typischsten Querschnitte der zerstörten Wendesäulen.

säulen nicht voll und achsial gegeneinanderlegen, sondern, wie in Abb. 7 dargestellt, versetzt, sei es, daß der eine Flügel durch irgend ein Hindernis am vollen Zuschlagen gehemmt wird, sei es, daß er beim Schließen voreilt und daß dann etwa ein Schiefhängen oder Klemmen der Flügel den anderen hindert, seine Schlußstellung einzunehmen. Häufig gleicht der beim Füllen der Kammer zunehmende Wasserdruck diese Fehlstellung sehr bald wieder aus. Tut er das aber nicht, so wird die abscherende Seitenkraft des Stemmendrucks naturgemäß ganz erheblich erhöht, und es kann dann — zumal bei ungewöhnlich ungünstigen Wasserständen, wie sie im vorliegenden Falle herrschten — sehr wohl kommen, daß ein ohnehin weniger widerstandsfähiges Holz dieser Beanspruchung nicht gewachsen ist, und daß die übermäßig beanspruchte Kante der Stemmsäule einfach abgeschoren wird.

- a) die Torflügel beim Schließen der Tore aus irgend einem Grunde nicht ganz die richtige Schließstellung eingenommen hatten und daß infolgedessen der Stemmdruck des einen Flügels exzentrisch und stark abscherend auf die Stemmsäule des anderen wirkte;
- b) daß die so übermäßig beanspruchte Stemmsäule aus schnellwüchsigem, zu Längsrissen neigendem Holz hergestellt und in einem Längsschnitt durch die Befestigungsbolzen der Bohlenverkleidung des Flügels stark geschwächt war;
- c) daß unter dem Zusammenwirken der unter a) und b) genannten Umstände ein wesentlicher Teil der südlichen Stemmsäule abgequetscht wurde, so daß beide Torflügel ihren Halt gegeneinander verloren und durchschlugen.

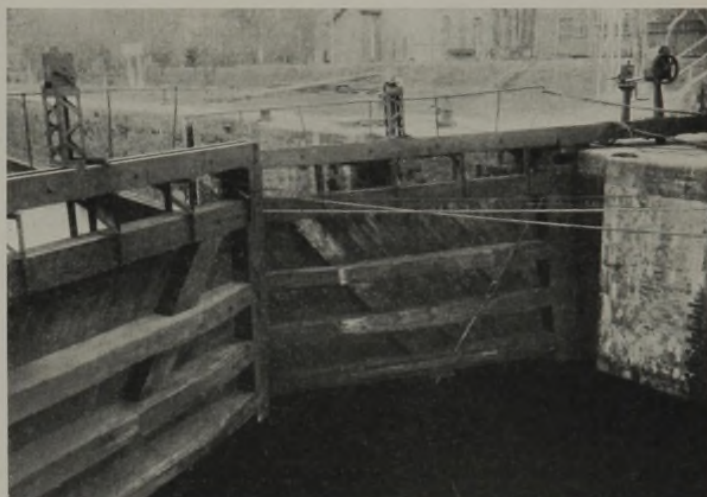
Abb. 6. Aufnahme des Untertores aus dem Jahre 1926. Das obere Halslager des linken Flügels (auf dem Bilde rechts) war infolge Anfahrens gebrochen, daher hängt der Flügel geneigt.
