DIE BAUTECHNIK

BERLIN, 1. Mai 1931

Die Schäden am Dörverdener Wehr.

Von Regierungsbaurat Odenkirchen, Hoya a. d. Weser.

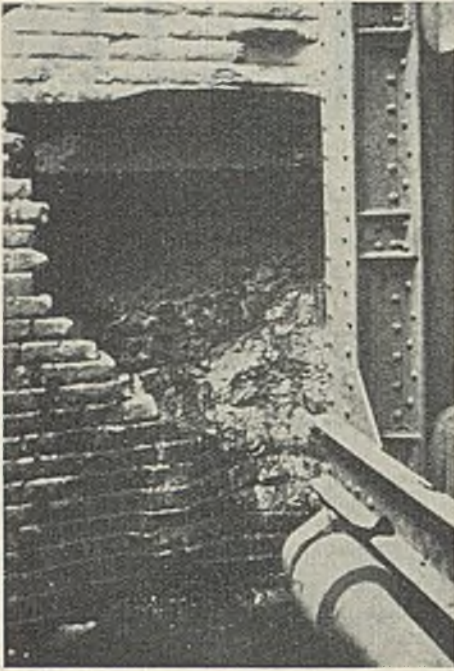
Die eingehende Untersuchung ergab, daß sowohl die Eisenkonstruktion als auch das Mauerwerk der Sohle und der Pfeiler erhebliche Beschädigungen aufwies, als deren Ursache bald ein in Dörverden herrschender starker Sandschliff erkannt wurde. Sowohl zwischen Pfeiler und Griesständer als auch am Fuß der Griesständer zwischen Griesständer und Auflagerplatte (vgl. Abb. 5) preßt sich Wasser mit Sand vermischtes durch und übt auf Stein und Eisen eine abschleifende Wirkung aus. Die unmittelbar nach Trockenlegung der Baugrube aufgenommenen Abb. 6 bis 8 veranschaulichen die Wirkung dieses — man kann fast sagen nassen Sandstrahlgebläses — recht gut. Abb. 6 gibt ein im Mittelpfeiler des Wehres gefundenes Loch wieder. Man erkennt am Mauerwerk oberhalb und unterhalb die wellenförmigen Abschleifungen der Verblendung; nach ihrer gänzlichen Zerstörung hat das mit Sand vermischte Wasser auch den Beton angegriffen. Im oberen Teil des Loches erkennt man die zur Nadelspitze abgeschliffenen Eiseneinlagen.

Abb. 6.
Loch im Pfeiler am Griesständer.

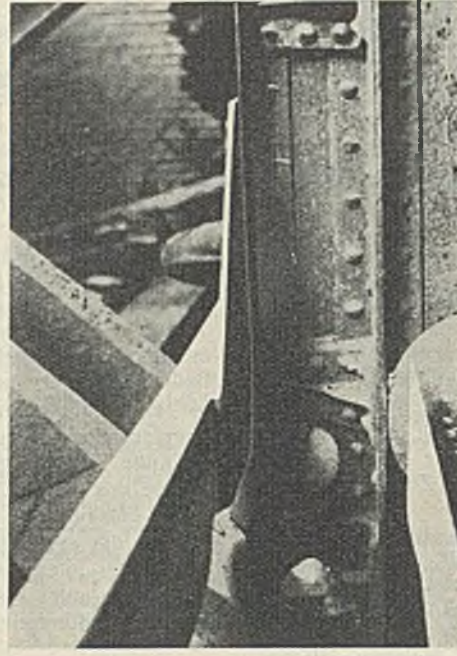
Abb. 7 gibt die Zerstörungen eines Griesständerfußes wieder. Man beachte hier das völlige Durchschleifen des Knotenbleches und der Niete sowie die Abschleifung des Verriegelungsnockens, der den Griesständer halten muß (vgl. auch Abb. 11).

Abb. 7. Durchgeschliffenes Knotenblech
am Griesständerfuß.

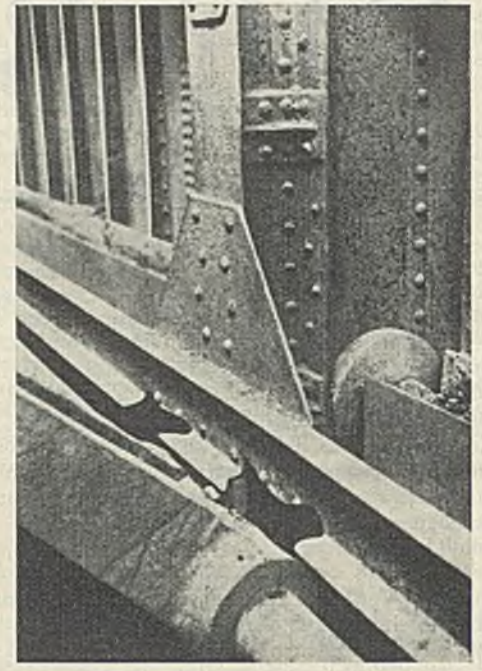
Abb. 8 zeigt denselben Griesständer von der anderen Seite her, insbesondere den Abschluß des hinteren Rahmeneisens. Ähnliche Erscheinungen wurden auch an anderen Griesständern, wenn auch in abgeschwächerter Form, angetroffen. Der in den Abbildungen dargestellte Griesständerfuß mußte mitsamt seiner Unterlagsplatte vollkommen ersetzt werden.

Abb. 8. Durchgeschliffenes Eisen
am Griesständerfuß.

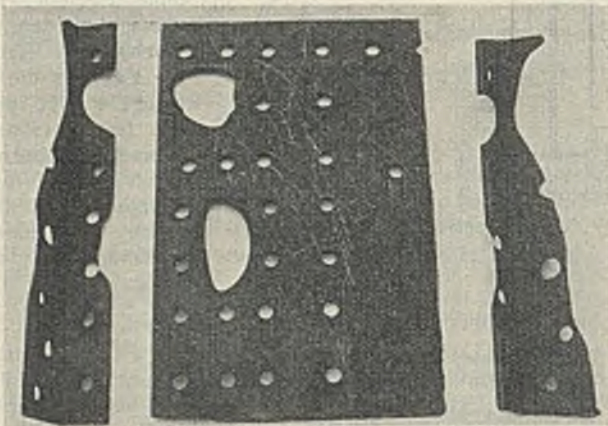
Abb. 9 u. 10 zeigen ausgebaute Teile in ihrer ganzen Zerstörung. Man beachte vor allem die Schleifwirkung an den Bolzen, deren Köpfe schon nicht mehr vorhanden waren.

Abb. 9. Durchgeschliffene Knotenbleche und Winkel.

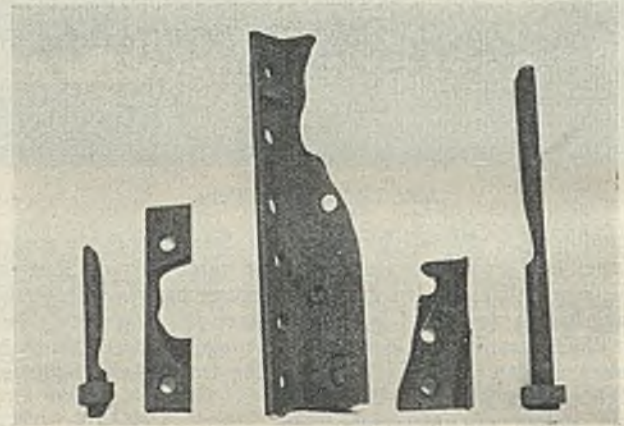
Abb. 10. Durchgeschliffene Bolzen und Winkel.

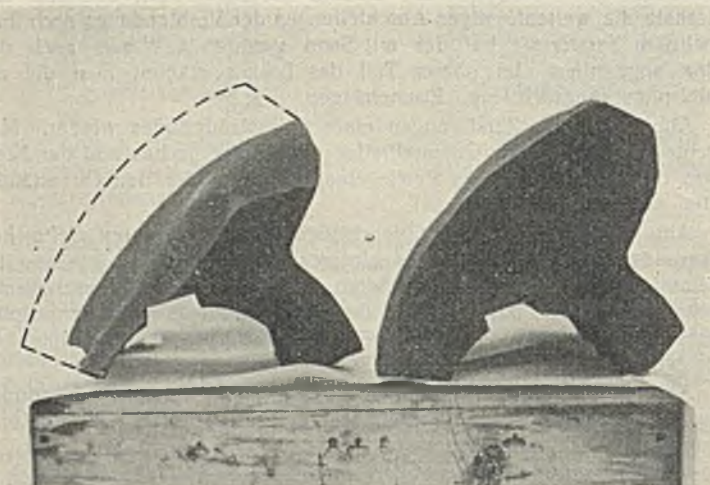
Abb. 11 zeigt den am stärksten abgeschliffenen Verriegelungsnocken, nachdem er von der Welle abgetrennt ist, neben einem weniger beschädigten. Gerade dieses Bild beweist die starke Gefährdung der Griesständerkonstruktion.

Abb. 11. Abgeschliffener und unbeschädigter Verriegelungsnocken
am Griesständerfuß.

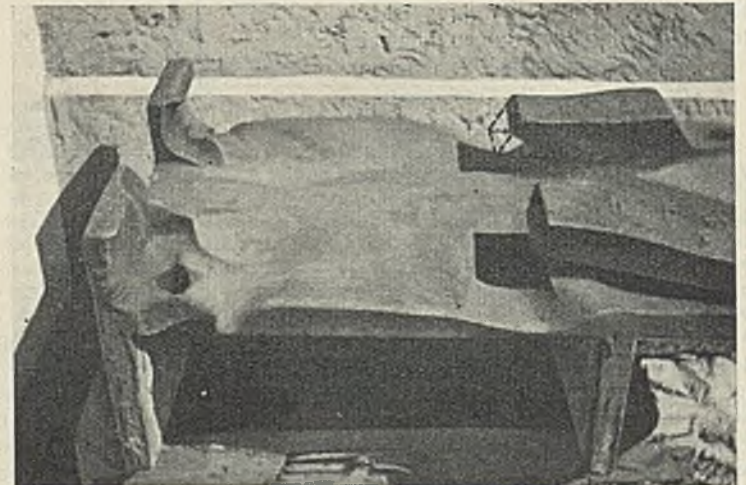
Abb. 12 läßt die starken Zerstörungen der zum obengenannten Griesständer gehörenden 10 cm starken Unterlagsplatte erkennen. Diese aus bestem Stahlguß bestehende Platte ist gletscherartig ausgewaschen, an einigen Stellen sogar bis auf wenige Millimeter. Die beiden Verstärkungen

rechts, gegen die sich die Nocken der Verriegelungshebel anlegen, sind vollkommen ausgehöhlt. An einem ist zum Vergleich der alte Querschnitt punktiert dargestellt.

Abb. 12.
Abgeschliffene Auflagerplatte.

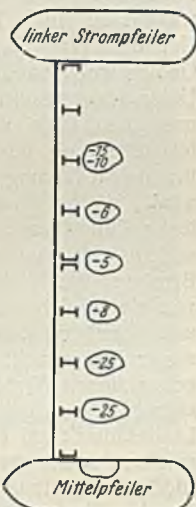
Das zwischen Griesständer und Unterlagsplatte eindringende Wasser- und Sandgemisch hat aber nicht nur die Eisenteile beschädigt. Auch die Wehrsohle war nach Abb. 13 ausgewaschen, und zwar jedesmal hinter der Fußplatte der Griesständer. Die Abmessungen dieser Auswaschungen

schwankten zwischen 30 bis 75 cm Länge, 35 bis 100 cm Breite und 5 bis 25 cm Tiefe. Mängel im Beton können nicht die Ursache dieser Beschädigungen sein, da sich der obere Beton der Wehrsohle im übrigen als von guter Beschaffenheit herausstellte.

Abb. 13. Zerstörungen in der linken Griesständeröffnung.

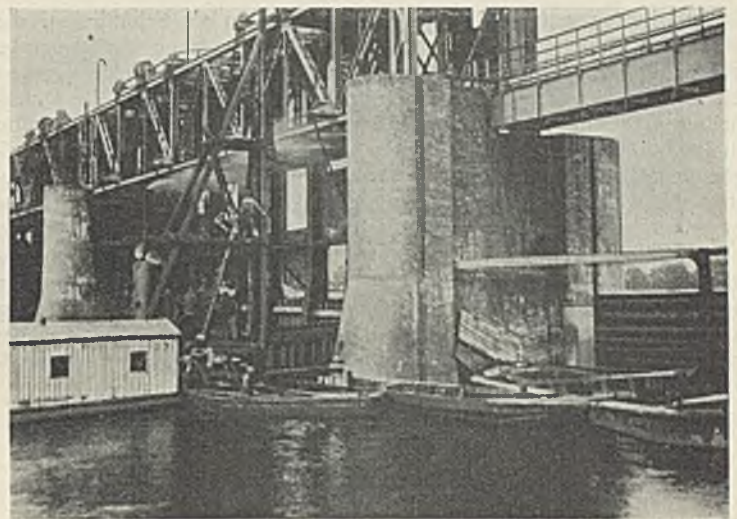
Abb. 15. Untersuchung des linken Strompfeilers.

Im Frühjahr 1926 wurde zugleich mit der Überholung der rechten Schiffahrtöffnung diese Untersuchung am linken Strompfeiler in der Weise durchgeführt, daß man zur Trockenlegung um den Pfeiler herum eine eiserne Spundwand rammte (vgl. Abb. 15). Bemerkenswert ist hierbei daß es gelang, die eiserne Spundwand in die alte hölzerne etwa 0,5 m tief hineinzurammen und so einen recht dichten Anschluß zu erzielen.

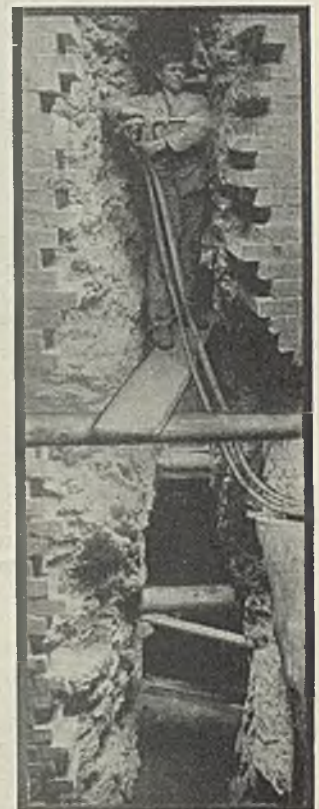
Um in das Innere des Pfeilers zu gelangen, wurde dann nach Wegnahme der Verblendung ein Schlitz durch den Pfeilervorkopf mittels Preßlufthammer vorgetrieben. Hierbei konnten dann fortlaufend der Beton und das Wasser eingehend untersucht werden. Es wurde festgestellt, daß der Beton — zumal der hinter der Verblendung befindliche — zum größten Teil mürbe war und sich leicht mit dem Preßlufthammer lösen ließ. Auch wurden Nester mit gelber Färbung vorgefunden. Abb. 16 veranschaulicht gut den freigelegten Beton.

Abb. 16. Freigelegter Beton im Pfeilervorkopf.

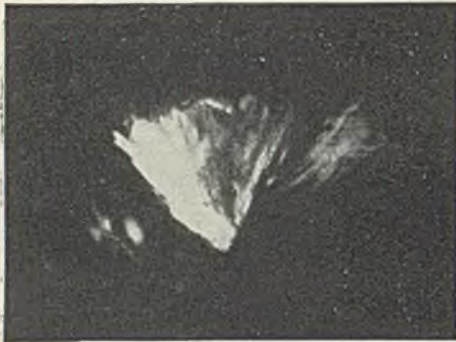
Wie kaum anders zu erwarten war, kamen die neuen Gutachten zu einer Bestätigung der bisherigen Ergebnisse. Die Einführung der Kaliabwässer aus den Werken im Gebiete der Werra reichert das Weserwasser stark mit Schwefelsäure an. Durch zahlreiche Wasseranalysen wurde festgestellt, daß das Weserwasser vor dem Wehr erhebliche Mengen Schwefelsäure enthält. Was an Schwefelsäure in der Weser gefunden wird, kommt als Salz vor. Kaliabwässer, und zwar Kiseritwaschwässer und Sulfatendlaugen erhöhen den Gehalt der Flüsse an Schwefelsäure, indem sie diesen neben anderen insbesondere Magnesiumsulfat und Kaliumsulfat zuführen. Wässer, die diese Salze in verdünnt-wässriger Lösung und außerdem viel freie Kohlensäure und Chloride enthalten, sind zum Basenaustausch mit den Bestandteilen des Betons befähigt. So bilden im vorliegenden Falle die Sulfate mit dem freien Ätzkalk des Betons zunächst Gips. Im weiteren Verlauf der Zersetzung tritt dieser Gips mit dem im Mörtel vorhandenen Kalziumaluminat zu einer mit viel Wasser auskristallisierenden Doppelverbindung, dem Kalzium-Aluminium-Sulfat — auch Zementbazillus genannt — zusammen. Mit ihrer etwa 32 fachen Volumenvergrößerung lockert diese

Abb. 18. Zementbazillus (stark vergrößert).

Verbindung das Gefüge des Betons in hohem Maße. Prof. Dr. Grün belegt seinen Befund mit einem als Abb. 18 beigefügten Abzug eines mikroskopischen Bildes des Zementbazillus.
