Große Hafenschleuse zu Harburg-Wilhelmsburg. Elektrisierung der Antriebe und Erneuerung eines Sturmfluttorpaares.

Von Regierungsbaurat Dettmers, Harburg-Wilhelmsburg.

I. Elektrisierung der Tor- und Schützenantriebe.

II. Erneuerung des äußeren Sturmfluttorpaares.

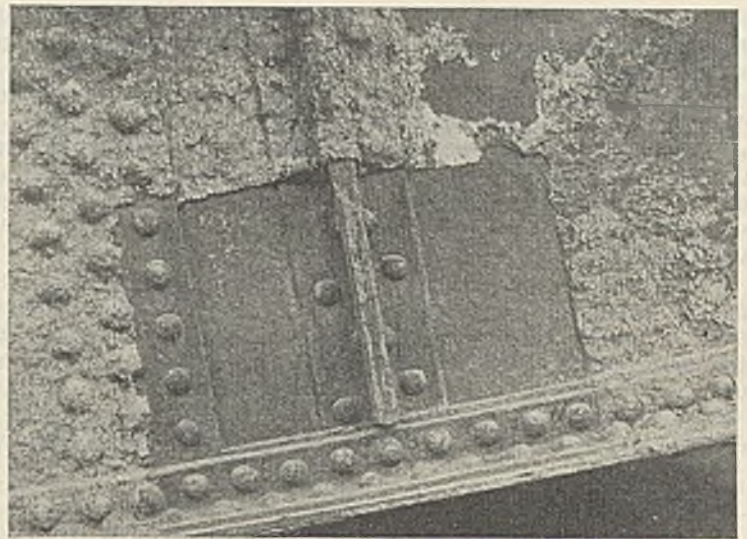
Die alten Torflügel waren unter Wasser mit einer etwa 1 cm dicken Rostschicht überzogen. In ihrem Schutze hatte sich das Eisen, soweit es vom Wasser ständig bedeckt war, verhältnismäßig glatt und narbenfrei erhalten. Nur in der Zone des Wasserwechsels war es mit zahlreichen tiefen pockenartigen Rostnarben übersät. Abb. 9 zeigt einen Blick unter einen der beiden Torflügel. Um die Dicke der Rostschicht und den guten Zustand der Nietköpfe und des übrigen Eisens deutlich zu machen, ist die Rostschicht teilweise mit einem Hammer abgeklopft.

Abb. 9. Untersicht unter das alte Tor, teilweise entrostet.

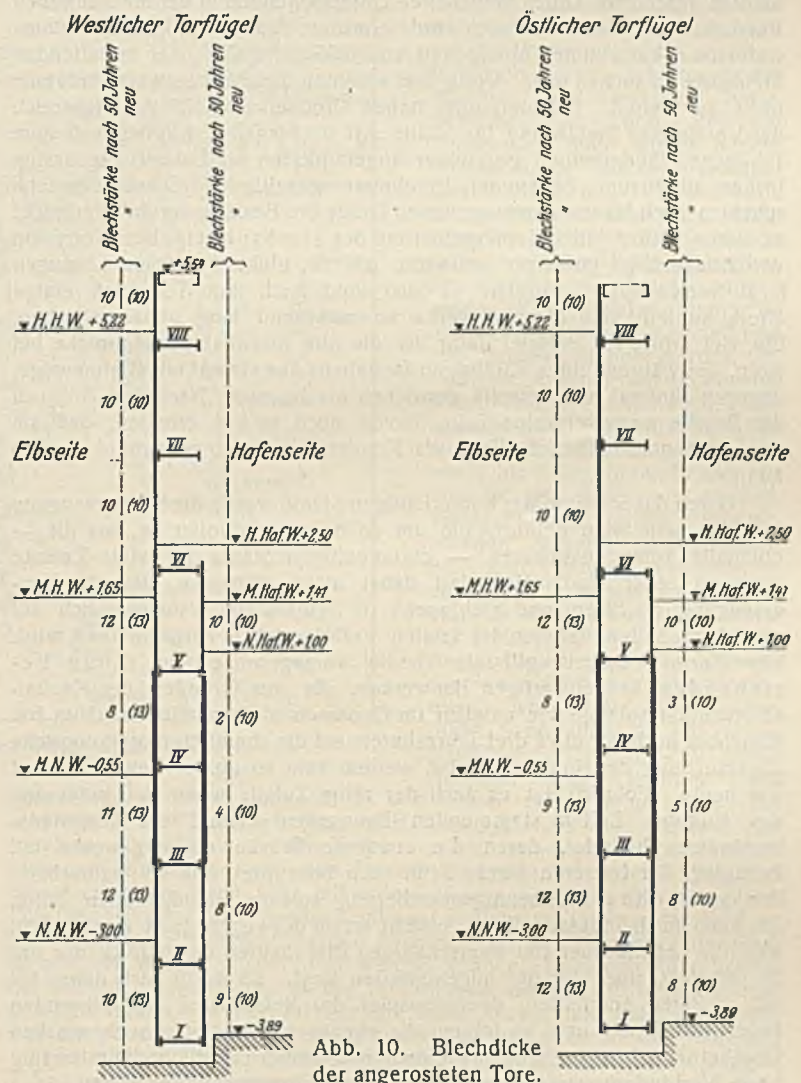
Zur näheren Untersuchung der Platten wurden diese in den besonders tief erscheinenden Narbenstellen angebohrt. Das Ergebnis ist in Abb. 10 dargestellt.

Die beigegefügteten Zahlenwerte geben die einzelnen Plattendicken wieder, wie sie beim Einbau des Tores waren (eingeklammert) und wie sie jetzt nach 50-jähriger ununterbrochener Betriebszeit (unein-

geklammert) festgestellt wurden. Die nicht eingeklammerten Werte geben den Geringstwert an, der in dem betreffenden Plattengang ermittelt wurde. Die Durchschnittblechdicke ist also größer.

Zwei Plattengänge in der Zone des Wasserwechsels (zwischen Riegel III/IV und zwischen Riegel IV/V) an beiden Torflügeln und auf beiden Torseiten sind stärker angefressen. In der Darstellung sind sie durch einen dicken Strich hervorgehoben. Der Plattengang V/VI, der

Abb. 10. Blechdicke der angerosteten Tore.

auch noch in stärkstem Maße in der Zone des Wasserwechsels lag, ist trotzdem auf beiden Torseiten gut erhalten, offenbar deswegen, weil er doch bereits so hoch lag, daß er gut unter Farbe gehalten werden konnte. Dies gilt auch für den hafenseitigen Plattengang V/VI, obgleich er bis unter dem niedrigsten Hafenwasserstand herunterreicht und die Darstellung den Eindruck erwecken könnte, daß seine Unterhaltung nicht möglich gewesen wäre. Es ist aber zu beachten, daß das Tor bei niedrigeren
