DIE BAUTECHNIK

BERLIN, 26. Januar 1934

Die Instandsetzung der Bremer Weserschleuse.

Von Oberbaudirektor L. Plate, Bremen.

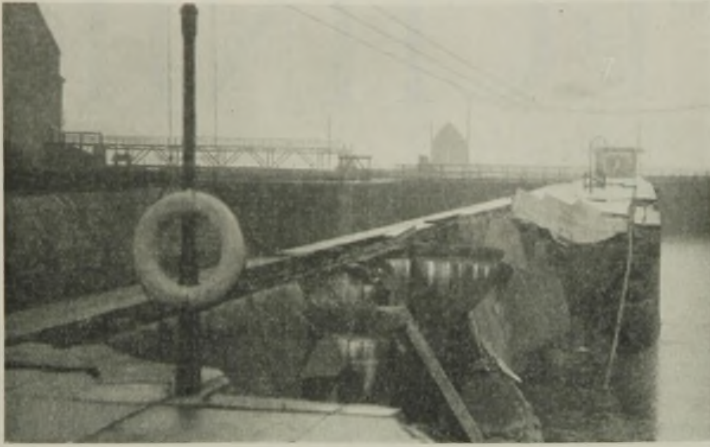
(vgl. Abb. 1). Auf dieser Strecke wurde die Mauer am 9. Februar 1912, etwa drei Jahre nach der Inbetriebnahme der Schleusen, zerstört, als das Oberwasser zum ersten Male auf die Höhe des Winterstaus gebracht war³⁾. Die Mauer stürzte sogleich nach Einlassen des erhöhten Oberwassers in die Schleppzugschleuse auf etwa 30 m Länge infolge von Unterspülung ein (Abb. 2). Die spätere Untersuchung ergab, daß die Mauer zunächst durch den seitlichen Wasserdruck auf dem Untergrunde verschoben war, wobei der rd. 250 m lange Mauerteil zwischen den Unterhäuptern der beiden Schleusen als scheinbarer Bogen gewirkt hatte, bis zu 1 m seitlich ausgewichen war und das Unterhaupt der großen Schleuse durch Kämpferdruck gespalten hatte. Bei der Planung des Bauwerkes war angenommen, daß unter der Mauer nur ein Auftrieb in Höhe des Unterwassers eintreten werde, weil die Sohle der Schleusenkammer aus einer durch Eisen-

Abb. 2. Bruchstelle vom 9. Febr. 1912 in der Schleusenmittelmauer.

Eine Vermehrung der Auftriebshöhe um 2 m hätte nun allein jedenfalls noch nicht dazu führen dürfen, daß die Mauer auf dem Untergrunde verschoben wurde; denn nach angestellten Versuchen ist der Widerstand einer auf Sand gegründeten Betonmauer gegen Verschieben ebenso groß wie die volle Bodenbelastung, solange die Mauer noch keine Bewegungen gemacht hat. Hat sich die Mauer aber schon aus irgendeinem Grunde einmal auf dem Untergrunde bewegt, so geht der Schubwiderstand an der Sohle auf 0,445 des Bodendruckes zurück. Unter solchen Umständen war dann auch bei dem Belastungszustande, der beim Bruch der Schleusenmauer herrschte, die Sicherheit gegen Verschieben nur noch sehr gering, so daß bei Hinzutritt noch weiterer ungünstiger Ereignisse ein unmittelbarer Gefahrzustand eintreten konnte. Die Bewegung der Schleusenmauer kann nun schon dadurch verursacht sein, daß die Mauer beim Füllen und Entleeren der Schleusenammer infolge des wechselnden seitlichen Wasserdruckes kleine Pendelbewegungen ausgeführt hat. Im vorliegenden Falle sind diese Bewegungen dadurch verstärkt worden, daß an der Außenseite der Mauer eine Dichtung angebracht war, um die Bildung von Wasseradern und Quellen an der Abschlußspundwand am Unterwasserkanal zu verhüten. Das verwendete Dichtungsmittel hat sich als zu nachgiebig erwiesen. Nach dem Abbruch der Mauer wurden Anzeichen dafür vorgefunden, daß es durch die Pressung, die gerade an der Außenseite der Mauer bei seitlichem Wasserdruck am größten war, vollkommen verquetscht worden war und sich dabei teilweise bis auf 2,5 m Breite unter der Mauer ausgebreitet hatte. Das mußte infolge des geringen Reibungswertes eine starke Verminderung des Schubwiderstandes mit sich bringen. Bei diesem Vorgang muß eine so starke Bewegung der Mauer eingetreten sein, daß sich die Schleusensohle wahrscheinlich von dem Mauerfuß gelöst hat, daß sich in diesem Spalt ebenfalls noch ein starker seitlicher Wasserdruck bemerkbar machen und durch den Spalt aus der gefüllten Schleusenammer Wasser unter Druck in den Untergrund eindringen und damit unter der Mauer einen großen Auftrieb erzeugen konnte. Der verminderte Reibungswiderstand und der erhöhte Auftrieb haben dann den Schubwiderstand der Mauer so geschwächt, daß der vergrößerte, seitliche Wasserdruck die Mauer bis zu 1 m weit verschieben konnte, wobei die äußere Spundwand weggedrückt und abgknickt wurde (Abb. 5). Durch den weit klaffenden Spalt zwischen Mauer und Sohle (Abb. 6) ist dann das Wasser aus der Schleuse unter der Mauer hindurch zum Unterwasser vorgedrungen und hat einen tiefen Kolk ausgespült, in den ein etwa 30 m langes Mauerstück hineingestürzt ist.

Bei der Wiederherstellung der Mauer zwischen der Schleppzugschleuse und dem Unterkanal ist auf eine Druckentlastung der Sohle und Mauer verzichtet. Die Schleusensohle ist vielmehr als biegegeste Eisenbetonplatte so hergestellt, daß sie die Hälfte des größten Gefälles zwischen Ober- und Unterwasser als Auftriebsüberdruck aufzunehmen vermag, und die Mauer ist für sich zwischen zwei Spundwänden so gegründet, daß sie leichte Bewegungen unabhängig von der Sohle ausführen kann (Abb. 7). Durch großes Gewicht der Mauer, durch tiefere Gründung und

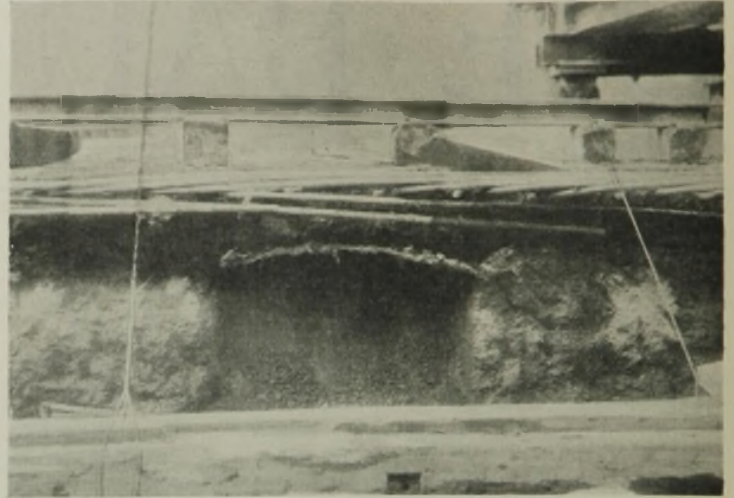
Abb. 4. Durch Eisenschlamm verstopftes Filter unter der Schleusensohle.

Nach der Trockenlegung der kleinen Schleuse fand man beim Aufschlagen der Sohle, daß das Filter nicht nur mit braunem Eisenschlamm angefüllt war, sondern daß es auch mit feinem Sand bis oben hin durchsetzt war. Anzeichen dafür, daß auch Sand bis in den Unterwasserkanal mit fortgerissen ist, wurden nicht gefunden. Eine Tätigkeit der Drainage konnte nur an wenigen Auslaßtöpfen an einem Aufquellen von Grundwasser festgestellt werden, daß aber infolge von Verstopfung des Filters nur sehr schwach war. Es ist daher wenig wahrscheinlich, daß größere Sandmengen durch das Filter hindurch ins Unterwasser abgeführt sind, die Ausfüllung der Hohlräume des Kiesfilters mit feinem Sand genügt aber allein schon vollkommen, um die Hohlräume unter der Mauer und Sohle entstehen zu lassen; denn bei etwa 40% Hohlraum im Filterkies kann in ihm schon soviel Sand Platz finden, wie in einer fast 10 cm dicken Schicht unter der Mauer und Sohle enthalten ist.

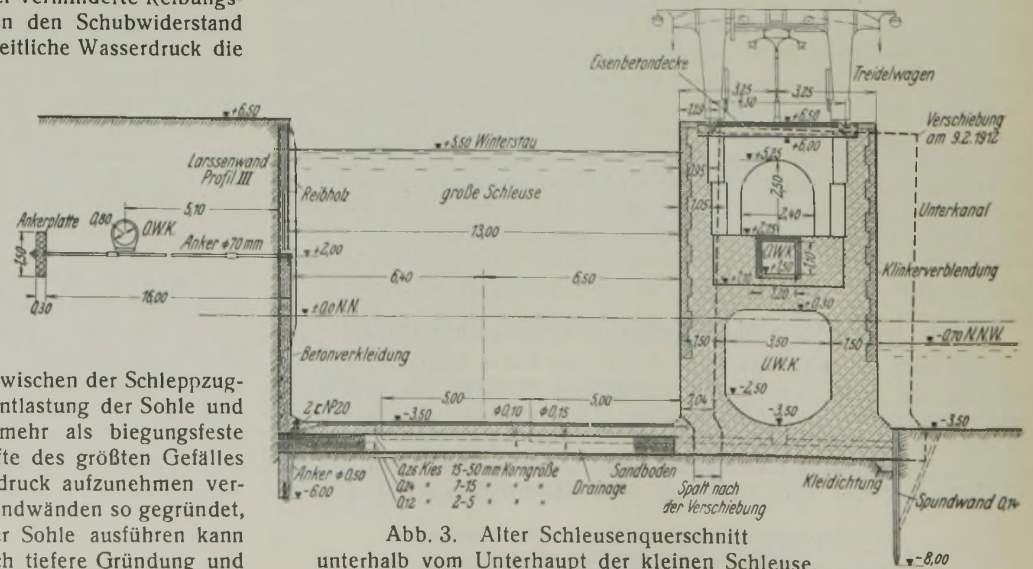
Abb. 3. Alter Schleusenquerschnitt unterhalb vom Unterhaupt der kleinen Schleuse.

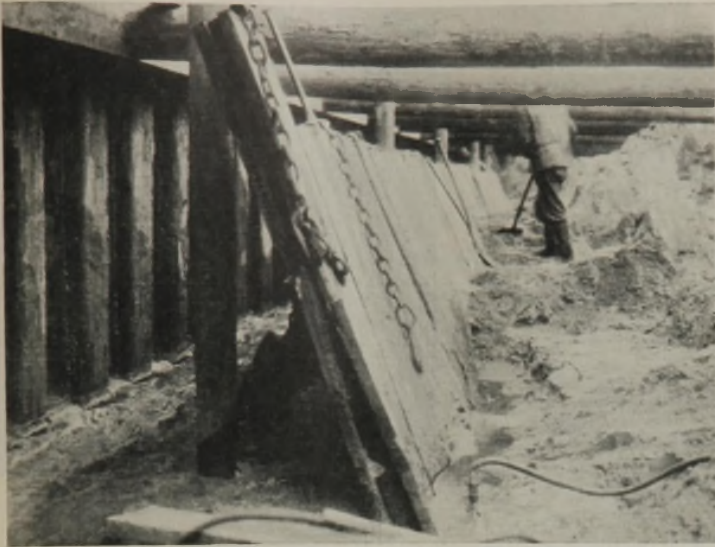
Abb. 5. Beim Verschieben der Schleusenmauer schiefgestellte Spundwand.

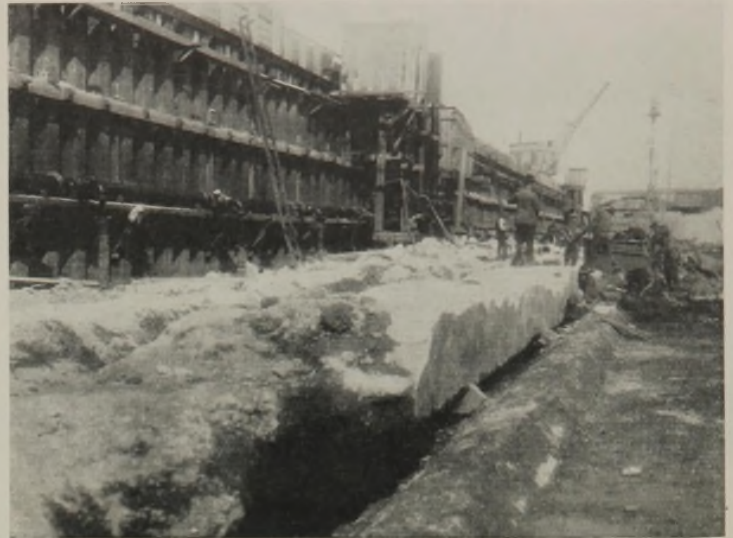
Abb. 6. Spalt zwischen Mauer und Sohle.

Zur Wiederherstellung der Standsicherheit der Mauer mußten die Hohlräume unter der Mauer und Sohle und die Spalten und Risse in der Mauer möglichst vollkommen mit Beton oder Zementmörtel aus-

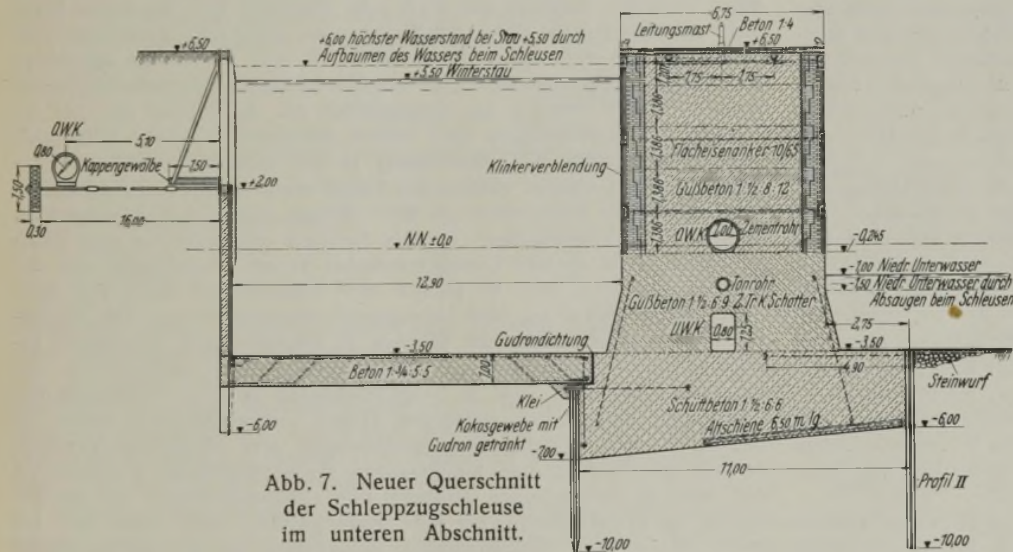
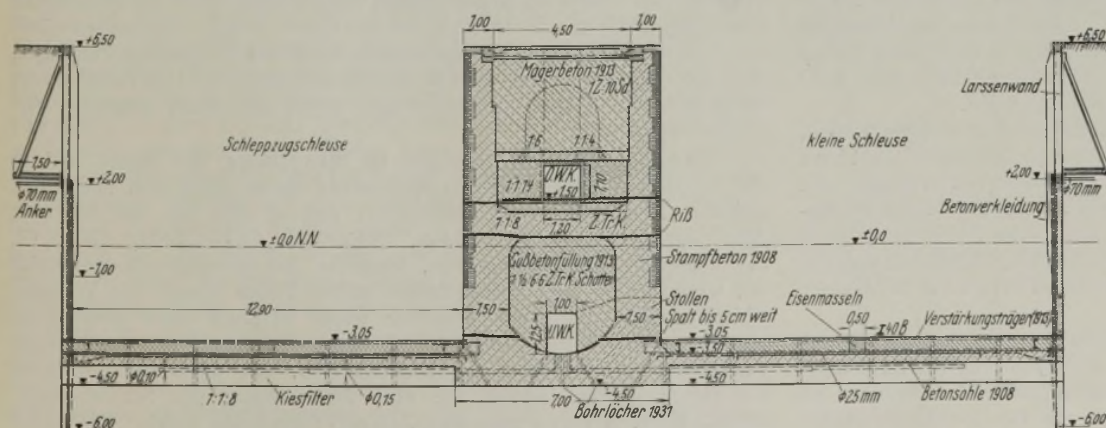
Abb. 8. Querschnitt durch beide Schleusen.

(vgl. Abb. 8 u. 9). Es hatte sich der Mauerfuß vom eigentlichen Mauerkörper vollständig getrennt, und dieser schwebte auf 45 m Länge darüber, indem er sich als scheinbarer Bogen zwischen den Schleusenhäuptern eingeklemmt hatte, so daß an der Mauer über Wasser, außer unbedeutenden Rissen in der Verblendung, nichts von dem Schaden sichtbar wurde. Das Wegsacken des unteren Mauerteiles konnte nur eintreten, wenn unter der Mauer Hohlräume entstanden waren, also Sand ausgespült war. Dies konnte nur durch die Drainage geschehen sein. Trotz der Verstopfung mit Eisenschlamm mußte Sand aus dem Untergrund in das Filter eingedrungen sein und war möglicherweise mit dem bei Tideniedrigwasser austretenden Grundwasserstrom in den Unterwasserkanal gelangt und dann durch das von den Nyholmschen Bewegungsvorrichtungen abströmende Betriebswasser mit ins Unterwasser fortgespült. Mit Füllen und Entleeren der Schleusenkammern senkte und hob sich die Kammersohle an der Mittelmauer um etwa 1,5 cm, je nachdem die Wasserauflast von oben

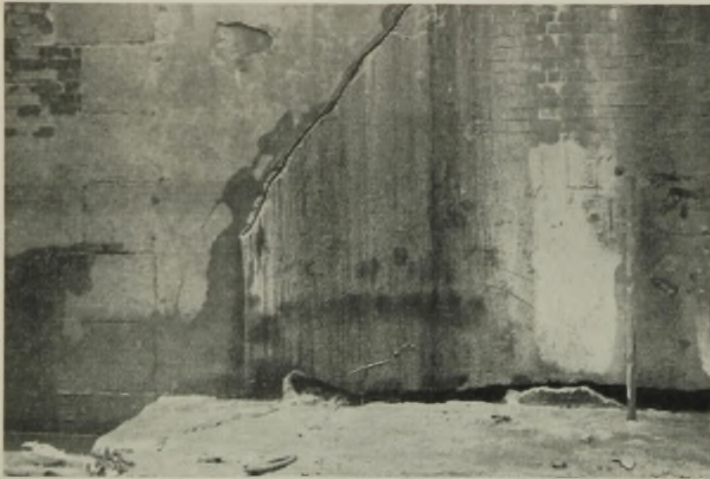
Abb. 9. Ablösung der Sohle von der Mittelmauer zwischen beiden Schleusen.

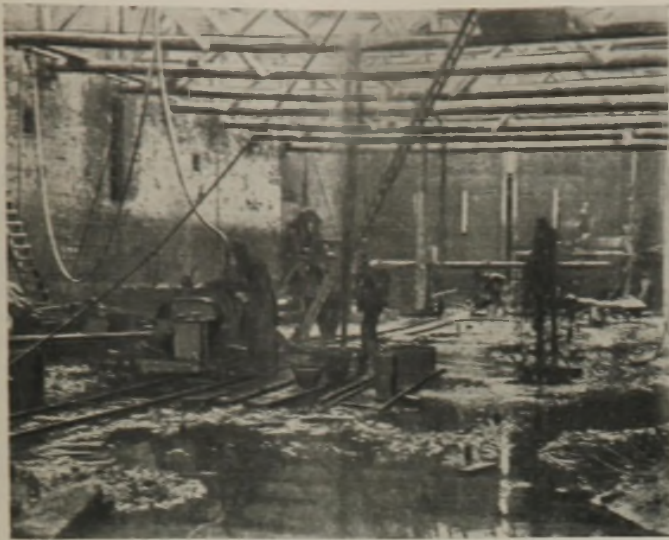
Abb. 11. Ausblasen des schwefelhaltigen Schlammes aus der Schleusensole.

Außer dem sulfathaltigen Weserwasser kommt aber an der Bremer Weserschleuse noch eine andere Quelle für Schwefelverbindungen in Frage, und das ist der Schlamm, der sich in der Dränage und in den Hohlräumen unter der Sohle und Mauer abgesetzt hat. In ihm wurden 6,20% Schwefelsäureanhydrid (SO_3) und 0,56% Einfach-Schwefeleisen (FeS) festgestellt. Die Entstehung dieses schwefeleisenhaltigen Schlammes kann durch die Verwesung von Lebewesen erklärt werden, die mit dem Flußwasser in das Filter und die Hohlräume unter Sohle und Mauer gelangt sind. Der bei der Verwesung entstehende Schwefelwasserstoff kann sich mit den im Grundwasser gelösten Eisenverbindungen zu Schwefeleisen umsetzen, das dann durch den im Weserwasser gelösten Luftsauerstoff zu Eisensulfat oxydiert werden kann. Dieses würde mit dem Kalkhydrat des Betons wieder zur Gipsbildung führen. Beim Eindringen der mit Sulfaten angereicherten Wässer in den porösen Beton kann dann der Beton durch Calcium-Aluminium-Sulfat zersetzt werden. Vielleicht spielt bei den chemischen Vorgängen auch noch das Zusammentreffen des Schwefeleisens mit der freien Kohlensäure des Grundwassers eine Rolle, wobei ebenfalls Schwefelwasserstoff entstehen kann. $\text{FeS} + 2\text{H}_2\text{O} + \text{CO}_2 = \text{Fe}(\text{HCO}_3)_2 + \text{H}_2\text{S}$. Dies führt dann weiter zu den zerstörenden Angriffen auf den Beton, indem der Schwefelwasserstoff das Kalkhydrat des Betons zunächst in unlösliches Calciumsulfid umwandelt. $\text{H}_2\text{S} + \text{Ca}(\text{OH})_2 = \text{CaS} + 2\text{H}_2\text{O}$. Dies wird dann durch den Zutritt von Kohlensäure in sehr leicht lösliches Calciumsulfhydrat umgesetzt. $2\text{CaS} + \text{CO}_2 + \text{H}_2\text{O} = \text{CaCO}_3 + \text{Ca}(\text{SH})_2$. Bei Zutritt von Luftsauerstoff, der im Flußwasser gelöst ist, oxydieren Calciumsulfid oder Calciumsulfhydrat zu Calciumsulfat, d. h. zu Gips, und die Zerstörung geht dann durch das Calcium-Aluminium-Sulfat, den „Zementbazillus“, weiter. Bei der Umsetzung des Calciumsulfhydrates mit der Kohlensäure entsteht kohlenaurer Kalk. Diese Umsetzung geht auch mit der halbgebundenen Kohlensäure des aus dem Beton vom Grundwasser ausgelösten doppelkohlenaurigen Kalkes vor sich: $\text{Ca}(\text{SH})_2 + \text{CaH}_2(\text{CO}_3)_2 = 2\text{CaCO}_3 + 2\text{H}_2\text{S}$. Damit findet die Entstehung der vornehmlich aus kohlenaurigen Kalk bestehenden Ausblühungen im Unterwasserkanal eine weitere Erklärung.
