# DIE BAUTECHNIK

BERLIN, 20. Juli 1934

## Unterfangung des Turmes der evangelischen Stadtkirche in Karlsruhe.

Von Dr.-Ing. H. Dörr, Karlsruhe.

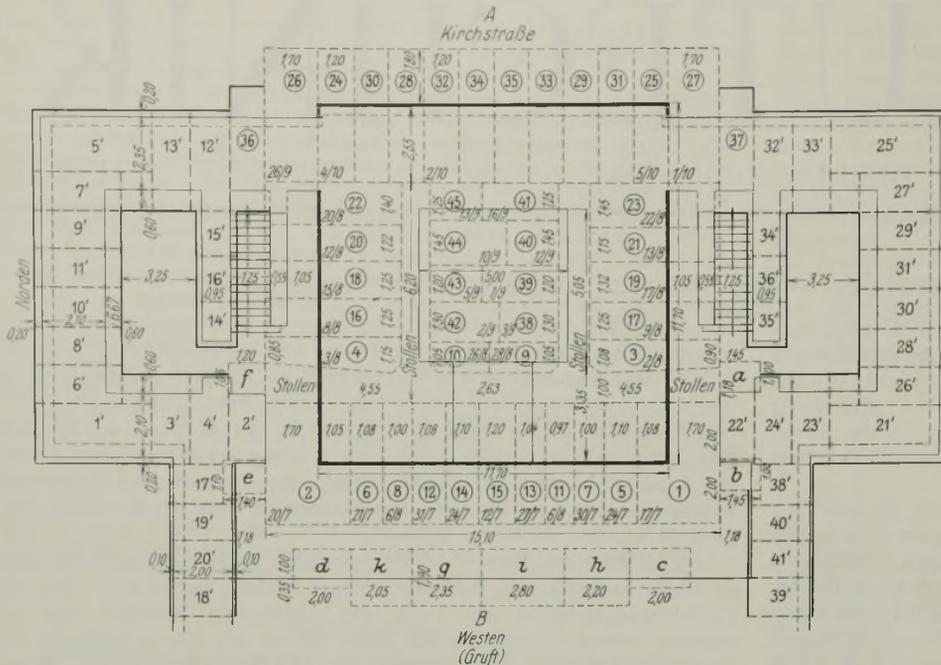
Abb. 2. Arbeitsplan zur Unterfangung des Turmes und seiner Seitenbauten.

Der Grundriß in Abb. 2 enthält die Einteilung in Einzelstreifen; die Nummern in den kleinen Kreisen entsprechen der Reihenfolge, in der die Ausführung von mir angegeben war. Für eine Anzahl der Teilstücke

ist Tag und Monat der Vollendung im Jahre 1929 eingetragen. Aus dem Vergleich erkennt man, daß einige Abweichungen vom Plan im Laufe der Herstellung sich als zweckmäßig erwiesen haben. Die Höhe der Betonlamellen betrug durchweg 1,70 m; die Breite ist für die wichtigsten unter ihnen eingeschrieben. Die Nummern in den kleinen Kreisen gehören dem eigentlichen Turmfundament an, die mit einem Beistrich versehen sind zu den beiden Seitenbauten.

Die Kirche wurde dann während der  
übrigen Unterfangung an der Ostseite  
des Turmes, im Turmkern und unter  
den Seitenbauten der Gemeinde zur  
Benutzung wieder übergeben. Die in  
Abb. 2 als Stollen bezeichneten Gänge  
sind zuletzt zubetoniert worden. Die  
Wohnung im nördlichen Seitenbau war  
nicht geräumt worden.

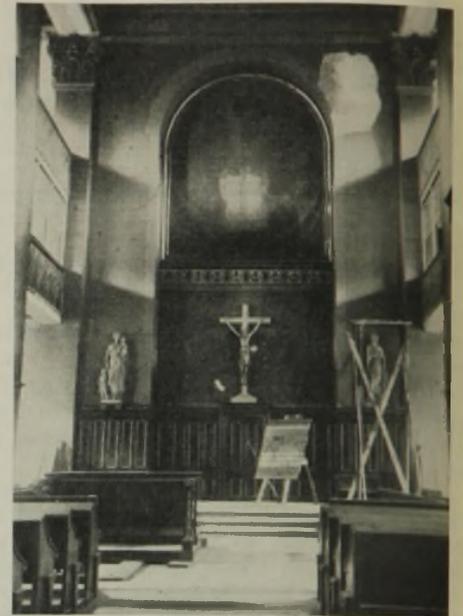
Abb. 3. Inneres der Kirche. Sicht gegen die westliche Turmwand.

In der zweiten Hälfte des Monats Juli 1929 wurden die Lamellen der Westseite eingebaut. Obwohl mit aller Sorgfalt der Beton unter das Bruchsteinmauerwerk gestopft wurde, trat nach dem Einbau der Teile 1 und 2 eine kleine Kippbewegung ein, die sich im Abspringen einer größeren Fläche des Putzes der Turmmauer im Innern der Kirche anzeigte (Abb. 3). Von da an blieb während der übrigen Arbeiten der Turm in Ruhe.

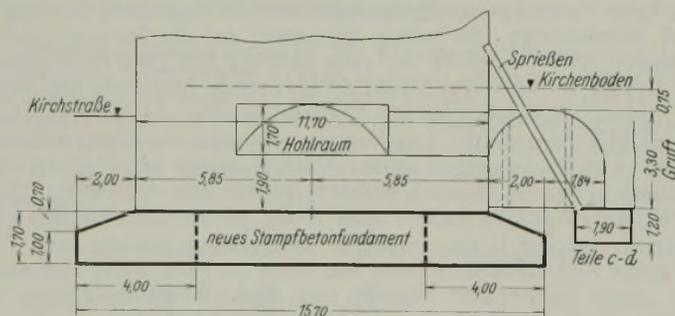
Abb. 4. Schnitt A—B (Abb. 2) durch das Turmfundament.

Abb. 4 gibt den Querschnitt in der Ost-West-Richtung, in der die Sprießen über dem Ofenraum zu erkennen sind.

Bei dem gefährdeten Zustande, in dem sich der Turm zu Beginn der Arbeiten befand, konnte man es kaum verantworten, ohne eine behelfsmäßige Unterstützung der Westmauer das Fundament anzugreifen. Im Kellerraum, an die westliche Seite des massiven Turmfundaments angebaut, saßen die Öfen für die Umluftheizung der Kirche. Sie mußten abgebrochen und später wieder aufgebaut werden, da es nicht möglich war, unter ihnen durchzukommen. Durch die nach dem Kirchenraum führenden Warmluftöffnungen und durch zwei neue Durchbrüche durch das Gewölbe wurden kräftige Rundholzsprießen angesetzt, die die beiden inneren Mauerecken 1,5 m über dem Kirchenboden faßten. Für diese Sprießen wurden besondere Stampfbetonfundamente a, b, c und d, e, f im Turmkeller angelegt. Dabei stellte sich heraus, daß die Abschlußwand zwischen dem Turmkeller und der Grüft des Großherzoglichen Hauses ebenfalls auf Holzschwelen gegründet war, und daß auch sie vermodert waren; dies führte dazu, daß man vom Keller her, so tief als möglich untergreifend, dieser Mauer zunächst ein neues Betonfundament gab, das die Teile d, k, g, i, h, c bilden.

Die Holzsprießen konnten so bemessen werden, daß sie etwa ein Viertel der gesamten Turmlast hätten tragen können, bevor sie zu Bruch gegangen wären. Um die Köpfe der Holzstämmen wurden Gipsbänder gelegt, die eine allzu starke Inanspruchnahme warnend anzeigen sollten.

An der Ost- und Westseite wurde das neue Fundament um 2 m ausgekragt, an den beiden anderen Seiten um 1,70 m. Die Kragteile erhielten eine untere Bewehrung aus 25 mm dicken Rundeseisen. Der Stampfbeton wurde mit 230 kg hochwertigem Zement auf 1 m<sup>3</sup> Beton hergestellt; die Eisen wurden mit fetterem Mörtel umgeben.

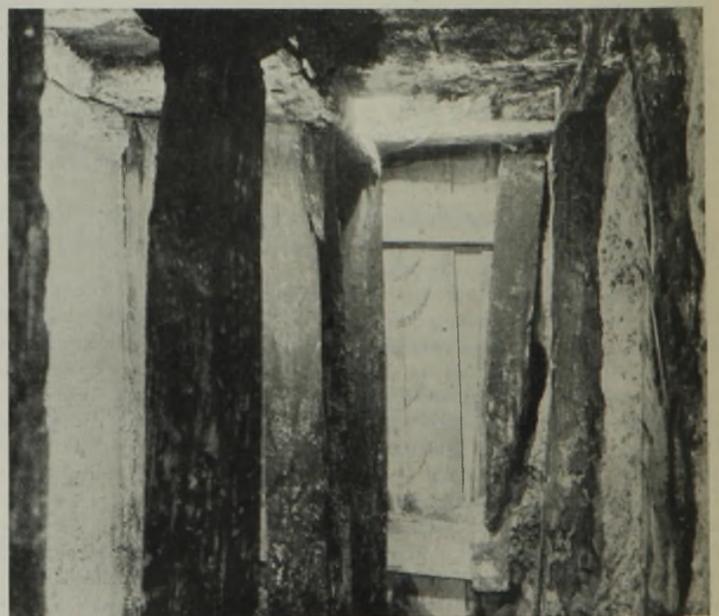
Abb. 5. Alte Holzpfähle unter dem Kern des Turmes, Lamelle 38.

In dem engen Arbeitsraum war es häufig recht schwierig, die Pfahlstümpfen herauszuziehen. Manche mußten steckenbleiben. Man erkannte noch deutlich, daß die offenbar zuerst gerammten Pfähle länger waren als die nachfolgenden, die in dem festen Kiessandboden nicht mehr gezogen haben (Abb. 5). Die Pfähle waren in der Mehrzahl aus Kiefern, einige aus Eichenholz hergestellt.

Was meine Voruntersuchung vermuten ließ, fand sich bestätigt: Je mehr man sich der Ostwand näherte, um so besser war noch der Zustand der Pfähle und der Rostbalken. Unter der Ostwand selbst waren sie eigentlich nur angefault, im Kern noch gesund. Sicherlich hat die Heizung im Turmkeller den Vorgang der Vermoderung der ihr benachbarten Hölzer beschleunigt.
