DIE BAUTECHNIK

BERLIN, 13. Juli 1934

Fugendichtung an Wasserbauwerken aus Beton.

Bearbeitet im Auftrage des Reichsverkehrsministeriums von Oberreg.- u. -baurat Ferdinand Trier und Regierungsbaumeister a. D. Otto Stolzenburg in Magdeburg.

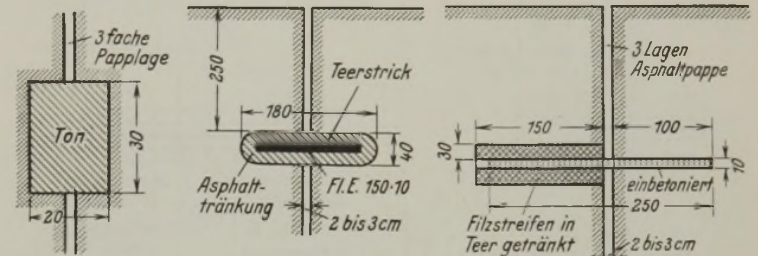
Abb. 1.

Einfache Pappdichtung.

Abb. 2.

Eisen-Teerstrickdichtung.

Abb. 3.

Filzstreifen-dichtung mit Eisenblech.

Zusätzlich ist an einzelnen Schleusen noch eine geklebte dreifache Papplage nach Gruppe 1 angewendet. Diese Dichtungsart hat ebenfalls mit wenigen Ausnahmen versagt. Die mit Teer getränkten Filzstreifen sind vom Wasser ausgelaugt und verrottet.

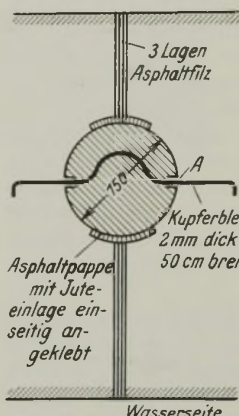
Abb. 10. Kupferblech-
dichtung an Schleusen
der Neckarbaudirektion.

Das Blech kann sich nach Abb. 9 in einem mit Bitumen vergossenen Schacht bewegen, der durch Einbetonierung von Formsteinen geschaffen wurde. An weiteren Schleusen der Neckarbaudirektion Stuttgart wurden die Fugen durch ein 2 mm dickes, wellig gebogenes Kupferblech nach Abb. 10 gedichtet. Das Blech kann sich in einem mit Bitumen vergossenen Schacht bewegen, der durch Verwendung von zwei halbzylindrischen, 1,50 m hohen Schalenblechen von 2 mm Dicke gewonnen wird, die nach dem Abbinden des Betons herausgezogen werden. An den Staumauern der Talsperre Kriebstein im Zschopau-Tal in Sachsen ist die Dichtung in ähnlicher Weise nach Abb. 11 ausgeführt. Bei den sämtlichen Blechdichtungen ist als zusätzliche Dichtung die Fuge mit Asphaltpappe nach Gruppe 1 ausgefüllt. Bei dem letzterwähnten Bau ist eine weitere Sicherheit durch einbetonierte Teerstricke erstrebt. Bei diesen Dichtungen der Gruppe 3 haben sich Schäden bisher nicht gezeigt. Setzungen der Baublöcke in lotrechter Richtung sind allerdings nicht erkennbar geworden. Bei der Talsperre Kriebstein ist der Bitumenverguß im Winter 1929 an der Oberfläche brüchig geworden. Das deutet auf die Gefahr hin, daß im Winter Blech und erstarrtes Bitumen einen festen Körper bilden, das Blech nicht mehr federnd nachgeben kann und es zur Zerstörung des Metallbleches an der Einspannstelle A (s. Abb. 10 u. 11) infolge der großen bei Kürzung der Baublöcke auftretenden Zugkräfte kommen kann.

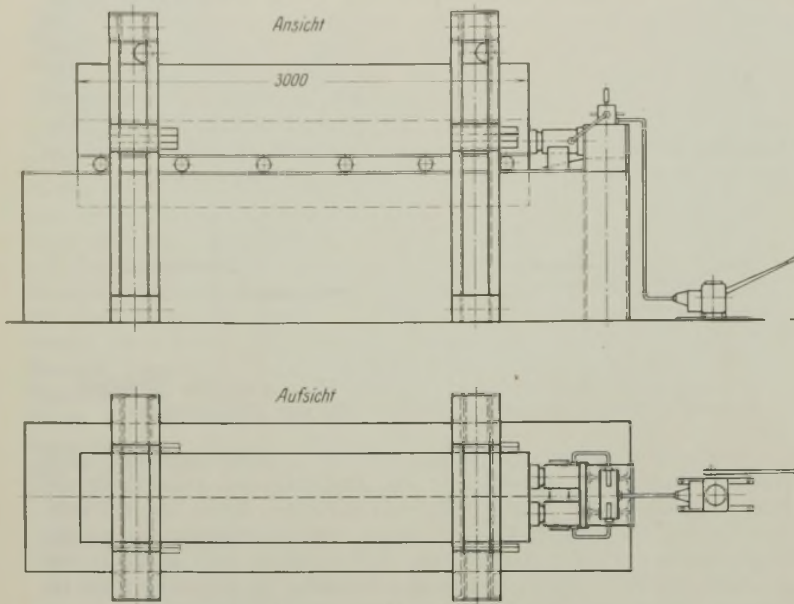
Abb. 20.
Gerät zur Prüfung
von
Dichtungsblechen.

bleche in einen unteren festen und einen oberen beweglichen Betonblock einbetoniert. Das Versuchsgerät ist in Abb. 20 dargestellt. Der obere Betonblock läuft auf dem unteren mittels Rollen und wird durch zwei Führungsgerüste gezwungen, sich genau in der Richtung der Bohlenachse zu bewegen. Die Bewegung wurde durch zwei gekuppelte Öldruckpressen bewirkt, die zusammen bis 70 t Druck hergeben.

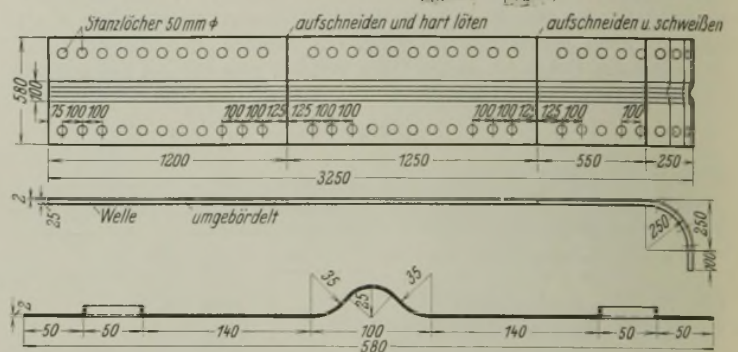
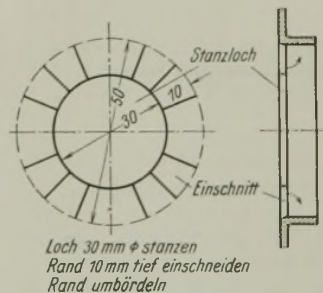
Abb. 22.
Kupferblech für Versuch 3.

Ein dritter Versuch wurde mit dem in Abb. 22 u. 23 dargestellten Blech ausgeführt. Die Dehnungswelle hatte nur einen Halbmesser von 25 mm, der für die in Wirklichkeit möglichen Dehnungen in der Längsrichtung der Baublöcke vollauf genügt; die Gegenkrümmungen an den Übergängen zum geraden Blech haben 35 mm Halbmesser gegenüber 10 mm bei Versuch 1. Die Stanzlöcher sind verkleinert, zur weiteren Verbesserung der Einspannung sind die Lochränder umbördelt. Besonders aber wurde das Blech nicht unmittelbar neben der Welle fest in die Betonklötze eingespannt, sondern durch Auflegen von Bitumenstreifen beiderseits der Welle eine 70 mm breite nachgiebige Zone geschaffen, um so die unvermeidlichen Faltungen des Bleches beim unterschiedlichen Setzen der durch die Fuge getrennten Blöcke weniger scharf werden zu lassen. Die Bitumenstreifen wurden zur Vermeidung von Verformungen erst kurz vor dem Betonieren auf das Blech geklebt. Das Ziel wurde voll erreicht. Bis zu einer Verschiebung von 40 mm blieb das Blech unversehrt. Die Faltenbildung war bis dahin unerheblich.

Nach 67,5 mm Verschiebung zeigten sich an der Schweißstelle zwei winzige Punkte, die Lichtschimmer durchließen und sich bis zum Ende des Versuchs nur wenig erweiterten. Nach 93 mm Verschiebung riß das hintere Ende des oberen Betonblocks infolge Überbeanspruchung des Querschnitts an der Krümmung des Bleches ab, so daß der Versuch nach rd. 97 mm Verschiebung beendet werden mußte, ohne daß außerhalb der Schweißstelle, also an dem glatten Dichtungsblech oder der Lötstelle, eine Zerstörung zu beobachten war.

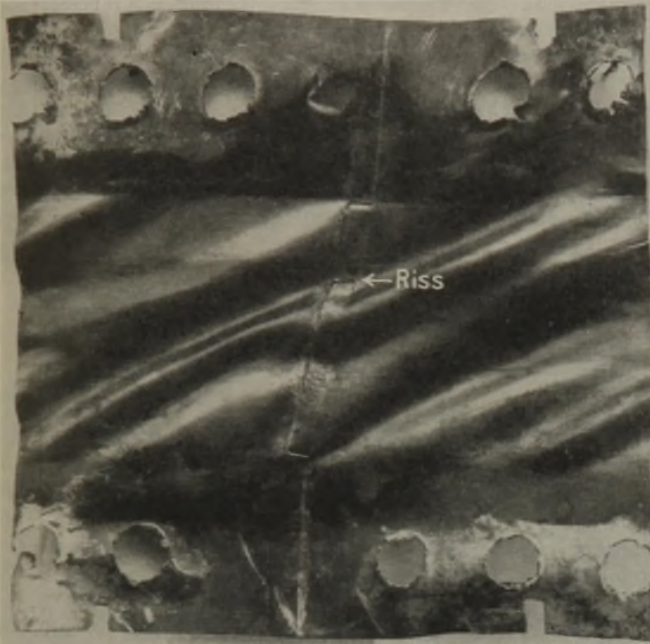
Abb. 25.

Der Zustand des Bleches nach 102 Gängen ist aus Abb. 25 zu ersehen. Aus dem Lichtbilde ist auch die Faltenbildung der Welle und die geringe Verformung der Löcher am Blechrande gut ersichtlich. Da Fugenbewegungen bis 8 mm auch unter ungünstigen Verhältnissen in der Natur selten vorkommen, ist das Ergebnis sehr günstig, zumal, wenn man die außerordentliche Vorbeanspruchung durch ungleichmäßiges Setzen um 97 mm berücksichtigt.

Zustand des Kupferblechs nach Beendigung der Versuche 3 und 3a.

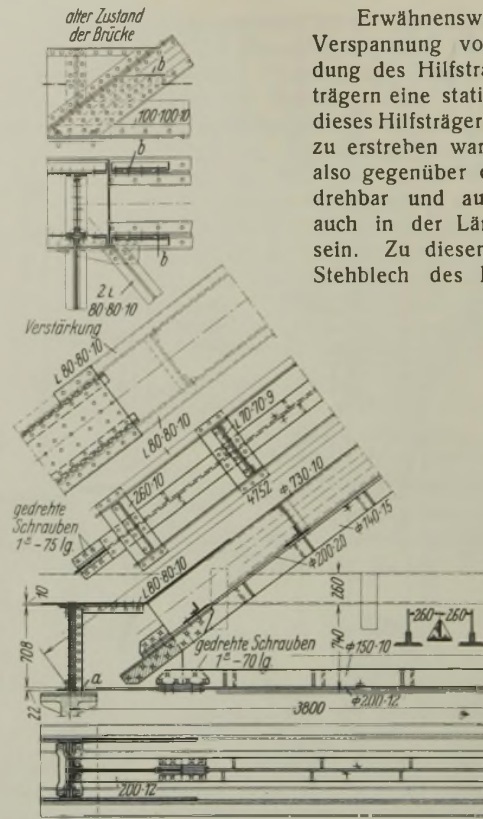
Abb. 4. Endknotenpunkt.

Der Zusammenschluß von Ober- und Untergurt war, wie Abb. 4 zeigt, bei den alten Überbauten in unzulänglicher Weise nur durch Aufnieten von zwei äußeren Blechen *b* in der Brückenspitze über dem Auflager hergestellt. Auch dieser Endknotenpunkt erforderte bereits ohne Berücksichtigung der stark außermittigen Nietanschlüsse eine Einstufung der Überbauten in Brückenklasse IV. Um u. a. auch nach Einführung des mittleren Hilfsträgers in den unter der Kopfplatte des Obergurts verbleibenden engen Raum der alten Brückenspitze eine gute Unterhaltungsmöglichkeit des schwer zugänglichen Endknotenpunkts zu gewährleisten, war es notwendig, dadurch größere Räume zu schaffen, daß die Obergurtkopfplatte in Höhe der Oberkante Querträger in waagerechter Richtung abgelenkt wurde. Hierdurch entstanden auch gleichzeitig die notwendigen Flächen, um in ihnen die Anschlußverbindungen der alten Gurtteile sachgemäß einbauen zu können. Wie aus Abb. 4 (Grundriß) ersichtlich ist, bestand die Verstärkung im wesentlichen aus drei senkrechten Blechen von 10 mm Dicke, die den Endknotenpunkt in den drei Ebenen des neuen dreiteiligen Hauptträgers ausreichend umfassen. Das Abbiegen der Obergurtkopfplatte wurde durch eine neu aufgenietete Platte erreicht. Außerdem war es notwendig, eine Anzahl Verbindungswinkel mit einzubauen.

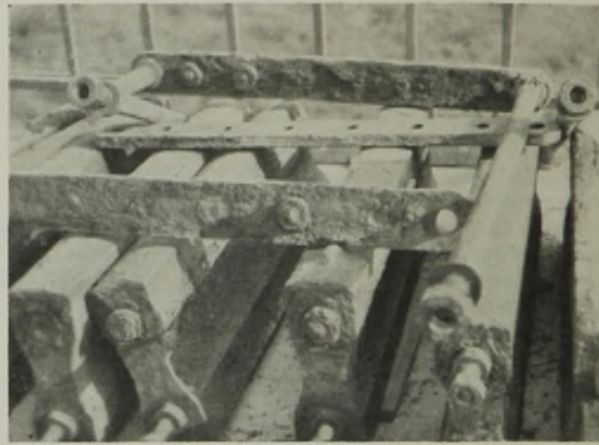
Abb. 8.

Stelzen eines Lagers nach dem Ausbau.
