DIE BAUTECHNIK

BERLIN, 27. Juni 1941

Wiederherstellung eines durch einen Schiffsunfall beschädigten Nadelwehres.

Von Oberregierungs- und -baurat Loll und Regierungsbaurat Kuhlbrodt.

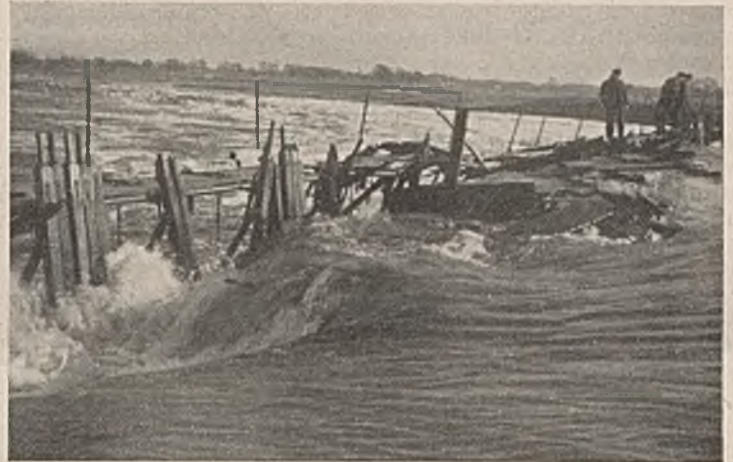
den etwa 100 Wehrnadeln zerbrachen und gaben die Wehröffnung vor der Schute frei. Der Sog infolge der hierdurch unter dem Schiffsboden hindurchschießenden Strömung brachte die Schute vor den durch den Anprall verbogenen und zerrissenen Wehrböcken ruckartig zum Absinken (Abb. 2).

Abb. 2. Schute unmittelbar nach dem Absinken.

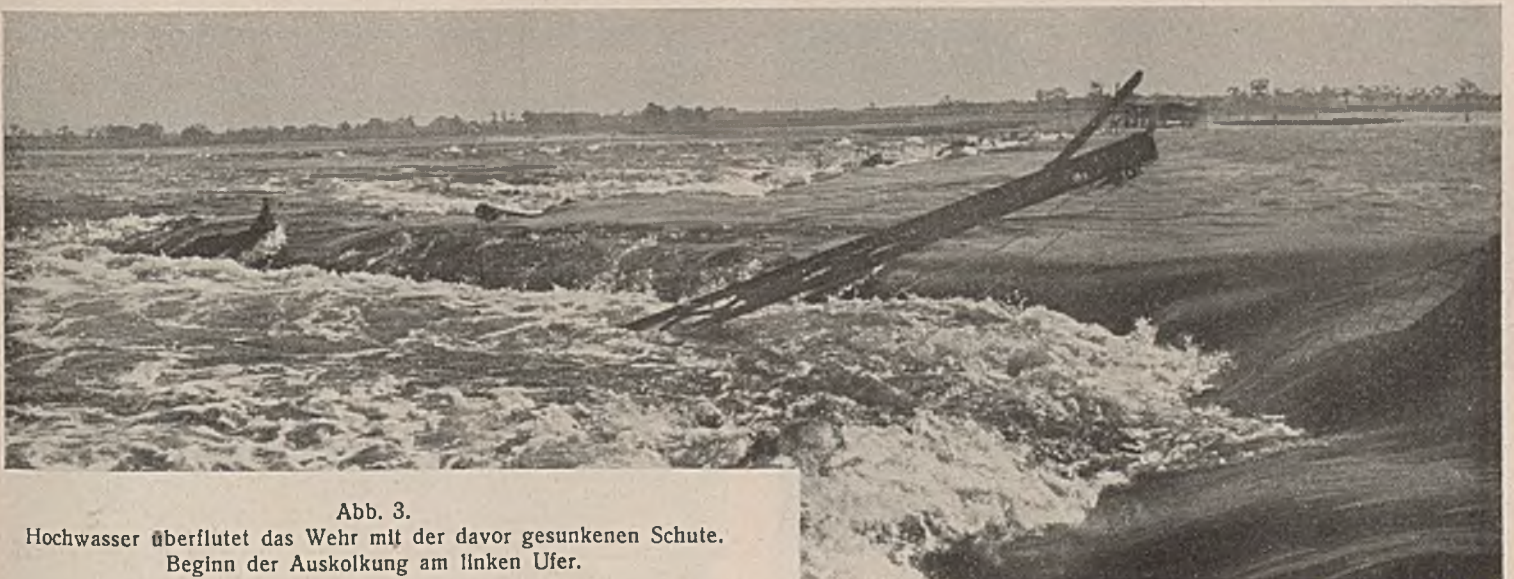
Abb. 3.

Der Steven der gesunkenen Schute lag etwa 3 m vom linken Wehrpfeiler entfernt; sie überdeckte daher mit 19 m Länge fast die Hälfte der Wehröffnung. Für den Abfluß des Hochwassers wirkte sie als Grundwehr und rief am linken Ufer einen zusätzlichen Stau hervor, der später bei fallendem Hochwasser noch zu 25 cm gemessen wurde. Drohende Anzeichen am Lande, wie das Umsinken von Leitungsmasten und Einfriedigungen, das Versacken eines Dammbalkenschuppens und andere Schäden neben dem linken Wehrpfeiler ließen auf Folgeerscheinungen des Unfalls schließen, deren Endauswirkung man, ohne zunächst etwas unternehmen zu können, mit Sorge entgegensah (Abb. 3); war doch an dieser Stelle am Jahresende 1912 infolge Grundversetzung ein 10 m tiefer Grundbruch neben dem Wehrpfeiler entstanden, der unmittelbar

Hochwasser überflutet das Wehr mit der davor gesunkenen Schute. Beginn der Auskolkung am linken Ufer.

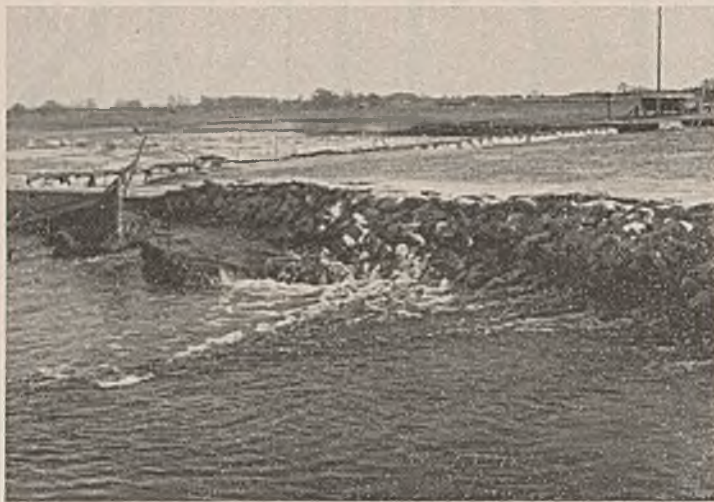
Abb. 4. Der Kolk am linken Ufer ist durch einen Steindamm durchbaut.

darauf während der Frostsperrung mit einem durch eine hölzerne Spundwand gesicherten Packwerksdamm durchbaut worden war. Erst drei Wochen nach dem Unfall, als bereits die ersten Spundbohlen dieser alten Durchbauung aufschwammen, gelang es am 6. April durch einen mit schwimmendem Greifer geschütteten Steinwall die immer noch starke Strömung von der Gefahrstelle abzulenken und den bereits 4 m tiefen neuen Kolk zu durchbauen (Abb. 4).

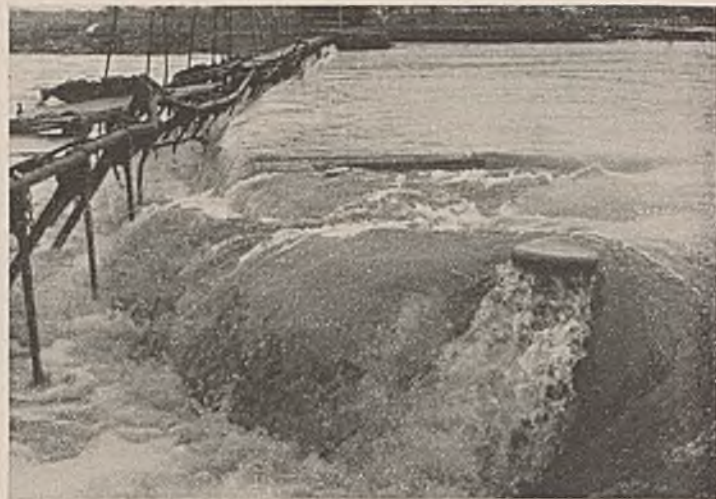
Abb. 6. Die verunglückte Schute taucht wieder auf.

Als das schnell abfallende Hochwasser die Höhe des gewöhnlichen Wehrstaues erreicht hatte, wurde die verunglückte Schute wieder sichtbar (Abb. 6). Nachdem sie möglichst weitgehend entlüftet und ein behelfsmäßigstes Schanzkleid angebracht war — Taucherarbeiten waren bei der starken Strömung nicht ausführbar — wurde sie am 15. und 16. April durch zwei Auslegerhebezeuge bei gleichzeitigem Lenzen gehoben und abgeschleppt (Abb. 7).

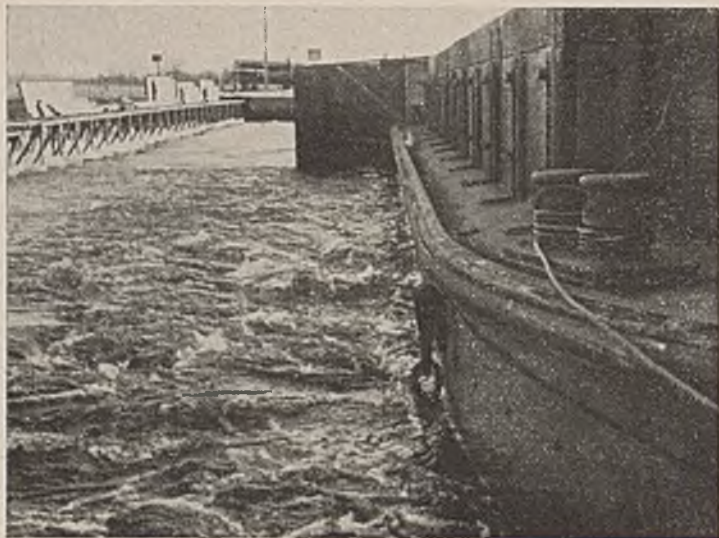
Abb. 5. Zum Fangedamm umgebauter Deckprahm.

Zu diesem Zweck wurde ein eiserner Deckprahm von 100 t Tragfähigkeit durch ein als Stauschild dienendes ausgesteiftes Schanzkleid über die ganze Kahnlänge aufgehöhht. Zur Anpassung an die senkrechte Fläche des linken Wehrpfeilers wurde ein eiserner, lotrechter Steven vorgebaut, ferner in der Nähe des Hecks senkrecht zur Bordwand ein eiserner Schild, der den Anschluß an den unversehrten Teil des Wehres zu vermitteln hatte (Abb. 5). Schließlich wurde in das feste eiserne Deck ein Lenzschacht eingebaut und im unteren Drittelpunkt der späteren Stauwand an vorhandenen, aber noch besonders ausgesteiften Schottwänden kräftige Schäkel angebracht, die beim Versenken des Fangedammprahms bei einem Strömungsangriff auf 50 m² Seitenfläche den Zug der stromauf gerichteten Ankertrossen aufzunehmen hatten.

Als fester Ballast waren drei Schichten Kalksandsteinziegel auf dem Schiffsboden verlegt, die dem Prahm eine Schwimmtiefe von 60 cm gaben; für das Versenken mußte Wasserballast vorgesehen werden, da Einbringen von festem Ballast in den Raum während des Versenkens nicht möglich war, Deckballast aber den Prahm zu kopflastig gemacht hätte.

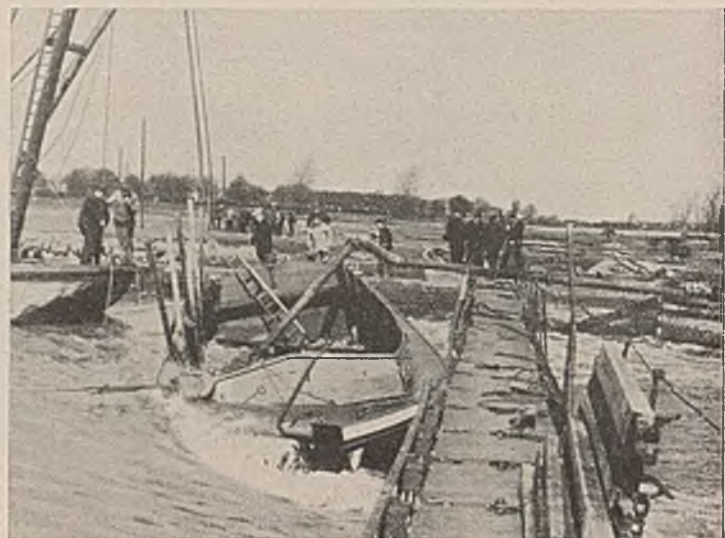
Abb. 7. Die verunglückte Schute wird gehoben.

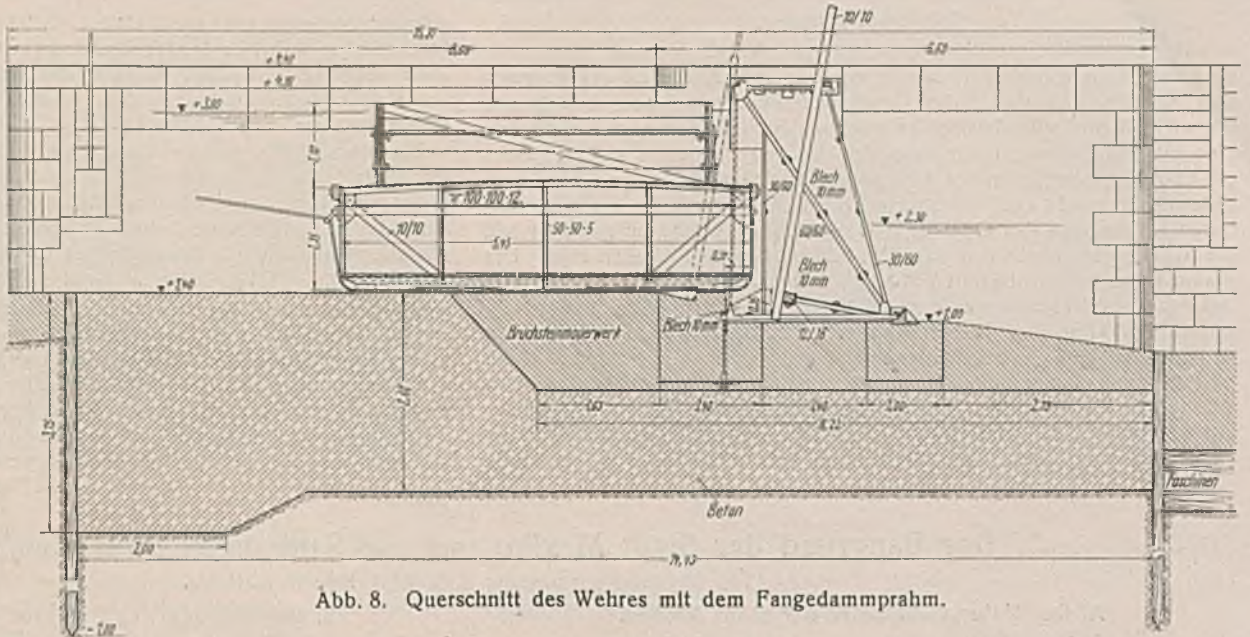
Nachdem das Hochwasser abgelaufen war, wurde im Schutze des Fangedammes zunächst durch Taucher festgestellt, daß die Verankerungen und Lager der Wehrböcke, auch hier die stärksten Teile des Wehres, unbeschädigt waren, während die Einbindezapfen der Wehrböcke zum Teil abgeschert waren. Bei der aus der Bockzeichnung (Abb. 8) ersichtlichen

Lage des versenkten Prahmes war es nicht möglich, für das Auswechseln der 18 beschädigten Wehrböcke ohne weiteres die vorhandenen Ersatzböcke zu benutzen, weil der Fangedammprahm bis zu 40 cm in die Umrißlinie der gewöhnlichen Wehrböcke hineinragte (Abb. 8). Die Ersatzböcke mußten daher zum Auswechseln der beschädigten Böcke umgebaut werden, was auch noch aus einem zweiten Grunde notwendig war.

Abb. 8. Querschnitt des Wehres mit dem Fangedammprahm.

Da somit der vordere Zugstab aus dem Fachwerk des Wehrbocks herausgenommen werden mußte, sind die umzubauenden Böcke als vollwandige Kragträger ausgebildet worden. Das Anbringen der Auflager für die untere Nadellehne war auf diese Weise leicht möglich. Die obere Nadellehne wurde auf die Unterwasserseite der Böcke verlegt (Abb. 8). Sämtliche Verbindungen sind geschweißt, die Blechausfüllungen sind mit Lückenschweißung angeschlossen worden.

Diese Umbildung der Böcke konnte erst in Betracht kommen, nachdem der rechnerische Nachweis ergeben hatte, daß die Ausbildung und Verankerung der hinteren Bocklager ausreichte, um für die Zeit vom Beginn der Beseitigung des Fangedammprahmes bis zum Setzen des regelmäßigen Nadelverschlusses den Schub des ganzen Wasserdrucks aufzunehmen, den sonst zu zwei Dritteln der durch den Prahm abgedeckte Nadelanschlag im Wehrboden aufnahm. Um so mehr mußte auch vermieden werden, die Ersatzböcke durch seitliche Bewegungen des aufschwimmenden Prahmes zusätzlich zu belasten.

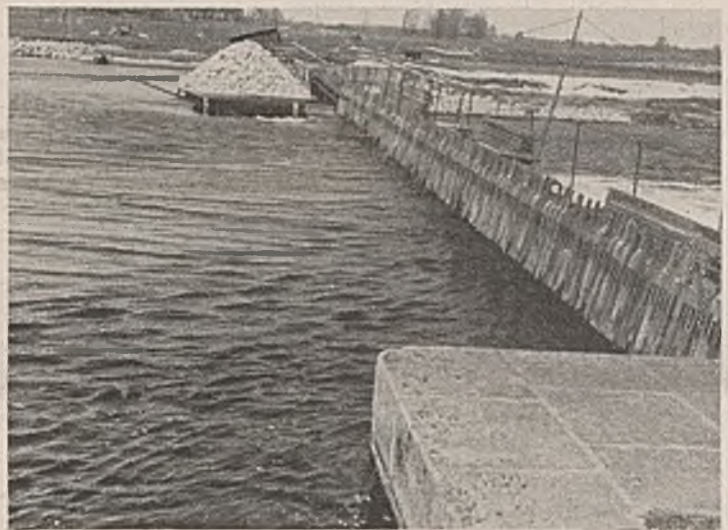
Abb. 9. Die Fangedammschute ist eingebaut, der übrige Teil des Nadelwehres geschlossen.

Nachdem der Nadelversatz des unbeschädigten Wehrteils eingebaut und behelfsmäßig gegen den Schild abgedichtet war, war nach dem Aufbringen von etwa 140 t Sand- und Steinballast durch einen Greifbagger auf das Deck des Kahnens der Schiffsstau gesichert (Abb. 9).

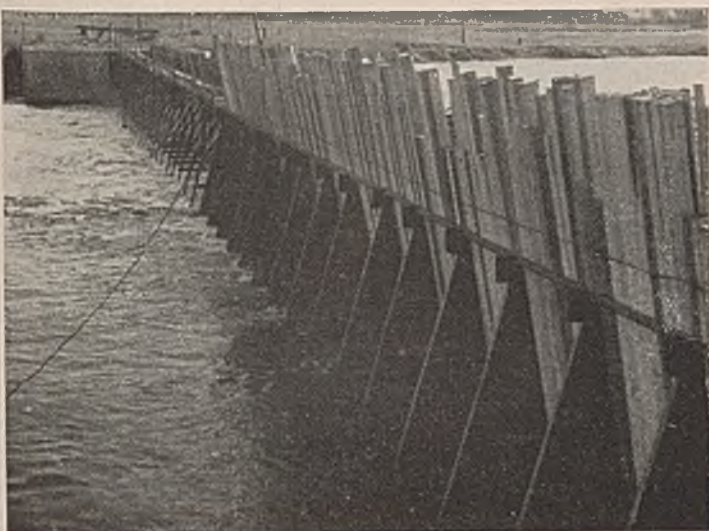
Abb. 10. Behelfsmäßiger Nadelversatz.

Nach Beseitigung der zerrümmerten Böcke und Einbau der Ersatzböcke wurde der Hilfsnadelversatz eingebracht und durch Deckleisten und Einschlämmen von Asche so sorgfältig abgedichtet (Abb. 10), daß der Kahn in vollständig strömungsfreiem Wasser lag. Der Deckballast

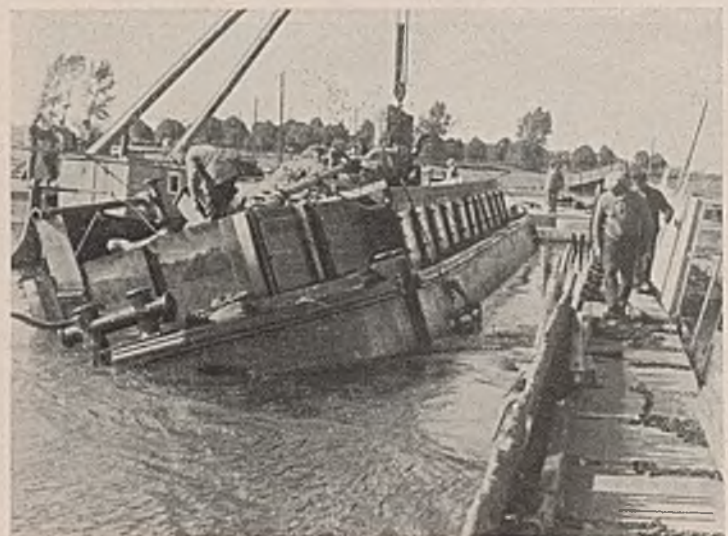
Abb. 11. Aufschwimmen des Fangedammprahmes.

wurde durch Schwimmgreifer beseitigt, der in den Nadelversatz hineinragende Schild abgebrannt und der Wasserballast durch den Lenzschacht abgepumpt. Beim Aufschwimmen machte der Fangedammprahm, vermutlich unter der Einwirkung des Wasserballastes eine starke, stromauf gerichtete Kenterbewegung, die aber durch die Ausleger der vorsorglich bereitgelegten Hebefahrzeuge abgefangen werden konnte (Abb. 11).

Nach dem Abschleppen des Fangedammprahmes wurde sofort die endgültige Nadelwand gesetzt, so daß die außergewöhnliche Beanspruchung der hinteren Bocklager nur 12 Stunden gedauert hat.

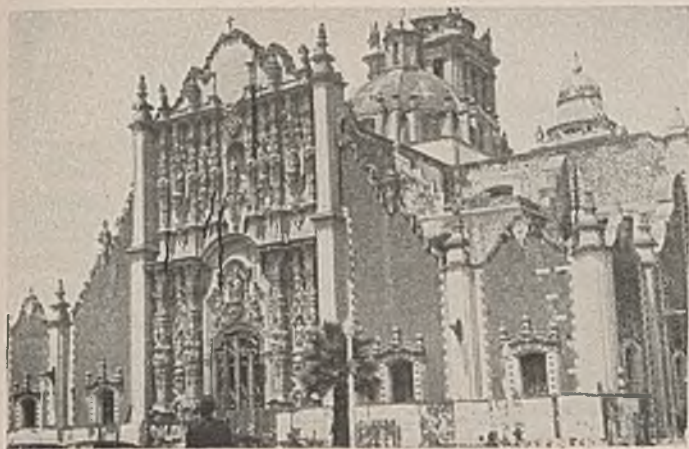
Abb. 3. Osiflügel der Kathedrale in Mexiko.

Der ältere Teil der Stadt dehnt sich über den Bereich des alten Tenochtitlan aus; er steht somit auf der früheren Insel. Die Tiefe der Tonschicht unter diesem Teil beträgt im Mittel mehrere hundert Meter. Nach angestellten Beobachtungen sind erhebliche Bodensenkungen aufgetreten, und zwar ist das Maß dieser Bewegungen in neuerer Zeit erheblich gestiegen. Während nach den Messungen die Kathedrale in den Jahren 1870 bis 1897 um 0,18 m gesunken ist, erhöhte sich dieses Maß in den Jahren 1897 bis 1938 auf 1,20 m. Die Senkung ist im allgemeinen gleichmäßig vor sich gegangen, nur der Ostflügel hat sich unregelmäßig gesetzt und weist erhebliche Risse auf (Abb. 3).

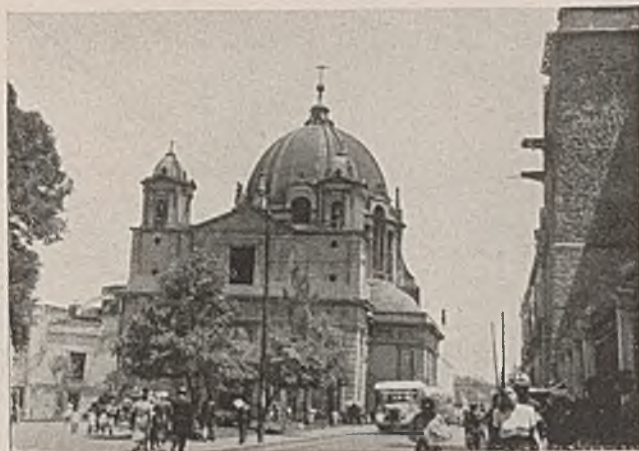
Abb. 4. Loreto-Kirche in Mexiko, wegen Schiefstellens geschlossen.

Dagegen befindet sich die Loreto-Kirche, die nur 500 m nach Nordosten zu gelegen ist, in baufälligem Zustand. Die Kirche wurde während der Jahre 1809 bis 1816 gebaut und hat sich während der Jahre 1832 bis 1850 so weit nach Osten herübergeneigt, daß sie geschlossen werden mußte (Abb. 4). Als Ursache wird angegeben, daß die Westseite auf festerem Untergrund, die Ostseite dagegen auf der Tonschicht steht.

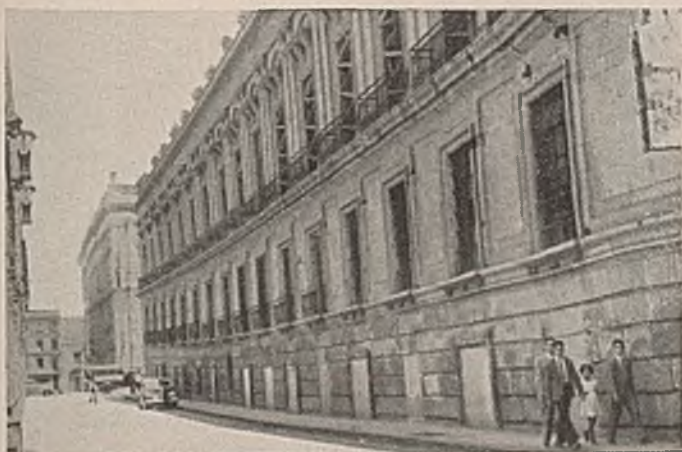
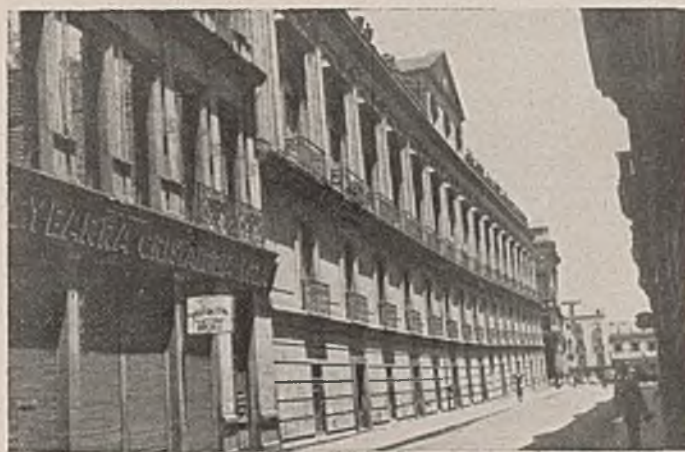
Abb. 5 u. 6 zeigen die West- und Ostseite der Escuela der Mineral (Bergakademie). Das Gebäude hat sich in der Längsrichtung so weit durchgebogen, daß die Eingänge von der Seitenstraße nicht mehr benutzt werden können. An der Nordseite sind keine Risse zu bemerken, obwohl sich das Gebäude auch hier bedeutend gesenkt hat.

Abb. 5. Westseite der Bergakademie in Mexiko.

Abb. 6. Ostseite der Bergakademie in Mexiko.

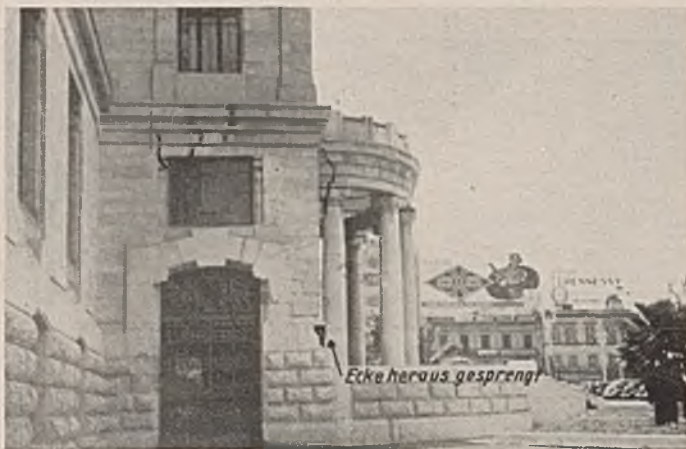
Abb. 9. Nationaltheater in Mexiko, Risse über den Säulen und dem Fenster.

Das Gebäude ist ein Stahlgerippebau mit Marmorverkleidung und hat eine einheitliche, regelmäßige Form. An den Vorbauten und über einigen Tür- und Fensterstürzen sind Risse und Sprünge zu beobachten (Abb. 9). An einigen Stellen ist die reiche Marmorverkleidung herausgesprengt. Das Gebäude liegt in der Nähe des oben erwähnten Gebäudes der Bergakademie. Bemerkenswert ist der Umstand, daß das zwischen den beiden Gebäuden gelegene Hauptpostamt, ein großer Prachtbau, der in den Jahren 1902 bis 1907 errichtet wurde, keinerlei Schäden aufweist.

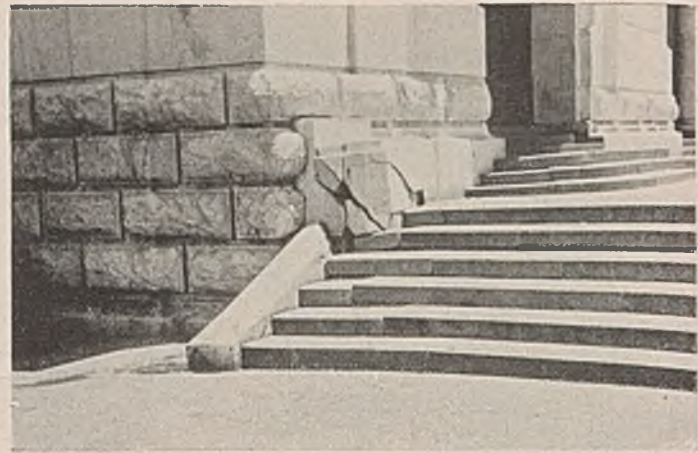
Abb. 8. Nationaltheater in Mexiko, an der Eingangstreppe sich bemerkbar machende Gebäudesenkungen.

Stillstand der Bewegungen eintrat. Neuerdings machen sich aber wiederum leichte Verschiebungen des Gebäudes gegenüber der Umgebung bemerkbar. In Abb. 8 ist die Aufwölbung der Zugangstreppen zu sehen. Die aufgetretenen Spannungen haben Risse in den Verkleidungen der Wangen und den Belägen der Zugänge hervorgerufen. Die Bewegungen entsprechen augenscheinlich den Formänderungen, die bei der Belastung nachgiebigen Bodens zu erwarten sind. Wahrscheinlich hätten Modellversuche Aufschluß darüber geben können, bei welcher Ausführungsweise die geringsten Bewegungen des Bauwerks eingetreten wären.

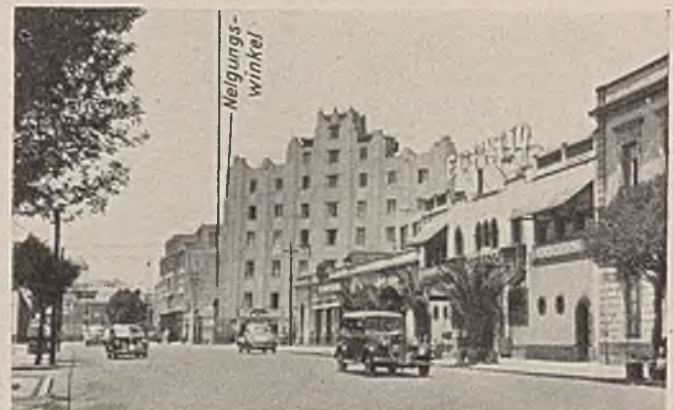
Abb. 10.
Wohnhaus in Mexiko, das sich ungleich gesenkt hat.

An einigen neueren Gebäuden sind ungleichmäßige Senkungen aufgetreten; ein vor etwa 5 Jahren errichtetes Wohngebäude hat sich auffallend übergeneigt (Abb. 10). Offenbar wurde bei der Gründung des Gebäudes versäumt, den ungleichförmigen Untergrundverhältnissen in geeigneter Weise Rechnung zu tragen. Die unregelmäßige Form des Grundrisses und die dadurch hervorgerufene ungleiche Belastung des Baugrundes haben wahrscheinlich die Bewegungen verschärft.
