# DIE BAUTECHNIK

## Erfahrungen an neuen amerikanischen Hängebrücken.

## Über Schäden an überschütteten, gewölbten Bauwerken, ihre Ursachen und ihre Verhütung.

Von Dr.-Ing. W. Passer, Berlin.

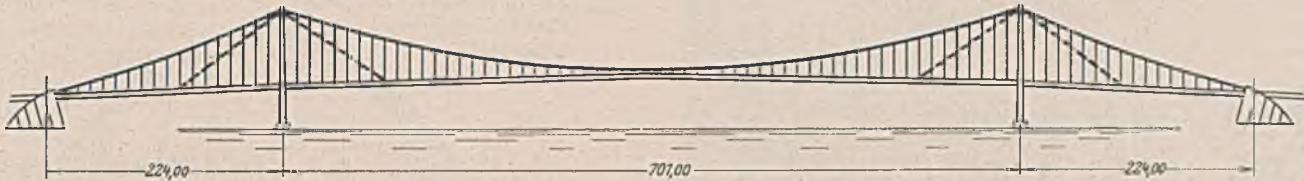
Abb. 1. Whitestone-Brücke.

Die über drei Öffnungen gespannte Whitestone-Hängebrücke zwischen Queens und Bronx<sup>3)</sup> ist in der Mittelöffnung 701 m und in den beiden Seitenöffnungen je 224 m weit gespannt. Die Brückenbreite beträgt 22,6 m und die Höhe der vollwandigen Verstiefungsträger 3,36 m.

Das Verhältnis der Breite zur Stützweite der Mittelöffnung ist mit 1:26 nicht ungünstig; das Verhältnis der Höhe der Verstiefungsträger zur Stützweite der Mittelöffnung ist aber mit 1:136 in Verbindung mit der sehr leichten Fahrbahn zu klein, um senkrechte Schwingungen unter dem Einfluß eines stärkeren Windes zu verhindern. Auch bei dieser Brücke zeigten sich im Juni 1938 bei der Bauausführung, als der Stahlrost für die Leichtfahrabdecke mit den Stahlblechen, die die Betondecke tragen sollen, eingebaut wurde, unangenehme senkrechte Schwingungen unter dem Windeinfluß. Man hoffte, daß die Schwingungen nach dem Aufbringen des Fahrabdeckens nicht mehr auftreten würden. Die Hoffnung erwies sich aber als trügerisch. Auch nach dem Einbau der Betondecke zeigten

Auf Grund von Modellversuchen wurden schließlich zur weiteren Dämpfung der Schwingungen 73 mm dicke Drahtseile mit Vorspannung eingezogen, die von den Spitzen der Türme nach den Verstiefungsträgern in den Seitenöffnungen und in der Mittelöffnung führen (Abb. 1). Diese vorgespannten Drahtseile haben bis jetzt den gewünschten Erfolg gehabt; sie dienen der Hängebrücke aber nicht zur Zierde.

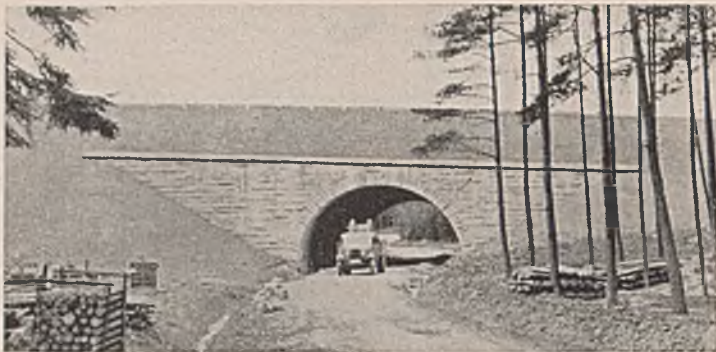
Bei diesem Bauwerk hat sich — ebenfalls am tiefer gelegenen Gewölbeende — der linksseitige (größere) Flügel vom Gewölbe ab-

Abb. 17a. Ansicht des Bauwerks.

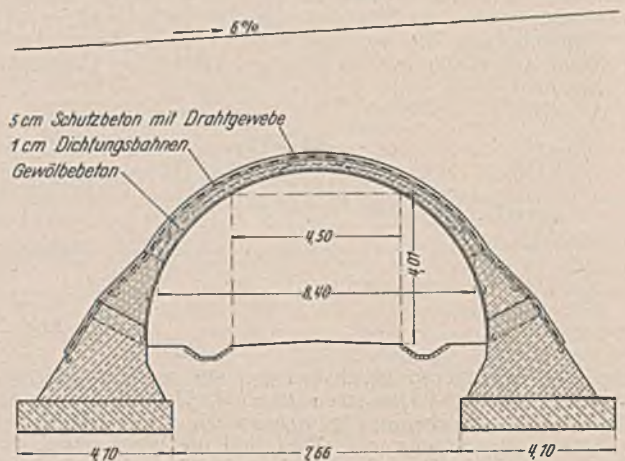
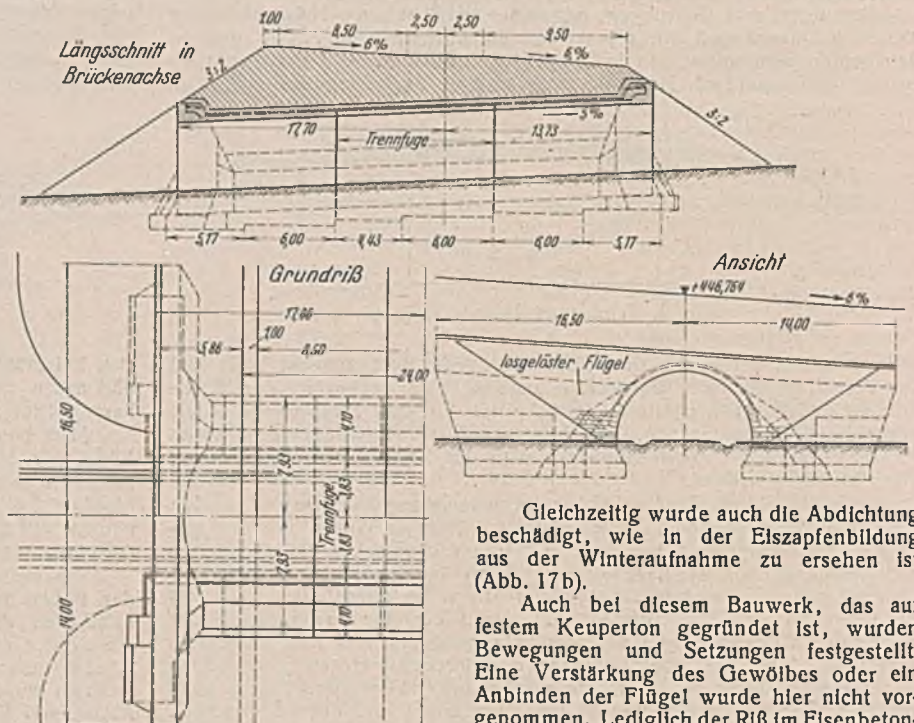
5. Ein weiterer Schadensfall ist in Abb. 17 u. 18 dargestellt. Es handelt sich wieder um eine Straßenunterführung, ein halbkreisförmiges Eisenbetongewölbe von 9,0 m Lichtweite mit an den Enden auf 1,5 m Tiefe vorgesetzten und mit den Flügeln verbundenen Natursteinbögen. Abb. 18 zeigt die Hauptabmessungen des Bauwerks.

Abb. 18a. Schnitt durch das Eisenbetongewölbe.

Abb. 18b. Ansicht, Aufsicht und Längsschnitt.

Bei den ungünstigen Annahmen, die dieser Berechnung zugrunde liegen, stellt dieser Erdwiderstand einen Größtwert dar. Die wirklichen Setzungen sind, wie die praktischen Beispiele zeigen, viel ungleichmäßiger, so daß z. B. bei einzelnen Bauwerken oft nur eine Flügelhälfte abgetrennt wurde, während die andere unbeschädigt blieb (Abb. 18).

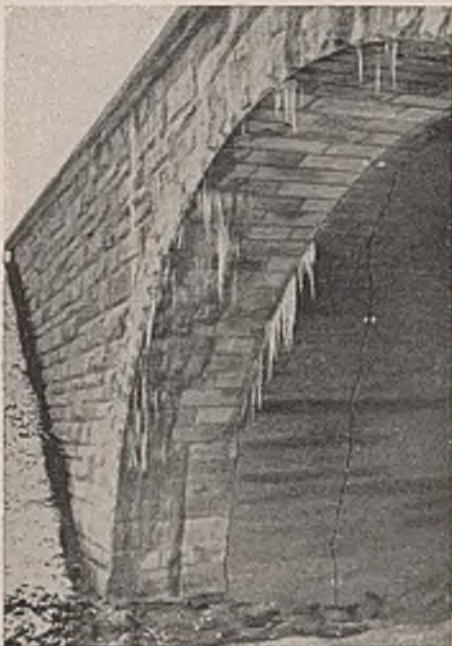
zwischen Eisenbetongewölbe und Gewölbe der Vormauerung, um sich im weiteren Verlauf ganz in dieser Linie zu verlieren. In Abb. 17b ist die Ablösung deutlich erkennbar.

Abb. 17b. Blick ins Innere des Bauwerks. Der Rißverlauf des abgetrennten Flügels ist deutlich zu erkennen.

Gleichzeitig wurde auch die Abdichtung beschädigt, wie in der Eiszapfenbildung aus der Winteraufnahme zu ersehen ist (Abb. 17b).

Auch bei diesem Bauwerk, das auf festem Keuperton gegründet ist, wurden Bewegungen und Setzungen festgestellt. Eine Verstärkung des Gewölbes oder ein Anbinden der Flügel wurde hier nicht vorgenommen. Lediglich der Riß im Eisenbetongewölbe wurde örtlich ausgebessert und die Abdichtung wieder hergestellt, wozu allerdings ein Abtragen der Überschüttung teilweise notwendig war. Der Gewölbeanschluß an die Flügelmauern wurde dabei mit einer besonderen Fuge ausgebildet.

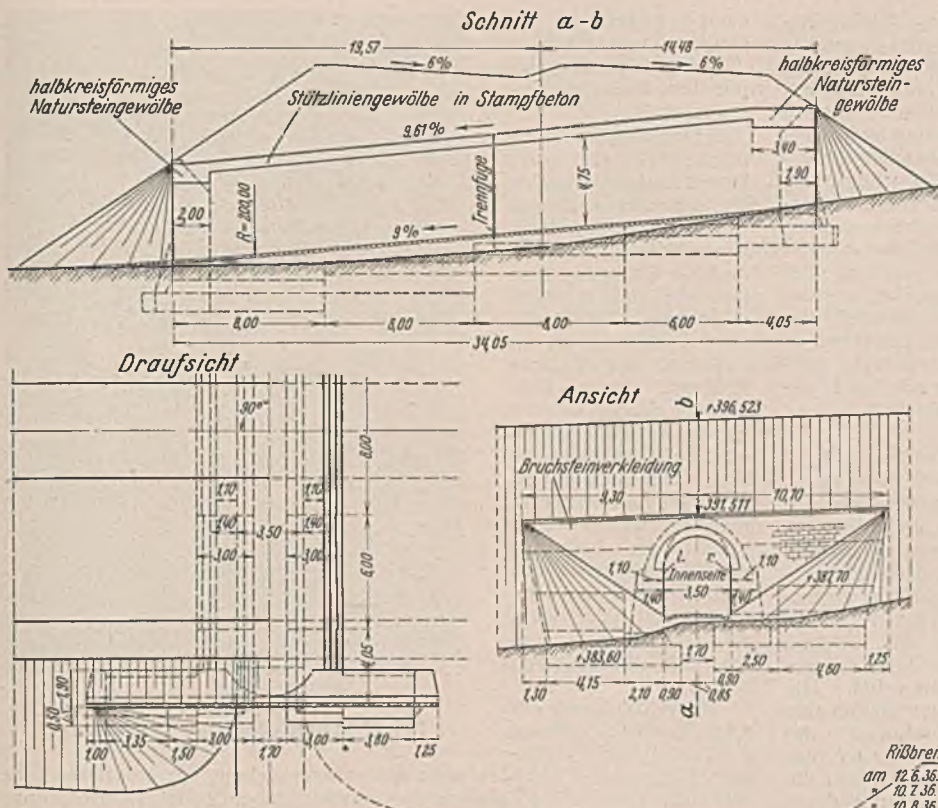
6. Abb. 19 bis 21 zeigen Schäden an einer gewölbten Wegunterführung. Bei diesem Bauwerk wurde nicht nur das tiefer gelegene Gewölbe mit den Flügeln abgetrennt (Abb. 19 u. 20 a u. b), sondern es entstanden auch im Innern des Gewölbes Risse (Abb. 19 u. 20 c u. d). Wie aus dem Längsschnitt (Abb. 19) zu ersehen ist, war der Durchlaß

Abb. 19. Wegdurchlaß in Stampfbeton. Lichtweite 3,50 m.

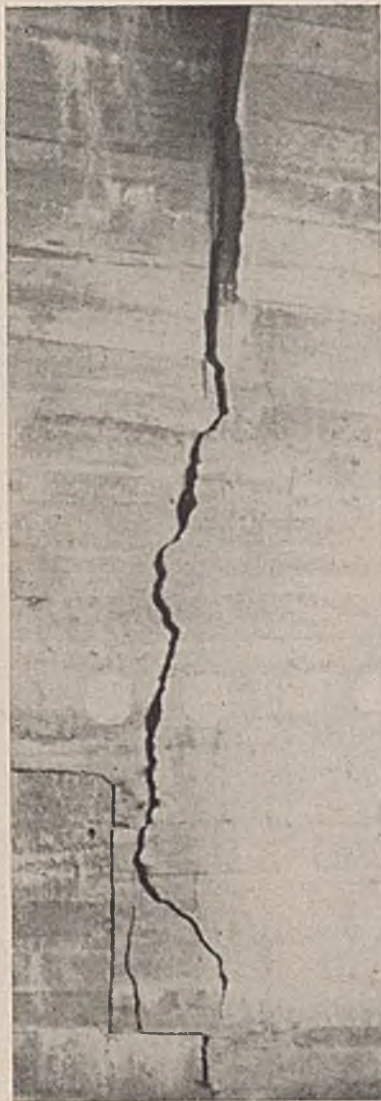
Abb. 20a. Riß I, rechte Innenseite.

Nach Beendigung der Setzungen wurden örtliche Verbesserungen vorgenommen, und zwar wurde beim RIB I im Schachtverfahren die Rückenfläche des Gewölbes freigelegt, im Gewölbe selbst ein etwa 1,6 m und im Widerlager ein 0,5 m breiter Spalt ausgestemmt und nach Einlegen von Ankereisen wieder geschlossen (Abb. 21). Die beiden anderen Risse wurden entsprechend verbreitert und anschließend verfüllt. Neue Schäden sind dann nicht mehr aufgetreten.

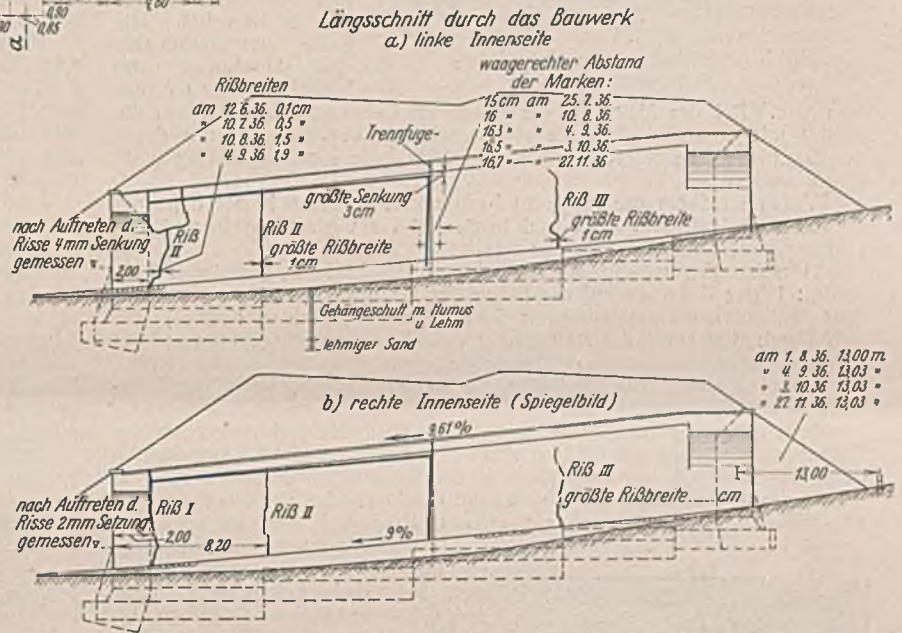
nur in der Mitte durch eine Fuge geteilt. Aus den Setzungsbeobachtungen — die jedoch, wie leider meistens in solchen Fällen, erst nach Auftreten der ersten RIB-Erscheinungen durchgeführt wurden — sowie aus der Art der RIBbildung selbst war zu erkennen, daß sich das Bauwerk bei dem nachgiebigen Baugrund (lehmiger Gehängeschutt, darunter lehmiger Sand) im Bereich der zunehmenden Auflast stärker gesenkt hat als den Enden. Die beiden Gewölbehälften wurden dabei in der Längsrichtung auf Biegung beansprucht; dadurch entstanden die Risse II und III, die nahezu in der Mitte der beiden Bauwerkshälften aufgetreten sind. Riß I entspricht in seiner Art den bereits bei den anderen Beispielen gezeigten Schäden. Am Gewölbeausgang nimmt die Rißbreite nach dem Scheitel zu. Bei den übrigen Rissen war es umgekehrt. Die Mittelfuge hat sich nach unten etwas verbreitert. Dabei wurden im Scheitel die Gewölbbteile so aneinandergedreßt, daß der Gewölbebeton an den Rändern beschädigt wurde.

Zu Abb. 19. Längsschnitt mit eingetragenen Rissen und Setzungen.

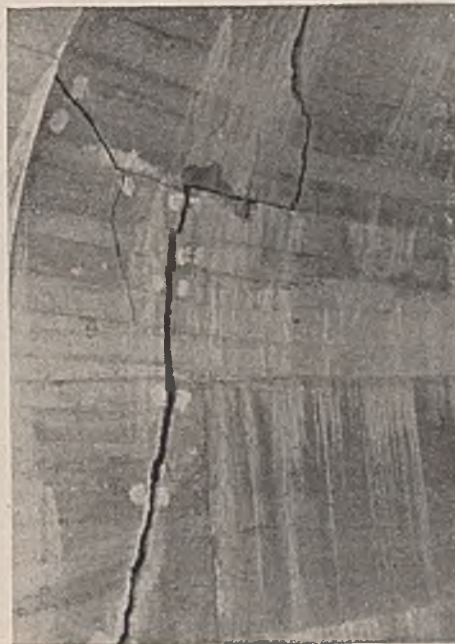
Abb. 20b. Riß I, linke Innenseite.

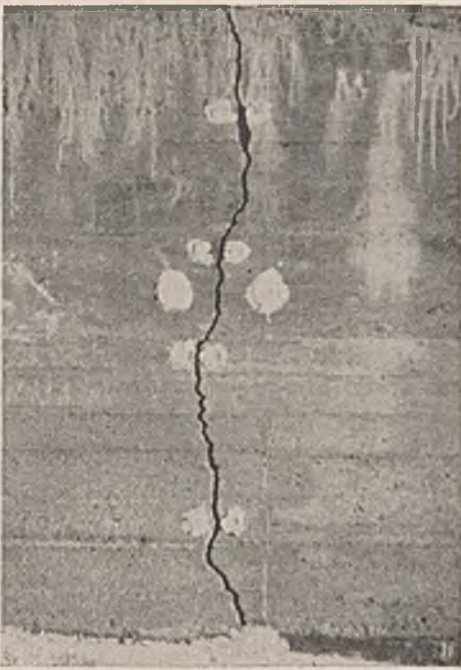
Abb. 20c.  
Riß II (untere Rißbreite etwa 1 cm).

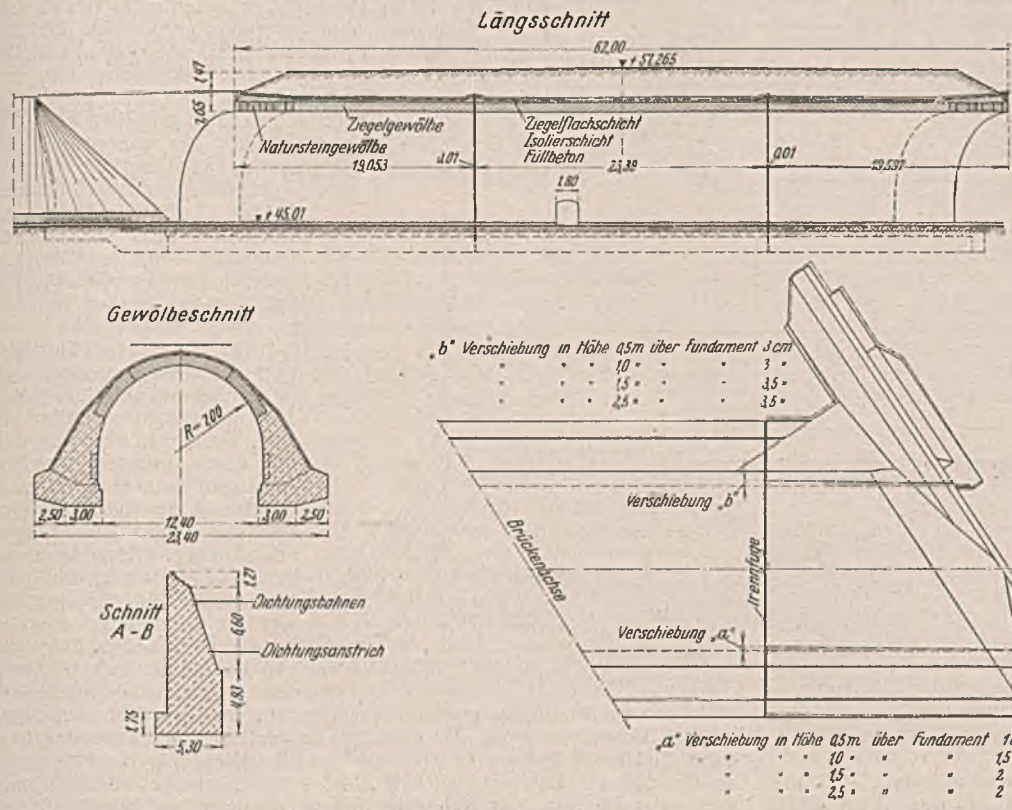
7. Das letzte Beispiel behandelt schließlich noch ein schiefes, gewölbtes Unterführungsbauwerk (eine zweigleisige Eisenbahnunterführung). Abb. 22 zeigt die Abmessungen des Bauwerks mit den eingetragenen Schäden und beobachteten Bewegungen. Das Gewölbe ist um 56,5° schief und trägt eine 3 m hohe Überschüttung. Zwei Fugen senkrecht zur Gewölbeachse teilen das Bauwerk in drei Teile. Bald nach dem Aufbringen der Überschüttung wurde festgestellt, daß sich die beiden äußeren Gewölbbteile gegen den mittleren Teil quer zur Achse des Bauwerks verschoben hatten, wobei die im stumpfen Winkel angeschlossenen Flügel losgelöst wurden. Während auf der einen Seite (links) nur ein schwacher RIB beobachtet werden konnte, war auf der rechten Seite ein stellenweise 2 cm klaffender RIB zu erkennen, der im aufgehenden Widerlagermauerwerk etwa im Verschnitt zwischen Flügel und Widerlager verlief und nach oben zu immer mehr nach außen rückend im Gewölbescheitel am Rand des

Abb. 22. Schiefe Eisenbahnunterführung; Lichtweite 14,0 m. Aufsicht, Längs- und Querschnitt.

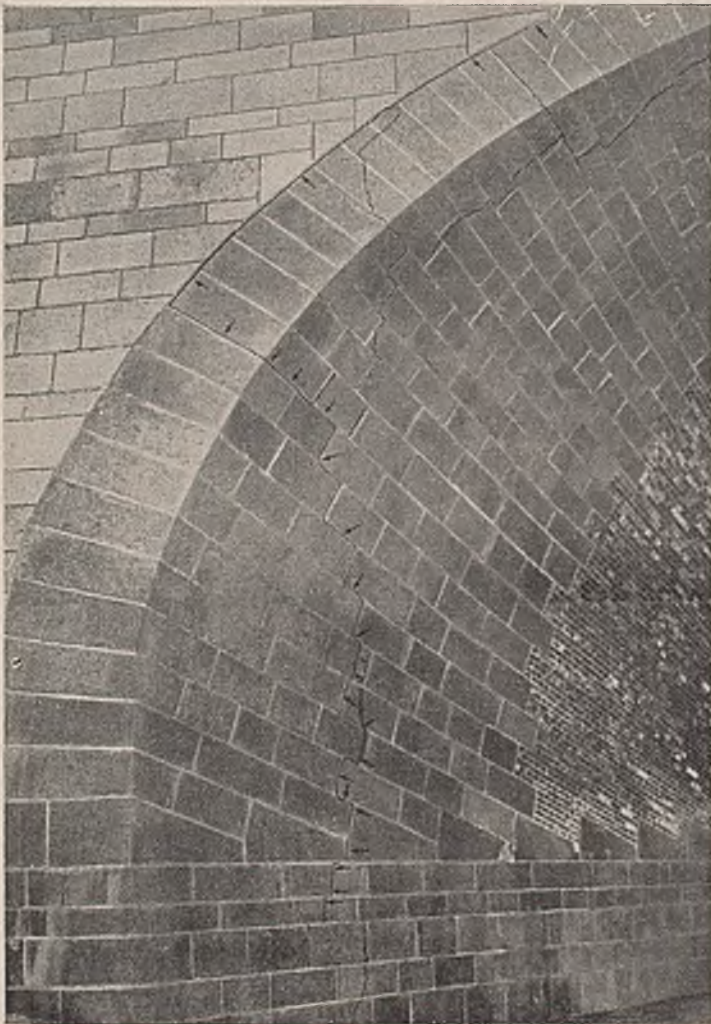
Bogens endigte (Abb. 23). Der Flügel war also mehr oder minder allein vom übrigen Bauwerk abgetrennt. Der Baugrund ist gut. Der Untergrund besteht durchweg aus grobem Sand und Kies, demzufolge waren auch nur sehr geringe Setzungen aufgetreten. Dagegen zeigen die Verschiebungen, die das Bauwerk erlitten hat, deutlich, daß sich der schräge Gewölbbteil mit den Grundkörpern verdreht hatte (Abb. 22), und zwar infolge des ungleichen Erddruckes, der auf der Seite des stumpfwinklig angeschlossenen Flügels wesentlich größere Angriffsflächen hatte, und wegen der auf enger Fläche zusammengedrängten Kräfteaufnahme am spitzwinkligen Gewölbeabschluß mit dem kurzen Flügel. Der lange Flügel wurde dadurch an die Hinterfüllung gedrückt und löste sich, weil seine Beanspruchung wesentlich größer war, als rechnerisch nachgewiesen wurde, an der ungünstigsten Stelle ab.

Abb. 23. Rißverlauf am beschädigten Gewölbeende.

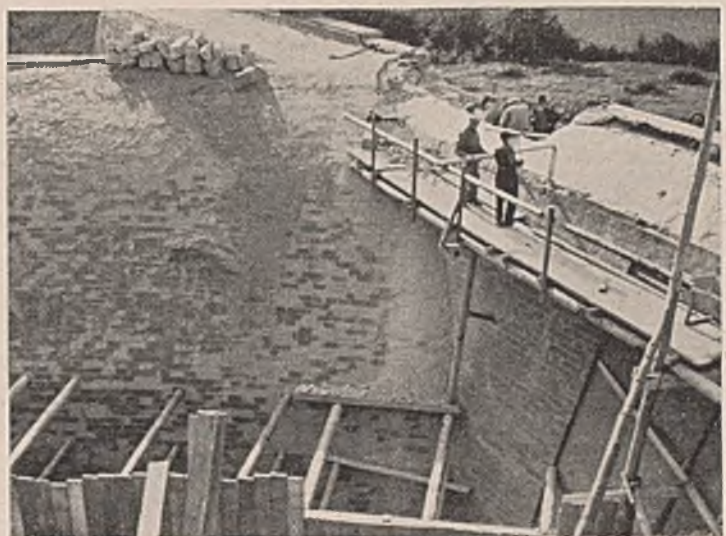
Abb. 25. Beginn der Wiederherstellungsarbeiten.

Die vorgenommenen Ausbesserungsarbeiten sind aus Abb. 24 u. 25 zu ersehen. Der Flügelanschluß an das Gewölbe wurde verstärkt und das Gewölbe selbst durch einen kräftigen, bewehrten Überbeton gesichert.

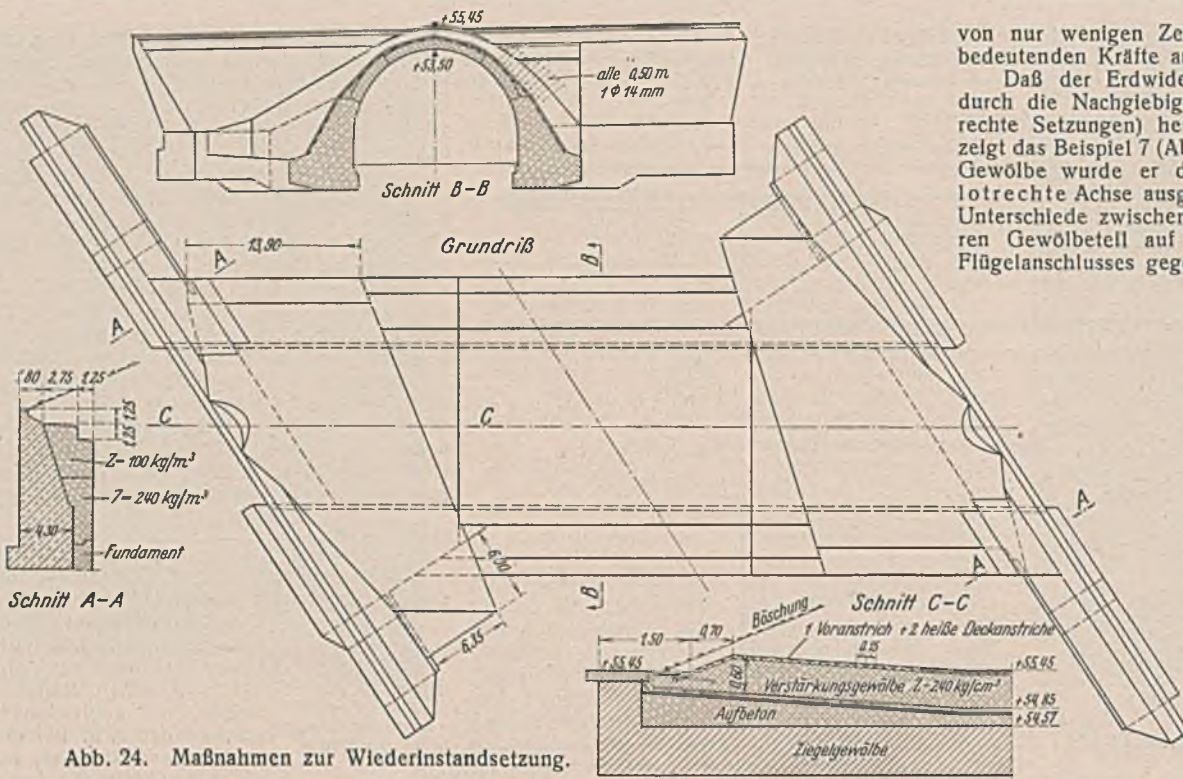
Abb. 24. Maßnahmen zur Wiederinstandsetzung.
