Leopold Staniek

PROBLEMY GŁĘBIENIA SZYBÓW  
PRZEZ STREFĘ PIASKÓW MIOCEŃSKICH NADKŁADU  
W OBSZARZE GÓRNICZYM KOP. WK SOŚNICA

Streszczenie. W artykule poruszono zagadnienie przepojonych wodą piasków miocęńskich z detritusem wapiennym.

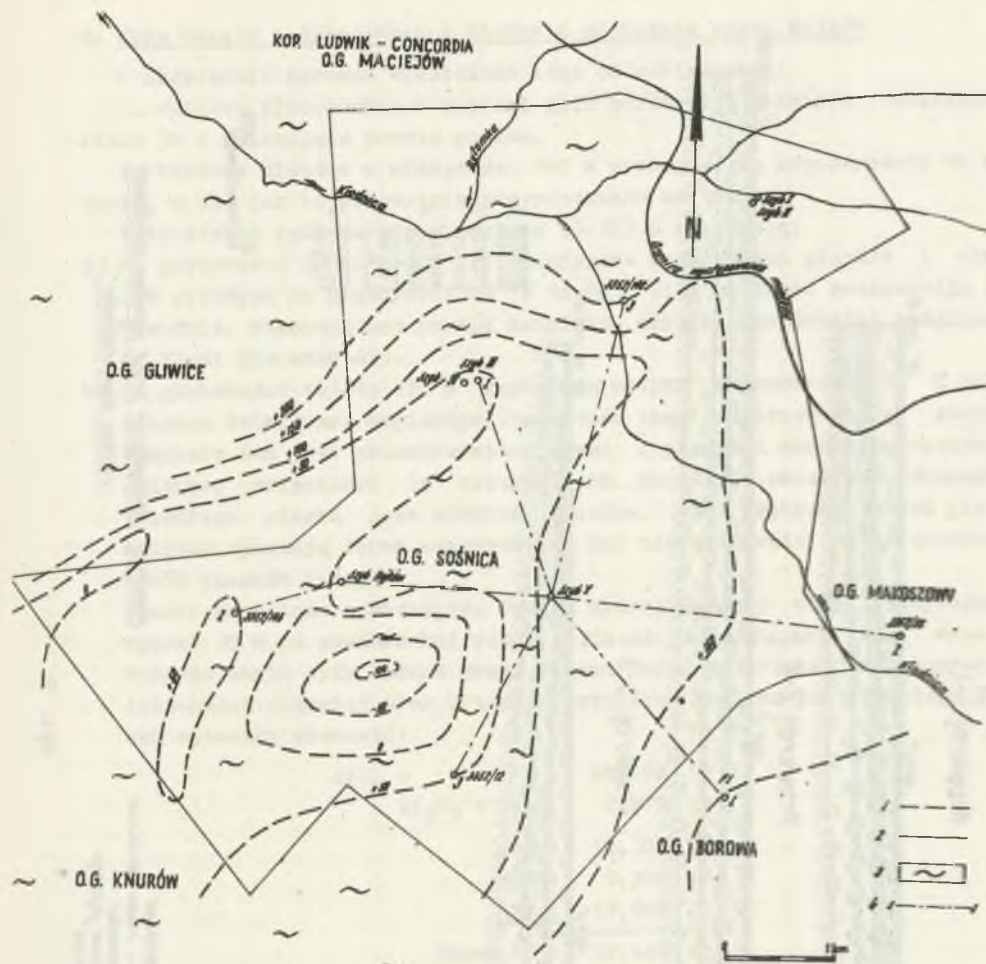
Rys. 1

Dane z otworów i z szybów pozwoliły na wykreślenie izolinii zalegania spągu piasków z organicznym detritusem wapiennym i kurzawek, które stanowią jeden poziom wodonośny. Dane te obrazuje mapa geologiczna rysunek 1 i przekroje rys. 2. Z mapy i przekrojów wynika, że zarówno szyb V jak i szyb Bojków znajdują się na skłonie niecki wypełnionej kurzawką, której skrzydło południowo-wschodnie dochodzi w obszarze górniczym Borowa (+ 200 m n.p.m.) blisko powierzchni terenu. Szyb III i IV znajdują się na przeciwnym skłonie skrzydła północnego tej niecki.

Mapa geologiczna występowania miocenu z zaznaczonym zasięgiem piasków kurzanikowych na SE od Gliwic
