**ANALIZA WAD ODLEWÓW ŻELIWNYCH KORPUSÓW
POMPY WODNEJ (EN-GJL-250, ϕ 360) SPOWODOWANYCH
PRZEZ NISKĄ JAKOŚĆ LEPISZCZY BENTONITOWYCH**J. GAWROŃSKI¹, M. CHOLEWA²
Katedra Odlewnictwa, Politechnika Śląska**STRESZCZENIE**

ANALYSIS OF CASTING DEFECTS OF WATER PUMP (EN-GJL-250, ϕ 360) CASINGS MADE OF CAST IRON CAUSING OF BENTONITE LOW QUALITY.

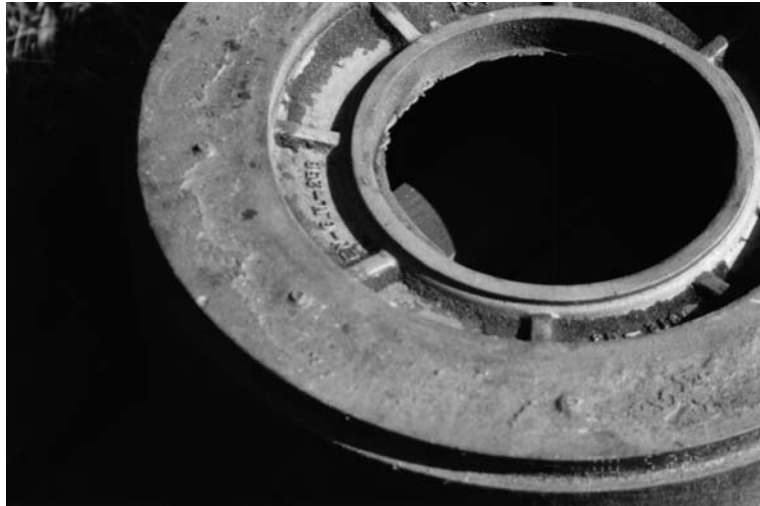
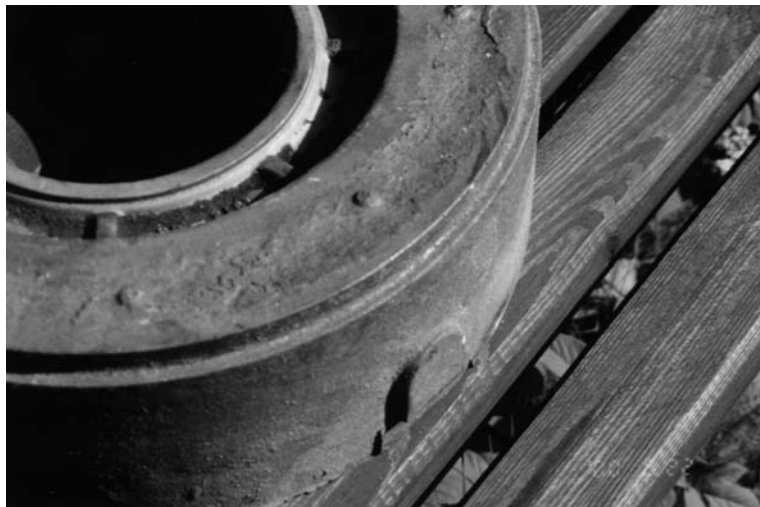
Przedmiotem opracowania są wady charakteryzujące się złuszczeniami i lokalnymi zapadnięciami o kształcie powierzchniowych ubytków posiadających łagodne, zowalizowane obrzeża. Dna wad posiadają rozwiniętą powierzchnię, często także z charakterystycznym nieco jaśniejszą od reszty odlewu barwą i niewielkimi równomiernie rozproszonymi nakłuciami. Posiadają one postać niewielkich zagłębień rozłożonych blisko siebie i układających się w pierścień i/lub rozległych niskich zapadnięć wraz z występującymi na obrzeżach kruchymi metalowymi lub metalowo żuźłowymi łuskami, Omawiane wady występują wyłącznie na rozległych poziomych, górnych powierzchniach odlewów.

Rys.1 a), b) Przykłady występujących wad odlewniczych na górnych poziomych powierzchniach odlewów.

Fig. 1. a),b). Examples of casting defects on top horizontal surface of casts.

Wady powstają na skutek braku spójności między powłoką węgla błyszczącego a powierzchnią ziaren materiału formierskiego. Pod pojęciem spójności należy rozumieć niewielką, ze swej natury, pracę adhezji między materiałem węglowym a materiałem formierskim. Węgiel pochodzi z tzw. „nośnika węgla błyszczącego” będącego szczególnie ważnym dodatkiem w bentonicie. Najczęściej przyczyną występowania omawianych wad jest nadmiar nośnika lub też jego segregacja grawitacyjna spowodowana np. nawet krótkim transportem [1,2]. W porównaniu do bentonitu gęstość masy nośników węgla błyszczącego nie przekracza w zasadzie $0,8 \text{ g/cm}^3$ co wyraźnie wskazuje na skłonność dodatku do umieszczania się w górnej części składowanego bentonitu, którego gęstość nasypowa masy sięgać może nawet wartości $2,7 \text{ g/cm}^3$.

Czynnikiem, który sprzyja oddzieleniu się węglowej powłoki od powierzchni wnętrza formy jest wysokie ciśnienie gazów, a raczej ich dynamiczne uwalnianie się. Powoduje to efekty rozwarstwiania większych partii mikropowłok węglowych od powierzchni wnętrza formy lub rdzeni.

Należy tutaj wyraźnie podkreślić istotny wpływ rozkładu ciepła podczas wypełniania wnętrza formy ciekłym metalem i krzepnięcia odlewu. Najbardziej niebezpieczną powierzchnią wnętrza formy narażoną na obniżoną trwałość węglowej powłoki jest powierzchnia górna. Rozwarstwienie występujące na granicy rozdziału materiałów – formierskiego/węglowego jest tym łatwiejsze, im większa jest grubość powłoki węglowej. To co istotnie wpływa na wielkość sił spójności warstwy węglowej z osnową (materiałem formierskim) to objętościowa wielkość i reaktywność w funkcji czasu i temperatury w przestrzeni nośnika węgla błyszczącego. Im bardziej jest on reaktywny i większa jego ilość, tym większa skłonność do tworzenia wad. Zatem, następuje zbyt szybkie uwalnianie węgla błyszczącego z nośnika. Z uwagi na gazowe pochodzenie i osadzanie się węgla na powierzchniach formy, niezwykle ważnego

1. Zastosowanie zmniejszonych ilości nośnika węgla błyszczącego. Gruntowne i intensywne wymieszanie bentonitu przed wytworzeniem świeżej masy formierskiej;
2. Poprawienie przepuszczalności gazowej masy przez zastosowanie bardziej gruboziarnistej osnowy, przy mniejszym stopniu rozwinięcia jej powierzchni;

1. Homogenizacja spoiwa przed podawaniem do mas formierskich i rdzeniowych
2. Zmniejszenie udziału bentonitu w masie w przypadku poprawnych właściwości wytrzymałościowych masy. Natomiast w przypadku niekorzystnych właściwości masy zaleca się dodanie od 15÷30% (w stosunku do bentonitu) wysokojakościowego spoiwa bentonitowego bez dodatków nośnika węgla błyszczącego;
3. Podwyższenie temperatur zalewania nawet o $\Delta T=40$ K
4. Odświeżenie masy formierskiej osnową o wyraźnie większej frakcji głównej przy współczynniku kształtu ziaren wskazującym na kulisty ich charakter;
5. Poprawienie hydraulicznej gładkości profili układu zasilania – zmniejszenie oporów przepływu. Pożądane dążenie to - maksymalne zwiększenie prędkości zalewania wnęki formy przy zachowaniu laminarności przepływu.
