Joanna KASZUBA

Wydział Architektury, Politechnika Poznańska

WPLYW METODY REALIZACJI NA JAKOŚĆ DETALI ARCHITEKTONICZNYCH W OCIEPLONYCH BUDYNKACH

THE INFLUENCE OF THE APPLIED METHOD ON SOME ARCHITECTONIC DETAILS IN BUILDINGS WHERE THERMAL INSULATION HAS BEEN USED

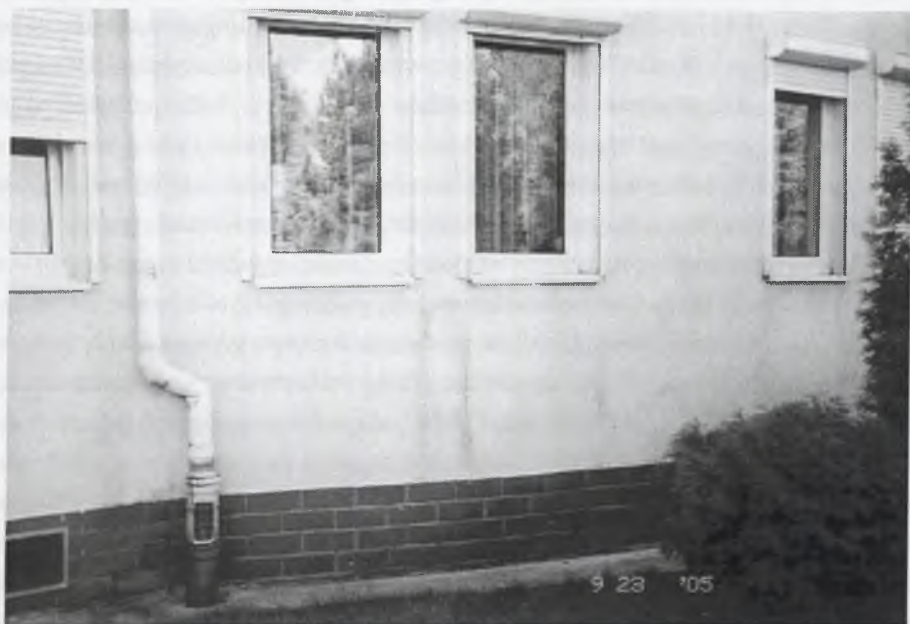
Rys. 1. Zacieki na elewacji powstające po montażu rolet zewnętrznych, fot. autor
 Fig. 1. Weepage on the elevation as a result of installing outer roller blinds, photo author

- 91% zacieki na elewacji (rys. 1, rys. 4),
- 78% okrągłe plamy o średnicy około 20 cm, występujące w dużej ilości na elewacji,
- 58% niejednorodność tynku (rys. 3),
- 49% występowanie tzw. „zgrzewów” i nałożenie kilku warstw tynku cienkowarstwowego w jednym miejscu (rys. 3),
- 29% przebarwienia w strefie cokołowej budynku (rys. 2),
- 24% widoczna faktura siatki na elementach niepokrytych tynkiem strukturalnym; np. pseudoboniowanie, w którym warstwą wykończeniową elementu jest jedynie warstwa farby elewacyjnej, zamiast tynku cienkowarstwowego, który stanowi prawidłową ochronę dla całego systemu dociepleń,

- nieprawidłowy montaż rolet zewnętrznych i opierzeń budynku (zacieki),
- niepełne zatopienie siatki z włókna szklanego w warstwie klejowej (widoczna faktura siatki, szczególnie w miejscach niepokrytych tynkiem, np. pseudoboniowanie),
- uzupełnienie przerw pomiędzy płytami materiału termoizolacyjnego zaprawą klejową (jaśniejsze przebarwienia na tynku odzwierciedlające układ płyt, dodatkowo powstają mostki termiczne),
- wypełnienie niecek powstałych po kołkowaniu zaprawą klejową (jaśniejsze punkty na elewacji).

b) Plamy, wykwit, zacieki, zabrudzenia: występują na dociepleniu niemal zawsze równocześnie. Wszelkie zawilgocenia są przede wszystkim wynikiem: niepoprawnie zamontowanych obróbek blacharskich lub ich braku oraz zbyt cienkiej warstwy termoizolacji, co powoduje zatrzymanie zbyt dużej ilości pary wodnej we wnętrzu przegrody. Zawilgoczone fragmenty powierzchni docieplenia stają się tzw. pułapkami dla cząsteczek kurzu (cząsteczki kurzu zostają przyciągnięte i przyklejają się do nich) oraz dla wszelkiego rodzaju wykwitów, a także alg, pleśni, porostów itp. Usunięcie tych uszkodzeń powinno być koniecznie poprzedzone: naprawą lub poprawnym montażem obróbek blacharskich, obliczeniami cieplno-wilgotnościowymi dla badanej przegrody.

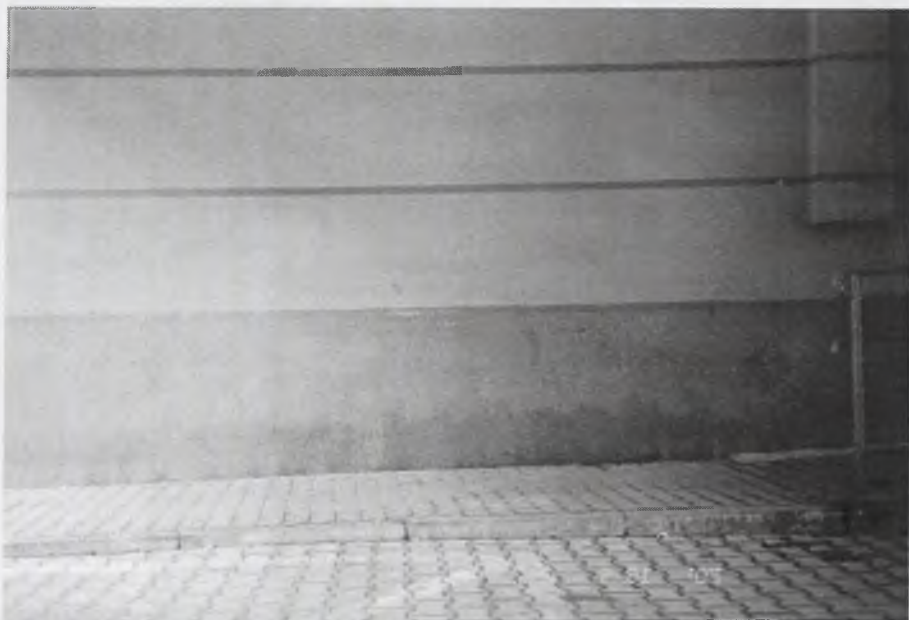
Rys. 2. Zawilgocenie strefy cokołowej, fot. autor

Fig. 2. Dampness observed in the socle, photo author

Przyczyn projektowych było sporo. Ze względu na przepisy budowlanoprawne nie podaje się w dokumentacji do przetargów publicznych konkretnych nazw systemów, a przez co brakuje konkretyzacji dotyczącej szczegółów dociepleń. Główne uchybienie to brak podania szczegółowego opracowania detali architektonicznych docieplenia i jednoznacznego określenia rodzaju tynku strukturalnego. Z nieprawidłowym doбором tynku wiąże się większość późniejszych problemów związanych ze zjawiskami wilgotnościowymi przegrody budowlanej. Kolejnym niedopatrzeniem jest brak obliczeń wilgotnościowych dla przegrody zewnętrznej. Z doświadczeń zawodowych wynika, że grubość wcześniej dobranej izolacji termicznej, spełniającej na granicy warunek współczynnika przenikania ciepła, w ponad 80% po przeprowadzeniu kompleksowych obliczeń cieplno-wilgotnościowych, wzrasta średnio o 2,0 cm. Nieuwzględnienie rozkładów wilgoci w przegrodzie jest wręcz nagminne w budownictwie jednorodzinym. W zasadzie nie daje to inwestorom oszczędności w zakresie zakupu materia-

łów a mogłoby zapobiec występowaniu pleśni i grzybów. Dodatkowo zawilgocona elewacja szybciej ulega zanieczyszczeniu.

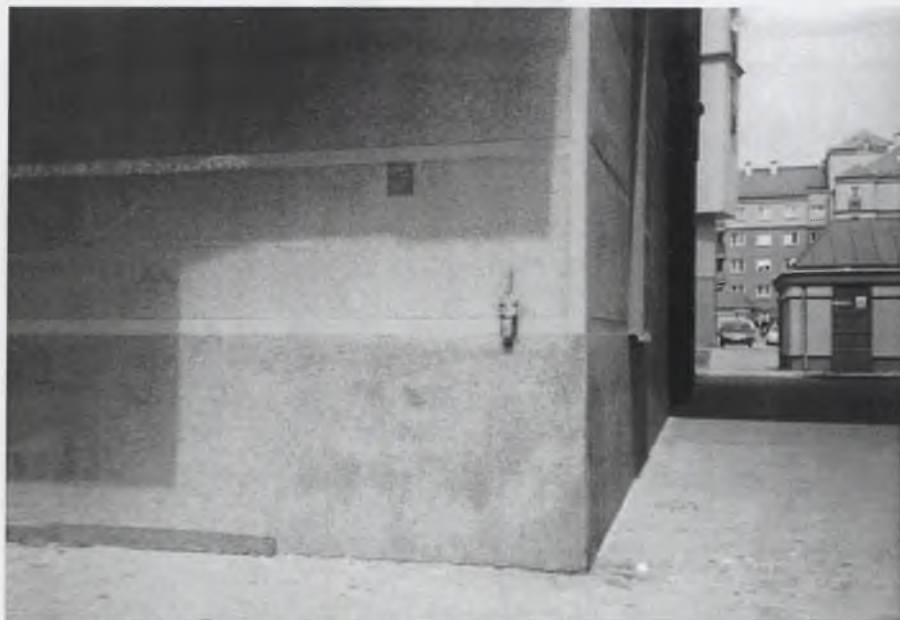
- 24% bardzo wysoki stopień zabrudzenia elewacji (rys. 4),
- 24% poziome pasy na ścianach powstałe w wyniku łączenia sąsiednich pól technologicznych,
- 5% niejednorodność barwy na elewacji (rys. 3),
- 5% widoczne miejsca połączeń arkuszy materiału termoizolacyjnego,
- 2% cykliczne wybrzuszenia tzw. "falująca elewacja".

Rys. 3. Nieestetyczne uzupełnienia tynku w strefie cokołowej, fot. autor
Fig. 3. Unaesthetic spackling of the plaster work in the socle, photo author

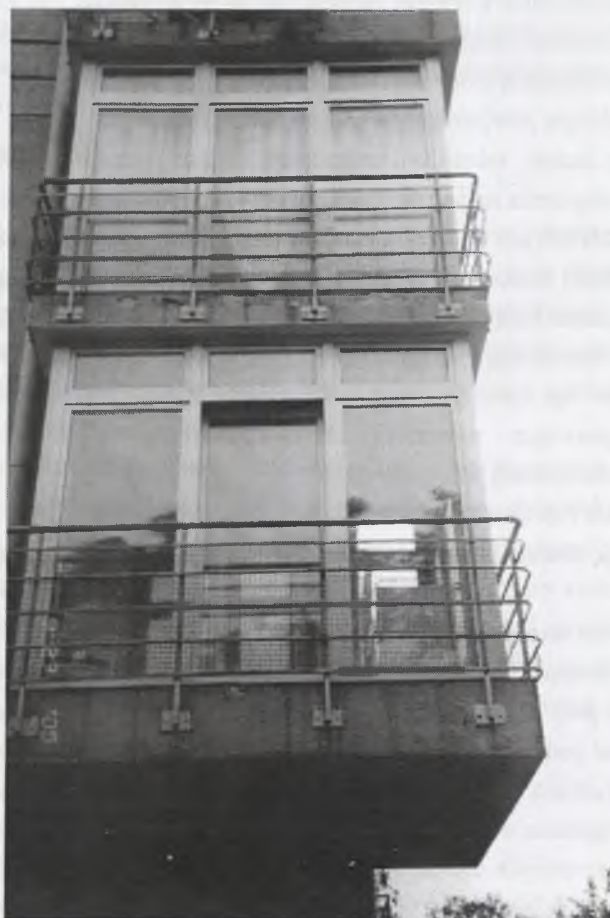
Rys. 4. Zacieki i zabrudzenia na elewacji, fot. autor

Fig. 4. Weepage and dirty spots on the elevation, photo author

- oczyścić elewację docieplenia sprężonym powietrzem lub zmyć elewację docieplenia wodą.

- zmyć elewację docieplenia wodą pod ciśnieniem (do mycia używać zimnej wody wodociągowej), zmywać przy użyciu węża ogrodowego z końcówką rozpraszającą strumień, końcówkę węża trzymać pod kątem 45 stopni w odległości 50-60 cm od powierzchni docieplenia. Przy wysokich budynkach zastosować profesjonalny zestaw do czyszczenia, składający się z zimnowodnego urządzenia ciśnieniowego, przewodów i zestawu końcówek. W przypadku zabrudzeń trudno usuwalnych elewację docieplenia należy w pierwszej kolejności zmyć wodą, a następnie zmyć roztworem ciepłej wody i środka myjącego (mydło w płynie, tradycyjne środki do czyszczenia naczyń lub preparaty dostarczane przez producentów systemów dociepleniowych) w proporcjach 1 litr wody na 50 ml środka czyszczącego z jednoczesnym delikatnym skrobaniem szczotką z miękką szczeciną; po zakończeniu mycia docieplenie należy dokładnie spłukać wodą.
