Paweł KRAUSE, Tomasz STEIDL

Politechnika Śląska, Gliwice
Wydział Budownictwa

STAN OCHRONY CIEPLNEJ BUDYNKÓW MIESZKALNYCH PODDANYCH TERMOMODERNIZACJI

THERMAL PROTECTION OF DWELLING HOUSES AFTER THERMO- MODERNIZATION

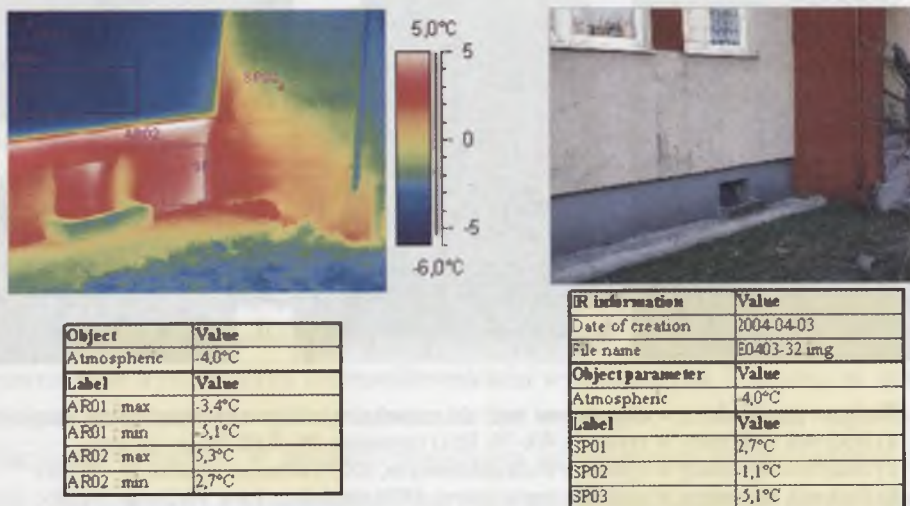
- Brak prawidłowego ocieplenia ścian zewnętrznych w obrębie cokołów. W większości analizowanych budynków zakończenie izolacji termicznej następowało w okolicy okienek piwnicznych (powyżej lub równo z otworami okiennymi) – rys. 2.

Rys. 2. Przykłady nieprawidłowego ocieplenia ścian zewnętrznych w obrębie cokołu - ocieplenie zakończone ok. 50 cm nad powierzchnią terenu

Fig. 2. Examples of incorrect insulation of exterior walls in socle area – thermal insulation ended 50 cm above the terrain surface

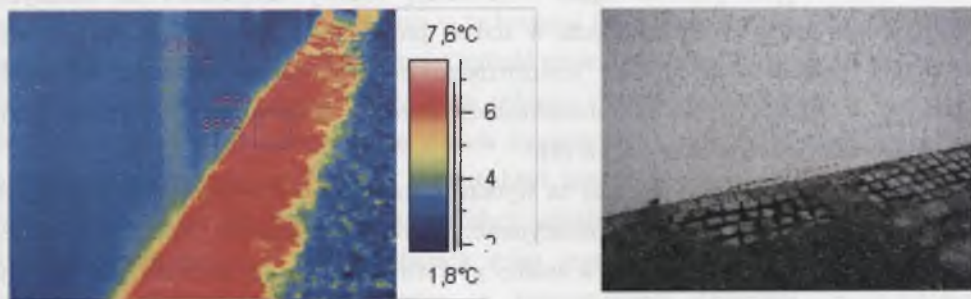
Występowały także rozwiązania, proponujące zakończenie termoizolacji równo z poziomem terenu (bez wykonania poprawnego zakończenia BSO) – rys. 3.

Rys. 3. Przykłady nieprawidłowego ocieplenia ścian zewnętrznych w obrębie cokołu - ocieplenie zakończone równo z poziomem terenu (budynek częściowo niepodpiwniczony)

Fig. 3. Examples of incorrect insulation of exterior walls in socle area – thermal insulation ended equally with the terrain surface (building partially cellared)

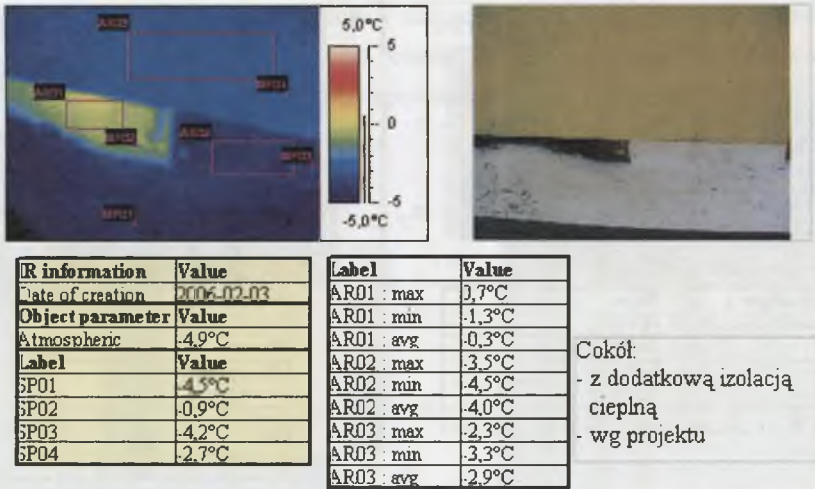
Zdiagnozowano także rozwiązania, proponujące zbyt mały opór cieplny ściany przyziemia w porównaniu z wymogami, w celu uniknięcia kondensacji powierzchniowej wilgoci w narożu ściana-podłoga na gruncie – rys. 4.

Rys. 4. Przykłady nieprawidłowego ocieplenia ścian zewnętrznych w obrębie cokołu - ocieplenie z projektowaną (lewa strona) oraz wymaganą (prawa strona) izolacją termiczną
 Fig. 4. Examples of incorrect insulation of exterior walls in socle area – designed (left side) and required (right side) thermal insulation

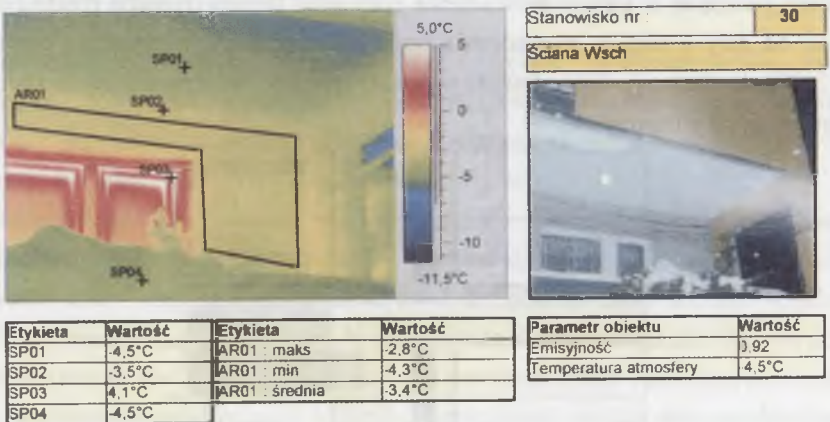
- Brak prawidłowych rozwiązań ocieplenia płyt balkonów i loggii. W większości badanych budynków nie zastosowano dodatkowego ocieplenia płyt balkonów i ścianek loggii. Jedynie w jednym przypadku (na około 40 budynków) zdiagnozowano poprawne rozwiązanie konstrukcyjno-materiałowe ociepleń balkonów poprzez obustronne ich ocieplenia za pomocą styropianu ekstrudowanego gr. 5 cm [3] – rys. 5.

Rys. 5. Przykład prawidłowego ocieplenia płyty balkonu wspornikowego
 Fig. 5. Examples of correct thermal insulation of cantilever balcony

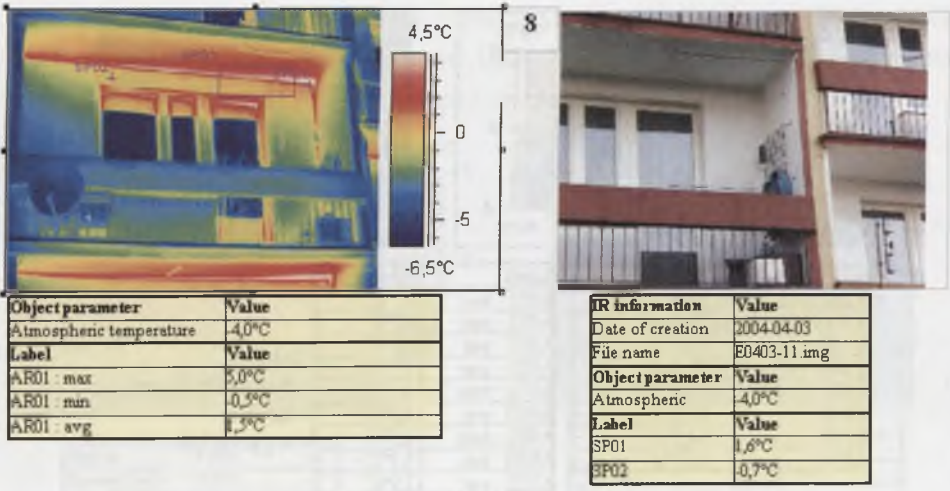
Rys. 6. Przykład nieprawidłowego ocieplenia płyty oraz ścianek loggii w budynku wielopłytkowym poddanym kompleksowej termomodernizacji

Fig. 6. Examples of incorrect insulation of loggia's board and walls in panel block building after the complex thermal insulation

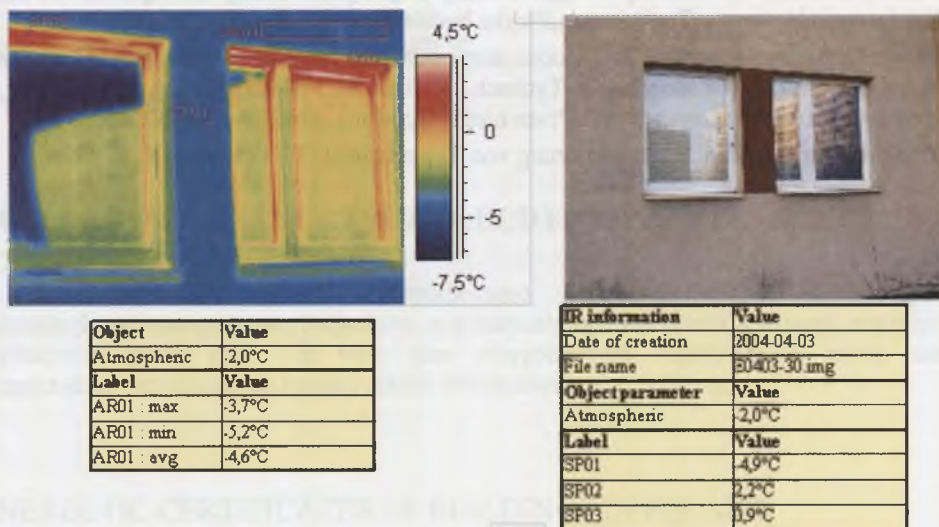
- Nieprawidłowe rozwiązania ocieplenia w nadprożach okiennych. W przeważającej liczbie budynków nie wykonano ocieplenia otworów okiennych, np. rys. 8. Skutkuje to nadmiernymi stratami ciepła oraz występowaniem w tych miejscach kondensacji wilgoci oraz w konsekwencji zagrzybień.

Rys. 8. Przykład nieprawidłowego ocieplenia ściany w obrębie otworów okiennych
 Fig. 8. Examples of incorrect insulation of exterior wall in window opening area
