WIADYSŁAW WACHNIEWSKI

ANALIZA PRZYCZYŃ AWARII

WIADUKTU NAD TORAMI KOLEJOWYMI W ZABRZU

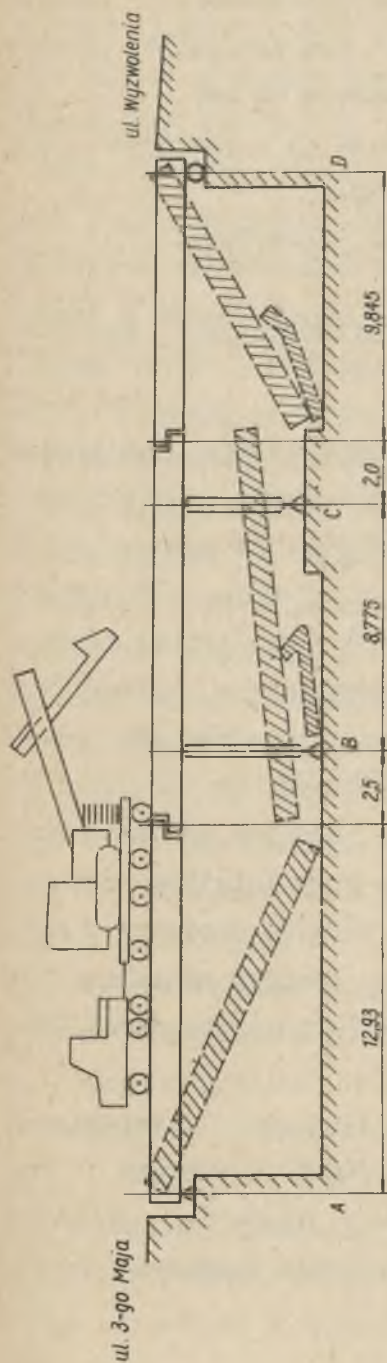
Rys. 1. Stan przed 1 po katastrofie

Wiadukt pokazany szkicowo na rys. nr 1 był wykonany w konstrukcji stalowej i składał się z trzech przęseł: środkowego dwuwspornikowego oraz dwóch przęseł skrajnych. Każde przęsło składało się z sześciu głównych belek podłużnych powiązanych w kilku miejscach poprzecznymi pionowymi przeponami na całej wysokości belek. W poziomie górnych pasów belek zastosowano prefabrykowane płyty żelbetowe powiązane z konstrukcją stalową przęseł. W ten sposób każde przęsło tworzyło sztywną płytę poziomą.

Na elementach konstrukcji stalowej wiaduktu stwierdzono następujące uszkodzenia: ścięcie wszystkich 12 sworzni na przegubach wsporników przęsła środkowego, złamanie środnika rozpory ramy wahadłowej "B" oraz wyboczenie środnika rozpory ramy "C".

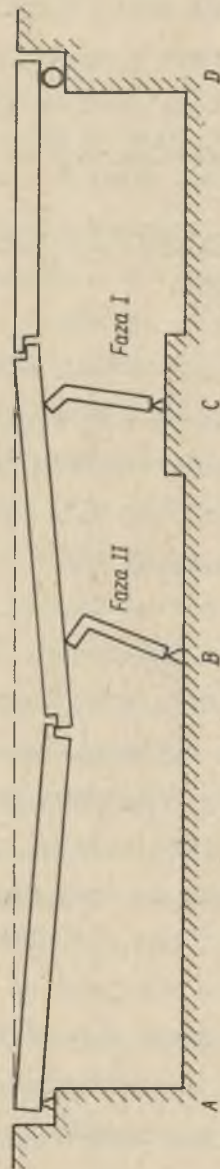
Rys. 2. Początkowe fazy katastrofy

Z położenia koparki w chwili katastrofy i z wzajemnego położenia elementów konstrukcji stalowej wiaduktu po katastrofie, można odtworzyć poszczególne fazy wypadku, jak to przedstawiono na rys. nr 2.

Przy wjeździe koparki na wiadukt od ulicy Wyzwolenia nastąpiło lekkie wygięcie się środniczki rozpory wahadłowej "C", z częściowym naderwaniem blachy środniczki. Głowica podpory wahadłowej, z umieszczonymi na niej łożyskami stycznymi, musiała przyjąć ukośne położenie na skutek wygięcia osi pionowej podpory. Wskazują na to wstępne wygięcia środniczki, ślady uszkodzeń na płytkach oporowych łożysk oraz zgniot nakrętek śrub podtrzymujących górne płyty łożysk na przęsle środkowym. W tej fazie podpora wahadłowa prawdopodobnie nie posiadała już zabezpieczenia na przesuw poziomy, gdyż obrzeża górnej płyty łożyskowej podniosły się nad płytką oporową, umieszczoną na rozporze podpory wahadłowej "C".

Gdy ciągnik z koparką znajdował się nad drugą podporą "B", nastąpiło bardzo silne wygięcie się blachy środniczki rozpory ramy "B" i jej złamanie prawie na całej długości rozpory. Nastąpiło obniżenie się tej podpory i przechylenie przęsła skrajnego i środkowego. W tym momencie musiało nastąpić ścięcie wszystkich trzpieni pionowych na przegubach wsporników i wypchnięcie podpory wahadłowej "C" w stronę ul. Wyzwolenia pod skrajne przęsło "C-D".

Najsłabszym elementem w konstrukcji nośnej wiaduktu okazały się środniczki rozpór podpór wahadłowych. Z charakteru wygięcia środniczki i położenia podpór po katastrofie wynika bez żadnych wątpliwości, że te odkształcenia nastąpiły w pierwszej fazie katastrofy i nie są skutkiem wtórnym po upadku konstrukcji.

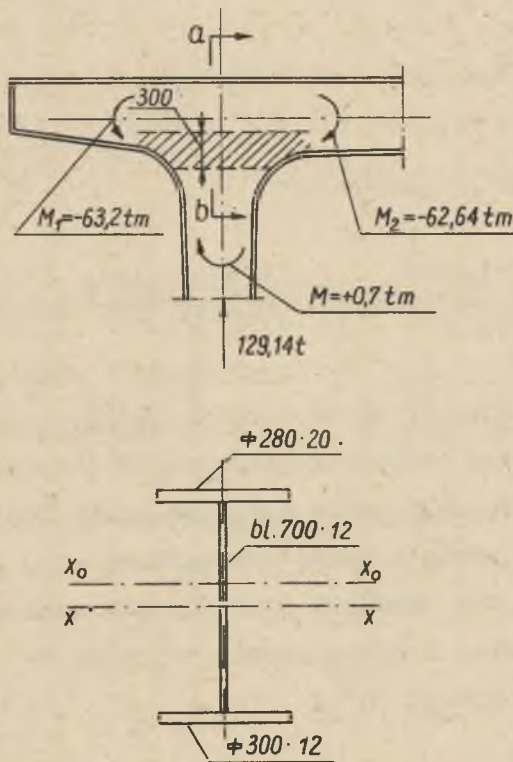
Rys. 3

Poniżej podano przybliżone sprawdzenie węzła ramy podporowej omawianego wiaduktu. Zastosowano wzory podane przez F. Bleicha w II tomie "Stahlhochbauten". Obliczenie wykonano przy obciążeniach przyjętych w projekcie wiaduktu, przy czym siły osiowe i momenty gnące podane na rys. nr 3 wzięto z obliczenia statycznego tego projektu.

$$\sigma_d = \frac{6292000}{3450} = 1820 > 1300 \text{ kg/cm}^2$$

Z powyższego wynika, że naprężenia w węźle ramy przekraczają naprężenia dopuszczalne przy przyjętym w projekcie obciążeniu ruchomym.

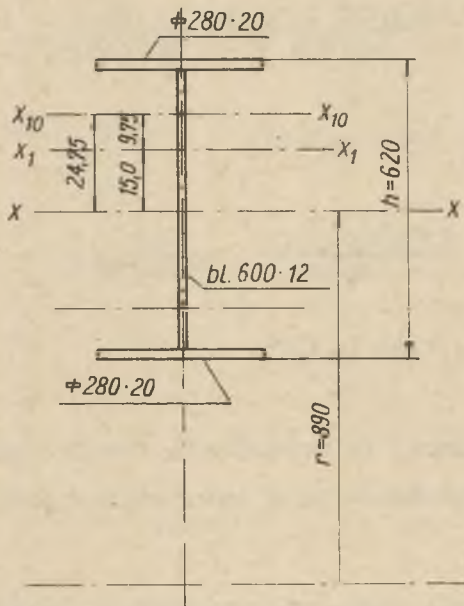
Rys. 4

$M_2 = - 62,64 \text{ tm}$. Przekrój fikcyjny jak na rys. nr 4.

$$= + 1392 > 1300 \text{ kg/cm}^2$$

$$= - 1758 > 1300 \text{ kg/cm}^2$$

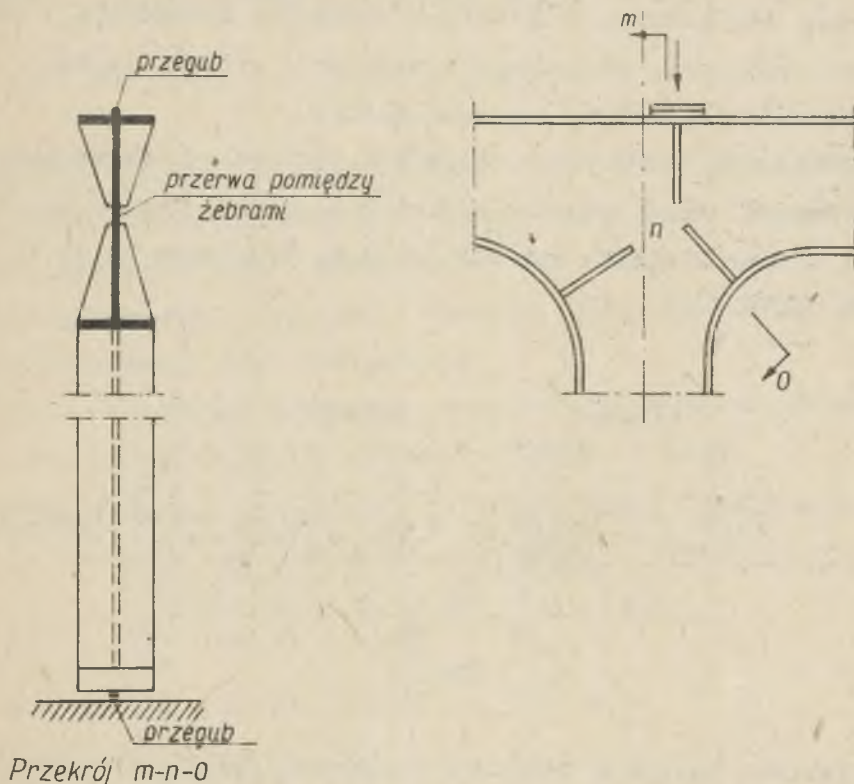
Rys. 5

3.1.2. Wadliwie wykonano konstrukcję węzłów ram, w których zastosowano krótkie żebra usztywniające przerwane w środkowej partii węzła (patrz rys. nr 5).

Przy takim rozwiązaniu żebra nie usztywniają należycie środka, obciążonego bezpośrednio siłą skupioną od głównej belki podłużnej oraz siłą osiową słupa ramy.

Na rys. nr 5 pokazano przekrój łamany po linii m-n-o, który obrazuje niedostateczne usztywnienie węzła ramy.

Przerwa pomiędzy żebrami stwarza dodatkowy przegub, gdyż moment bezwładności blachy o grubości 12 mm względem własnej osi jest bardzo mały.

Ponieważ przy dużych naprężeniach w pasach i w środku węzła krótkie żebra nie zabezpieczają stateczności środka, przeto w przerwie pomiędzy żebrami nastąpiła utrata stateczności środka, która spowodowała katastrofę.

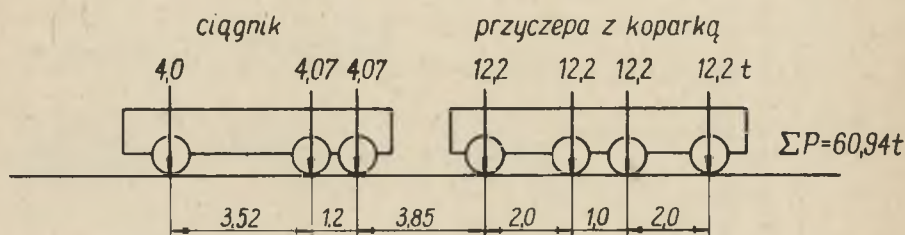
Rys. 6

Obciążenie stanowiły - ciągnik i przyczepa z załadowaną na niej koparką M6-2. Schemat nacisków na osie pokazano na rys. nr 6. Ciężar ciągnika wynosił 12,14 t, przyczepy 12,10 t, koparki 36,70 t.

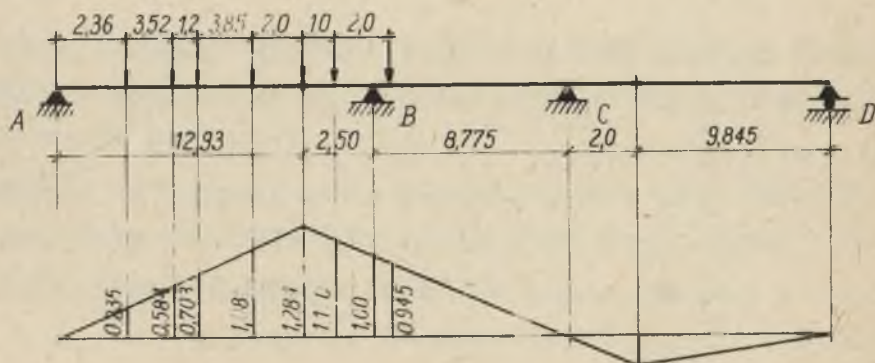
Rys. 7

Najniekorzystniejsze ustawienie ciężarów ruchomych pokazano na linii wpływowej podpory "B" wiaduktu (rys. nr 7).

$$B = 4,0 \cdot 0,235 + 4,07 \cdot (0,584 + 0,703) + 12,2 \cdot (1,085 + 1,284 + 1,170 + 0,945) = 60,83 \text{ t.}$$

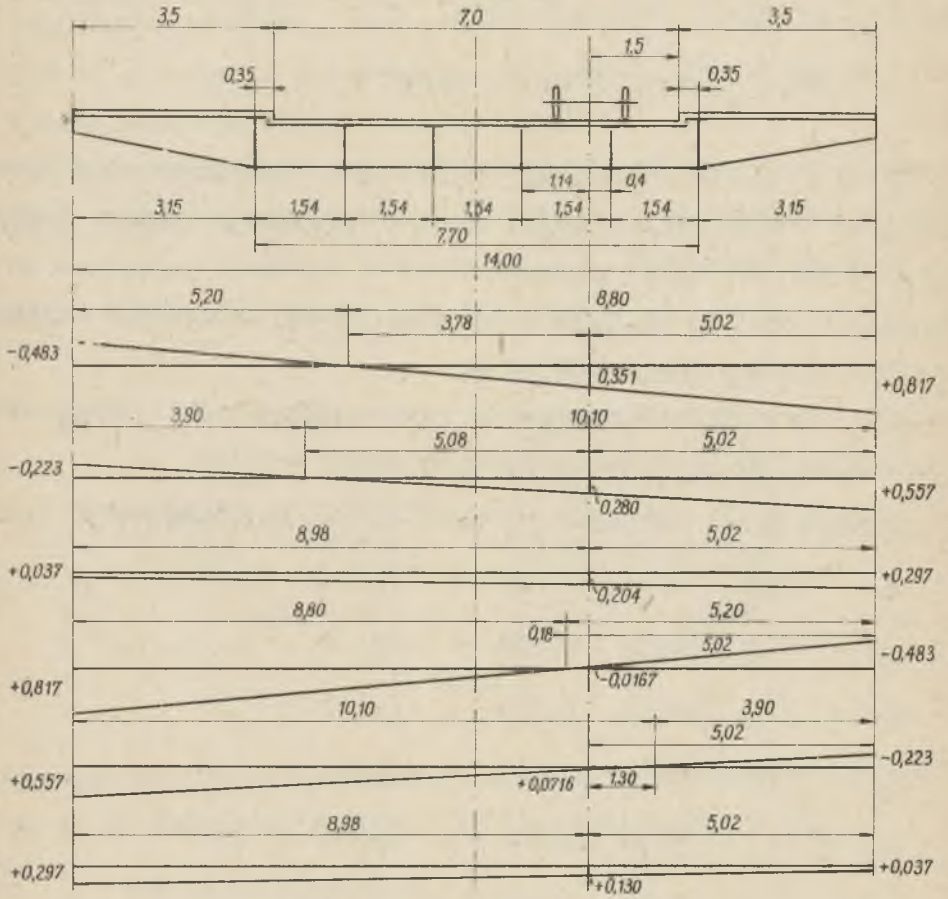
Rys. 8

Rozkład obciążenia ruchomego na poszczególne belki główne obliczono za pomocą linii wpływowych (rys. nr 8).

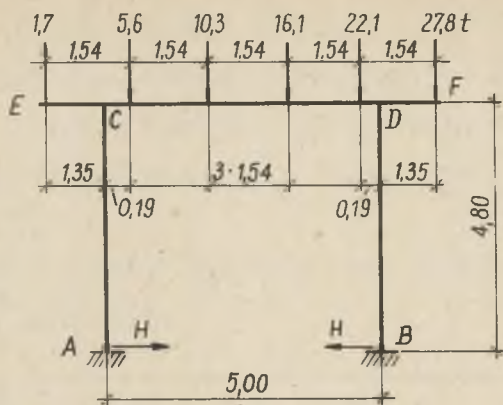
Rys. 9

Na rys. nr 9 podano wymiary i obciążenie siłami skupionymi od obciążenia ruchomego ramy podporowej "B", a na rys. nr 10 wykres momentów i reakcje podporowe od tego obciążenia.

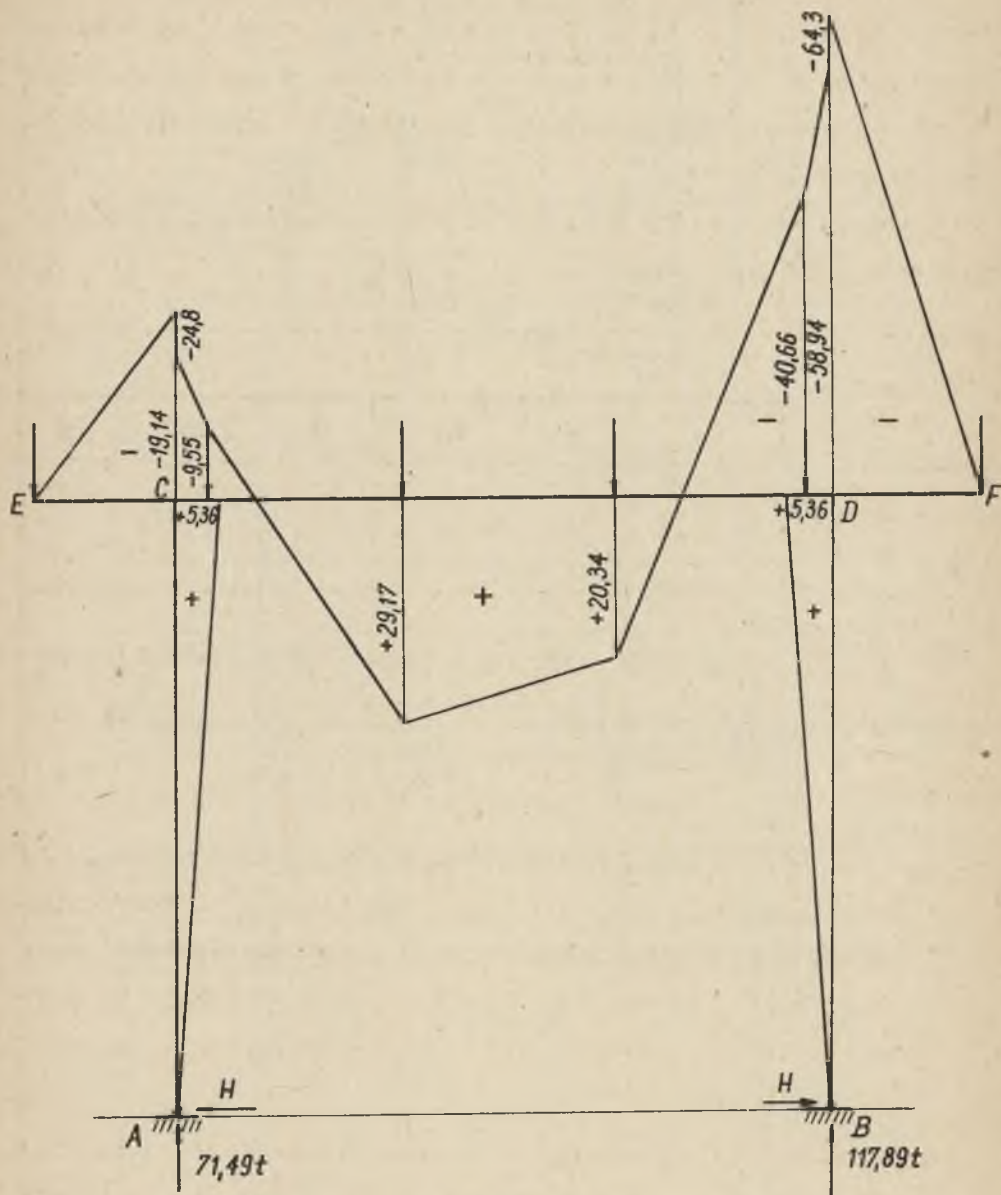
Rys. 11

Wykres momentów i reakcje od obciążenia ruchomego i obciążenia stałego podano na rys. nr 11. Momenty i reakcje od obciążenia stałego wzięto z projektu technicznego.

5.1. Z podanego powyżej zestawienia porównawczego wynika, że przyczyną katastrofy nie było przeciążenie wiaduktu ciągnikiem i przyczepą, gdyż reakcje i momenty węzłowe przy obciążeniach normatywnych przyjętych w projekcie i przy obciążeniach, przy których nastąpiła katastrofa, są prawie identyczne.
