Marian Robakowski

ODKSZTAŁCENIA WAPIENNYCH TYNKÓW WEWNĘTRZNYCH
NA PODŁOŻU ŻUŻLOBETONOWYM

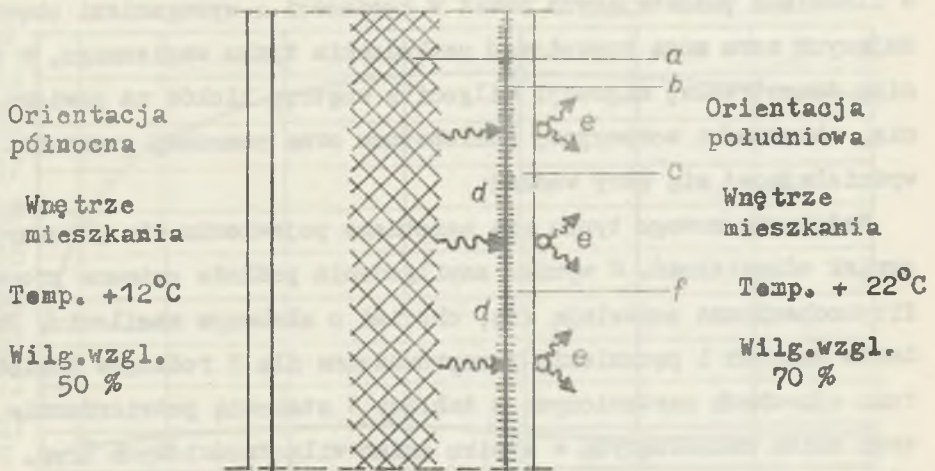
Rys. 1. Bloki żużlobetonowe w przekroju wykazujące długo utrzymujące się zawilgocenie części środkowej

a - strefa mokra (rdzeń), b - warstwa obrzutki cementowej, c - tynk wapienny, d - ciśnienie nadmiaru wody, e - parowanie wilgoci, f - oziębiona powierzchnia ściany i tynku

wolne i długotrwałe, ponieważ jest to materiał o dużej sorpcji i akumulacji wilgoci. W warstwie środkowej, jak wykazano na rys. 1, nadmierne zawilgocenie utrzymuje się przez długi okres, nawet 5-8 lat. Wraz z odparowywaną wodą wilgociową przenikają rozpuszczalne związki siarki, które krystalizując na powierzchni bloków ściennych w tynku wapiennym zwiększają swoją objętość powodując postępujące naruszenie przyczepności tynku do podłoża.

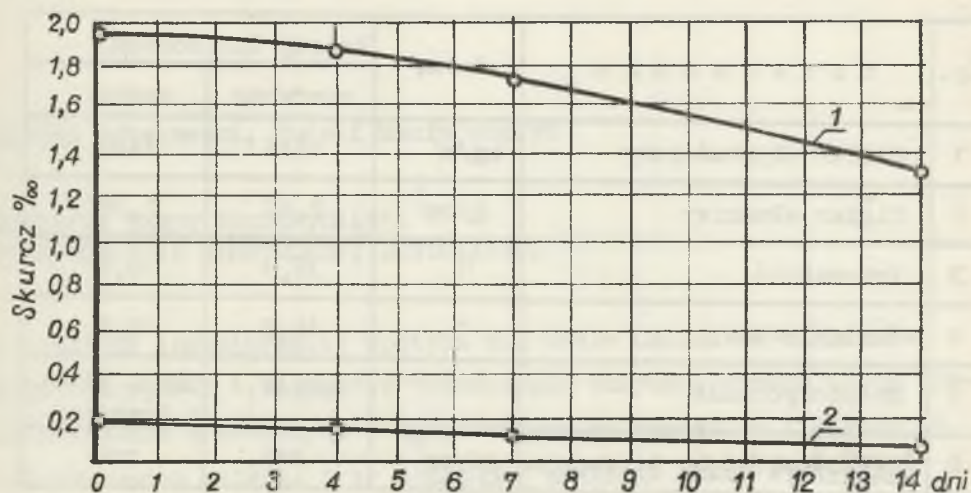
Nałożenie nowego tynku nie zapobiega pojawieniu się ponownych ognisk odkształceń. W wyniku zawilgocenia podłoża opisane procesy fizykochemiczne ponawiają się, chociaż o słabszym nasileniu. Badania skurczu i pęcznienia przeprowadzone dla 2 rodzajów żużlobetonu o cechach zestawionych w tabelicy 1 stanowią potwierdzenie tych zmian zachodzących w wyniku zmian wilgotnościowych (rys. 2 i 3).

Rys. 2. Skurcz 2 rodzajów żużlobetonu od stanu nasycenia wodą w ciągu 5 dni

1 - żużlobeton czarny, 2 - żużlobeton czerwony

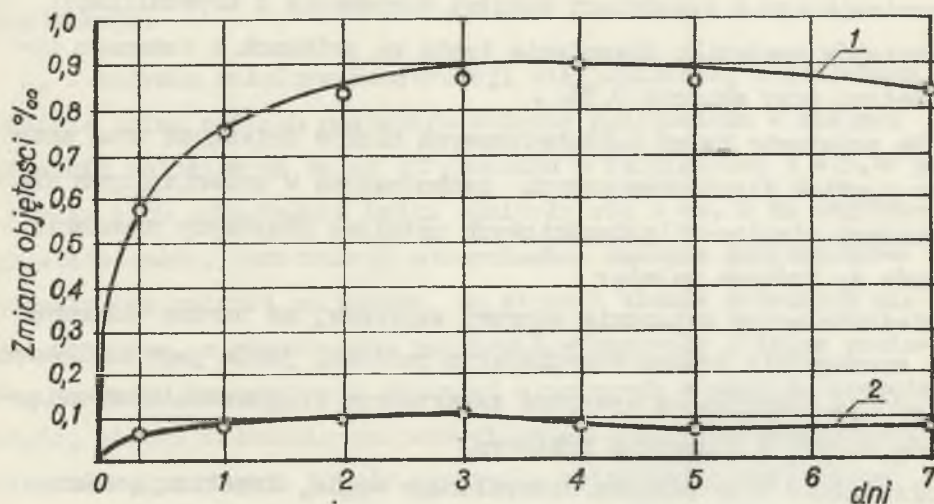
Rys. 3. Zmiana objętości 2 rodzajów żużlobetonu pokrytych zaprawą wapienną 1:3

1 - żużlobeton czarny, 2 - żużlobeton czerwony

Znacznie większy przyrost objętości czarnego żużlobetonu wynika z obecności niespalonego węgla o skłonnościach do pęcznienia. Beleczki próbne pokryte zaprawą wapienną 1:3 wykazały początkowo pęcznienie a po 4 tygodniach wskutek wysychania i krystalizacji siarczanów nastąpiło odspojenie tynku na próbkach z czarnego żużlobetonu przy skurczu 0,9%.
