Antoni MOTYCZKA, Andrzej HÜBNER  
Politechnika Śląska

## POMIARY ZWIĄZANE Z REKTYFIKACJĄ OBIEKTÓW BUDOWLANYCH

## GEODESIC MEASUREMENTS IN BUILDING'S RECTIFICATION PROCESS

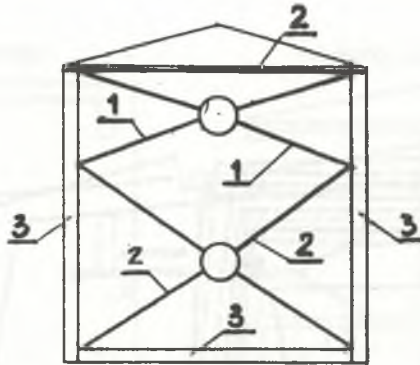
Rys. 3. Zabezpieczenie 4 ścian bocznych

Na czas rektyfikacji obiekt skotwiono stalowymi prętami  $\varnothing 24 \text{ mm}$  i  $\varnothing 28 \text{ mm}$ . Pionowe krawędzie budynku i ławy fundamentowe zabezpieczono stalowymi kątownikami (rys. 3)

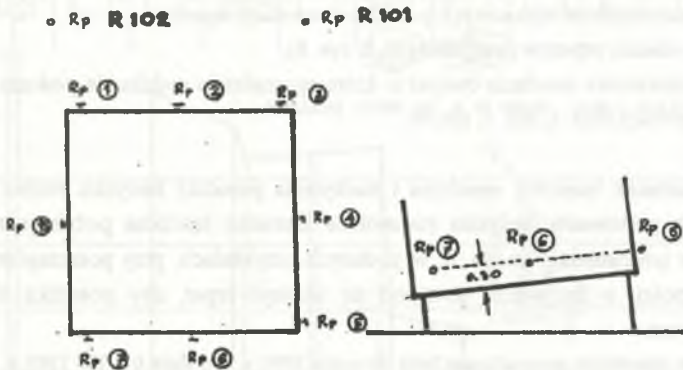
Rys. 5. Rozmieszczenie reperów

Ze względu na planowane szybkie wykonanie rektyfikacji założono, że będzie prowadzona stała obsługa geodezyjna. Na budynku założono zespół 8 reperów (rys. 5.) stabilizowanych w równych odległościach od wieńca posadзки I kondygnacji. Po ukończeniu rektyfikacji repery powinny być na jednej wysokości – wypoziomowana posadzka. Obok budynku zestabilizowano 2 repery ziemne.

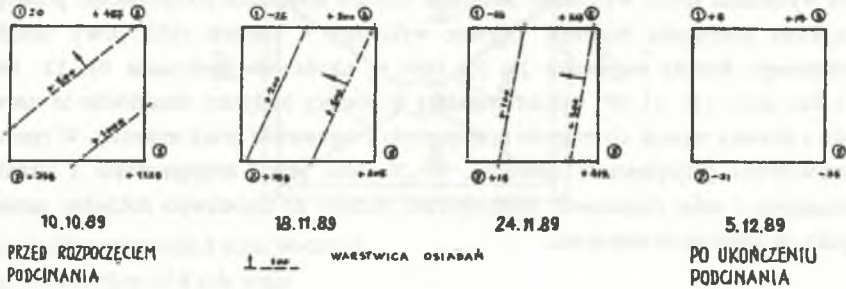
Rys. 6. Rzut poziomy budynku z warstwicami osiadań z wybranych cyklów podcinania

Znając kierunek warstwic osiadania i nachylenia posadzki budynku można było ustalać dalszy sposób podcinania budynku (ustawienie kierunku łańcucha podcinającego, ustalenie liczby cyklów podcinania). Na rys. 6, w podanych przykładach, przy poszczególnych reperach wpisano wartości, o ile jeszcze powinno się obniżyć reper, aby posadzka budynku była wypoziomowana.

3. Uzyskano dużą dokładność wypoziomowania budynku (kilkanaście mm), co świadczy, że procesem rektyfikacji można kierować z dużą zgodnością z założeniami (rys. 6, rys. 7).

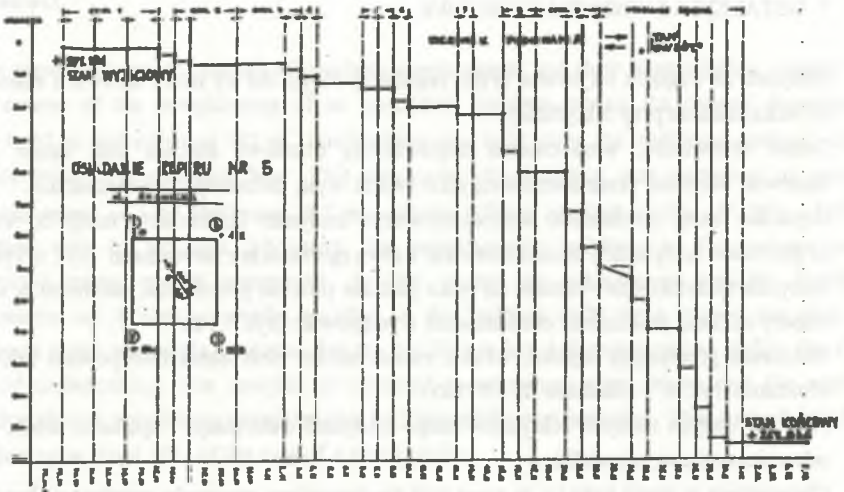
Rys. 7. Wykres osiadania reperu nr 5 sporządzony na podstawie zestawienia okresowych pomiarów niwelacji reperów

Okresowa niwelacja prowadzona była do maja 1990 r. Od dnia 01. 12. 1989 r. (czyli ostatni dzień podcinania) stwierdzono ustabilizowanie się budynku. W tym okresie budynek podlegał tylko drobnym ruchom, w granicach kilkunastu milimetrów, co związane było z zagęszczeniem się gruntu pod obiektem. Do roku 1993 przeprowadzono tylko 1 remont o małym zakresie, usuwającym uszkodzenia z nowych eksploatacji.

4. Budynek rektyfikowany obniżał się tylko podczas procesu podcinania; natomiast w okresach między cyklami podcinania obniżenie nie występowało (rys. 7 i 8).

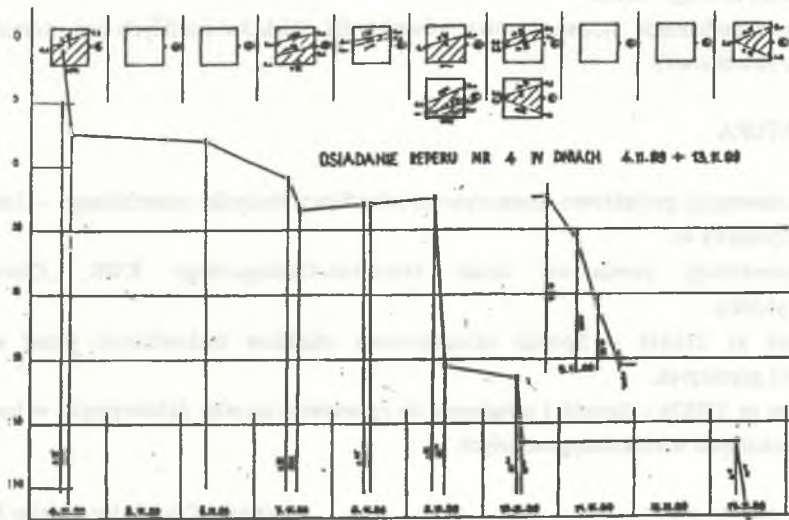
Rys. 8. Wykres osiadania reperu nr 4 w dniach 04.11.1989 – 13.11.1989 wraz z graficznym przedstawieniem cykli podcinania

5. Obniżenia przebiegały szybko, wraz z zakończeniem podcinania następowało zakończenie obniżania (rys. 8 – osiadanie 29.11.1989).
6. Przy tak dużych ruchach rektyfikowanego budynku deformacje i spękania dzięki takiemu zabezpieczeniu są niewielkie.
