Tomasz STEIDL<sup>1</sup>

## UWARUNKOWANIA TERMOMODERNIZACJI BUDOWNICTWA WIELKOPLYTOWEGO WYNIKAJĄCE Z USTAWY TERMOMODERNIZACYJNEJ

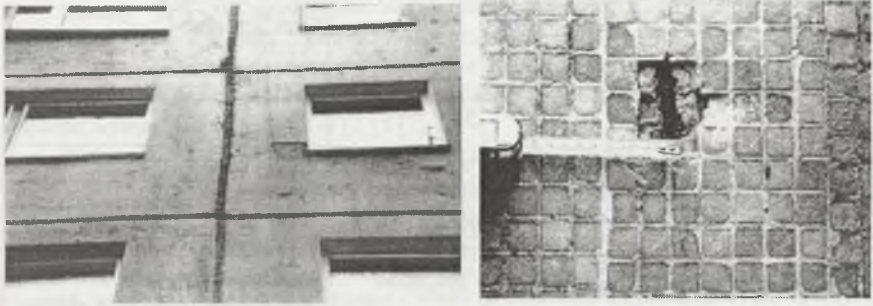
- widoczne uszkodzenie – skorodowanie połączeń warstwy fakturowej z warstwą konstrukcyjną ,
- zasolenie powierzchni zewnętrznej elementu, widoczne skorodowane zbrojenie faktury
- brak jednolitej płaszczyzny (wkłknięcia lub wybrzuszenia )

Poniżej przedstawiono fragment ściany wielopłytowej budynku przed termorenowacją gdzie uszkodzenia te występują łącznie

Fot.1. Fotografia z lewej fragment elewacji budynku wielkopłytkowego, z prawej skorodowany pręt nośny połączenia warstwy fakturowej z nośną, na powierzchni witromozaiki widoczne zasolenie ( chlorki i siarczki wapnia)

Uszkodzenia te muszą zostać usunięte przed dociepleniem ścian zewnętrznych. Pozostawienie ich bez naprawy i zastąpienie warstwą izolacji termicznej, spowoduje dalsze pogarszanie się stanu technicznego powierzchni, a zwłaszcza w zakresie nośności połączenia warstwy fakturowej. W wyniku badań I-go etapu ocenia się wady i usterki poszczególnych płyt a następnie zestawia wyniki badań kilkunastu elementów określa powtarzalność wad. Dla tak określonego stanu technicznego Instrukcja ITB precyzuje sposób naprawy powierzchni elewacji oraz wzmocnienia połączenia warstwy fakturowej z warstwą nośną.

- czyszczenie elewacji metodą strumieniowo-cierną
- uzupełnienie ubytków po czyszczeniu
- wykucie bruzd w miejscach występujących spękań warstwy fakturowej
- wypełnienie bruzd zaprawą naprawczą
- wykonanie otworów do osadzenia kotew wzmacniających połączenie warstwy fakturowej z warstwą nośną
- osadzenie kotew i wypełnienie ubytków w miejscach osadzenia kotew wraz z wykonaniem wzmocnienia siatką z włókna szklanego typu pancernego
