Beata GAJEWSKA, Piotr RYCHLEWSKI  
Instytut Badawczy Dróg i Mostów

## OCENA ZABEZPIECZEŃ PRZECIWEROZYJNYCH SKARP Z UŻYCIEM GEOSYNTETYKÓW NA PODSTAWIE WYBRANYCH OBIEKTÓW DROGOWYCH

## EVALUATION OF GEOSYNTHETIC EROSION CONTROL FOR SLOPES ON THE BASIS OF SELECTED ROAD STRUCTURES

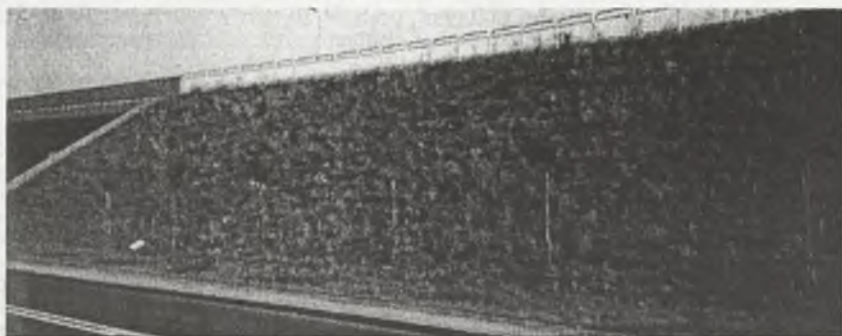
Geomata 1 została zainstalowana na budowli 1 w lutym, a obserwację budowli przeprowadzono we wrześniu 2002 r. Zarówno na skarpie od strony północnej, jak i na skarpie od strony południowej (fot. 1) nie stwierdzono bruzd erozyjnych. Obie skarpy porośnięte są roślinnością, przy czym na skarpie północnej (fot. 2b) roślinność jest znacznie gęstsza niż na skarpie południowej (fot. 2a). Mimo że na skarpie południowej roślinność rozwinęła się znacznie słabiej, nie zaobserwowano widocznej erozji powierzchni gruntu nie osłoniętego przez rośliny (zabezpieczonego jedynie geomatą 1). Można więc uznać, że przez okres od lutego do września zastosowana geomata 1 spełniła swoje zadanie.

Fot. 1. Widok skarpy południowej budowli 1  
Fot. 1. South slope of structure 1

Aby skarpy były w przyszłości skutecznie chronione przed erozją, konieczne jest ponowne wysianie trawy, by roślinność rozwinęła się na całej powierzchni skarpy.

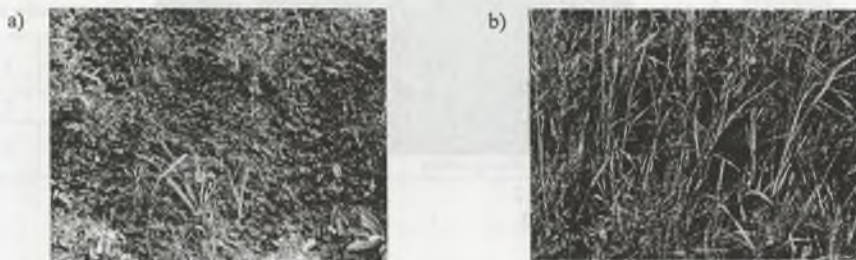
Fot. 2. Roślinność porastająca skarpy budowli 1: a) południową, b) północną  
Fot. 2. Vegetation overgrowing structure 1: a) south slope, b) north slope

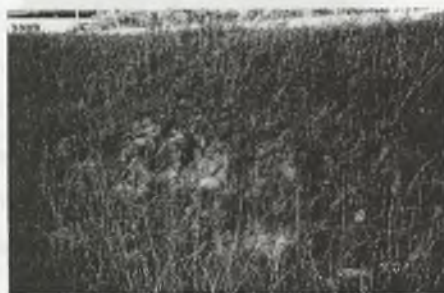
W rejonie budowli 1 znajdują się skarpy, które zostały jedynie obsiane roślinnością. Mimo ich wydawałoby się uprzywilejowanego usytuowania (są to skarpy północne) i mniejszych rozmiarów, powierzchnia tych skarpy nie jest tak odporna na erozję. Na ich powierzchni widoczne są skutki erozyjnego działania spływającej po nich wody (fot. 3).

Fot. 3. Skarpa w pobliżu budowli 1 niezabezpieczona przed erozją  
Fot. 3. Slope near structure 1 without erosion control

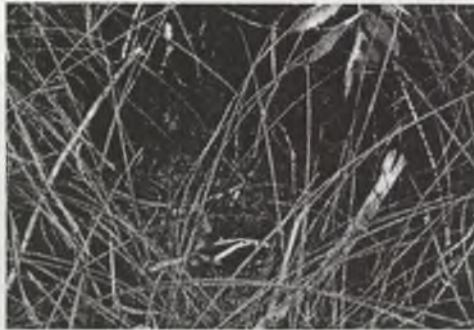
Wbudowanie geomaty 2 na budowli 2 miało miejsce w 2000 roku. Obserwacje stanu skarpy przeprowadzono w czerwcu 2002 r., a więc po upływie 2 lat. Roślinność trawiasta rozwinęła się na całej powierzchni zabezpieczonej skarpy. Przy założeniu że powierzchnia skarpy została prawidłowo przygotowana przed wbudowaniem geomaty, stwierdzono lokalne wypłukanie gruntu spod geomaty 2 (fot. 4), prawdopodobnie jeszcze przed ukorzeniem się roślin. Pozostała część skarpy tylko miejscami pozbawiona jest szaty roślinnej. Nie zaobserwowano znacznego zniszczenia powierzchni skarpy, również tej części, na której nie zastosowano geomaty 2. Ze względu na małe rozmiary skarpy budowli 2 nie można jednoznacznie stwierdzić, czy zabezpieczenie wykonane na skarpie o znacznych rozmiarach

byłoby równie skuteczne (geomata 2 ma najniższą wytrzymałość na rozciąganie spośród opisanych geosyntetyków).

Fot. 4. Fragment skarpy budowli 2

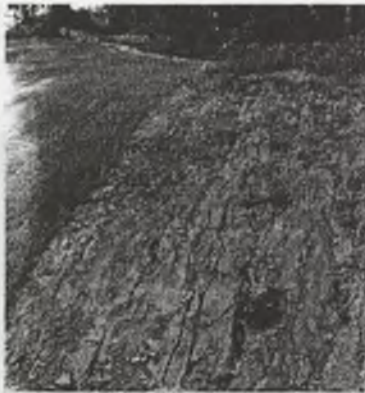
Fot. 5. Fragment skarpy północno-wschodniej budowli 3. Po lewej widoczna jest powierzchnia skarpy zabezpieczona przed erozją, po prawej – bez zabezpieczeń

Obserwacja budowli 3 miała miejsce po upływie kilku miesięcy od wbudowania geosiatek 1. Na fot. 5 pokazano różnicę pomiędzy powierzchnią skarpy, na której wykonano zabezpieczenia przed erozją, a powierzchnią skarpy, gdzie tych umocnień nie wykonano (nie wysiano również roślinności). Powierzchnia skarpy niezabezpieczonej jest wyraźnie poprzecinana bruzdami utworzonymi w wyniku spływu po niej wody. Na skarpach umocnionych geosiatką 1 nie widać oznak erozji. Na skarpie skierowanej na północny wschód roślinność rozwinęła się znacznie lepiej niż na skarpie skierowanej na południowy zachód. Ponadto skarpa południowo-zachodnia tylko w nielicznych miejscach została

porośnięta roślinnością trawiastą. Wyrastające tam rośliny dwuliścienne uniosły geosiatkę do góry. Zjawisko to nie miało w zasadzie miejsca na skarpie północno-wschodniej, gdzie powierzchnia niemal całej skarpy jest porośnięta trawą.
