Aleksandra GORĄCZKO\*  
Akademia Techniczno-Rolnicza w Bydgoszczy

## MONITORING USZKODZEŃ BUDYNKU POSADOWIONEGO NA IŁACH EKSPANSYWNYCH

## DAMAGE DIAGNOSIS OF BUILDINGS FOUNDED ON EXPANSIVE CLAYS

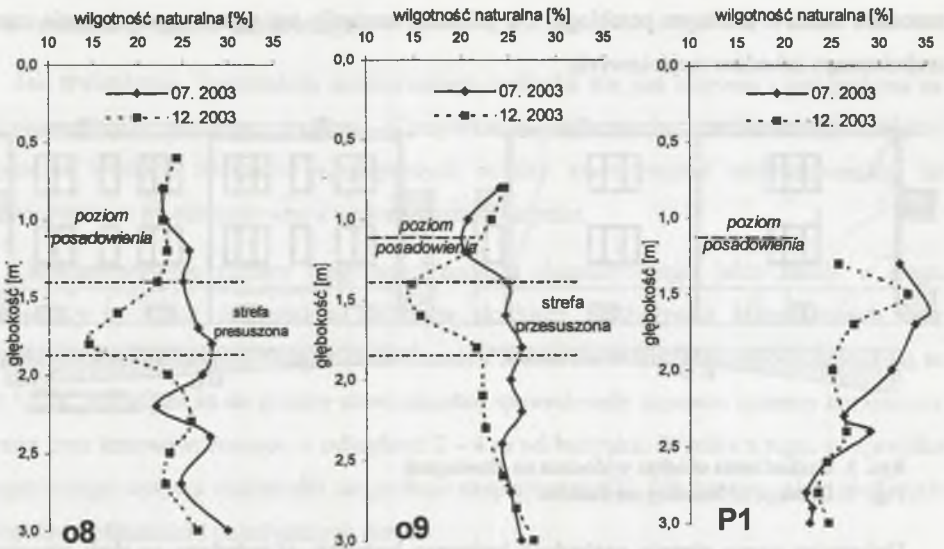
Stwierdzono zróżnicowaną wilgotność podłoża ilastego (rys.2.). Od południowej strony budynku zaobserwowano przesuszenie gruntu w stosunku do przeciętnej wilgotności iltu w stanie naturalnym. Średnia wilgotność kształtowała się na poziomie poniżej 25%. Natomiast w północno- zachodnim narożniku budynku w miejscu odprowadzania wód deszczowych do kanalizacji pod fundamentem podłoże miało wyraźnie podwyższoną wilgotność, dochodzącą do 35%. Woda najwyraźniej była wprowadzana w grunt punktowo przez nieszczelności systemu odwadniającego. Ponadto, w miejscu tym doszło do naruszenia struktury iltu przez niewłaściwe wykonanie wykopu fundamentowego. W odkrywce (P1) stwierdzono także silnie rozwinięte korzenie drzew. Efektem tego była ułatwiona i przyspieszona migracja wody w głąb podłoża [2].

Kolejną kontrolę wilgotności podłoża przeprowadzono w grudniu 2003 r., po okresie suchego lata i jesieni. Zaobserwowano spadek wilgotności podłoża wokół całego budynku średnio o  $\Delta w_n = 2\%$ . W południowej części obiektu, na głębokości 1,4-1,8 m, pojawiła się wyraźna strefa przesuszenia (O8, O9 - rys.2.). Struktura iltu uległa degradacji. Zjawisko to najprawdopodobniej związane jest z występowaniem roślinności – drzew od strony południowej, które w okresie bardzo suchego lata intensywnie pobierały wodę z iltu. Natomiast wyraźny spadek wilgotności podłoża w północno-zachodniej części obiektu (P1 - rys. 2) nastąpił na skutek wykonania zaleconej naprawy systemu odwadniającego i tym samym wyeliminowania napływu wody pod fundamenty budynku.

Rys. 2. Wilgotność naturalna iłu w wybranych otworach badawczych (o8-o9, P1) w lipcu i grudniu 2003 r.

Udokumentowane zmiany wilgotności podłoża ekspansywnego, jakie zaszły w ciągu 5 miesięcy od lipca do grudnia 2003, są skutkiem oddziaływań klimatycznych oraz oddziaływania roślinności. Skrajne przesuszenie i skurcz ility w strefie na głębokości od 1,4 m do 1,8 m, miejscami aż do granicy skurczalności, spowodowały zapewne systemy korzeniowe drzew oraz krzewów, rosnące w odległości 2 - 4 m od budynku. Wynika z tego, że zjawisko negatywnego wpływu roślinności na podłoże ekspansywne [2], [4] dotyczy także niedużych zespołów roślinności i pojedynczych drzew.

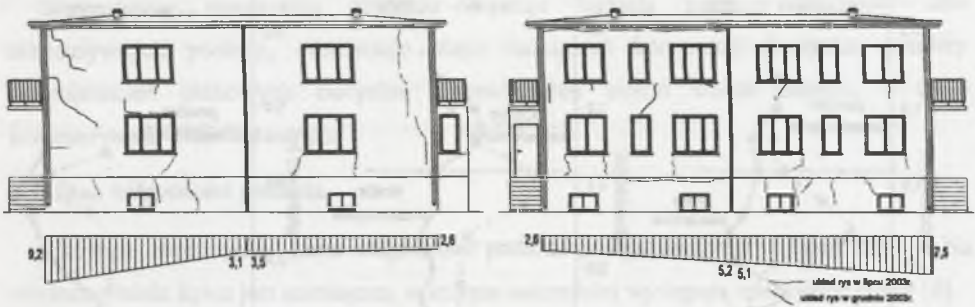
W lipcu 2003 roku sporządzono inwentaryzację i szczegółowy opis stanu konstrukcji. Większość zarysowań zlokalizowana była w obrębie ścian części piwnicznej i ścian parteru (rys. 3.). Są to głównie krótkie rysy o długości do 1 m i rozwarości do 3 mm. Pionowe rysy przez dwie kondygnacje i rozwarciu ok. 1 mm wystąpiły na ścianach w północno-wschodnim narożniku budynku. Ponadto, stwierdzono uszkodzenia schodów wejściowych w części południowej i opaski betonowej wokół obiektu. Układ rys w lipcu nie był wyraźnie ukierunkowany. Jedynie wyraźna powiększona rozchylająca się ku górze szczelina wzdłuż dylatacji w środkowej części budynku sugerowała „przełamywanie się” budynku w tym miejscu.

Inwentaryzacja uszkodzeń przeprowadzona w grudniu 2003 roku wykazała postępującą degradację budynku. Przede wszystkim pojawiły się wyraźne ukośne (schodkowe) pęknięcia na elewacji wschodniej. Ponadto, na obu kondygnacjach stwierdzono liczne nowe rysy w

narożach okien o ukośnym przebiegu. Od południa nastąpiło też wyraźne pogorszenie stanu technicznego schodów wejściowych.

Rys. 3. Uszkodzenia obiektu widoczne na elewacjach  
Fig. 3. Damage of building on facades

Stan techniczny, liczba i wielkość rys obserwowanego budynku w lipcu 2003 roku upoważniały do zaklasyfikowania go do kategorii II uszkodzenie 1<sup>0</sup>. Co prawda, wystąpiły pęknięcia o rozwarciu kilku centymetrów, ale jedynie wzdłuż dylatacji budynku i nie utrudniały one użytkowania obiektu. Natomiast w grudniu 2003 roku z powodu nowych pęknięć ścian obu kondygnacji w południowej części budynku oraz uszkodzeń schodów wejściowych, stwierdzono już kategorię II uszkodzenie 2<sup>0</sup>.

Rozkład przemieszczeń pionowych uzyskano przez geodezyjny pomiar niwelatorem precyzyjnym (Ni 007 Zeiss Jena) reperów, rozmieszczonych na ścianach budynku. Dokładność pomiarów wynosi  $\pm 0,3$  mm. Stwierdzono istotne różnice osiadań między poszczególnymi punktami konstrukcji budynku (rys. 3.). Największe przemieszczenia (-9,2 mm) wykazała południowa ściana szczytowa, najmniejsze (- 2,9 mm) ściana północna. Największa względna różnica osiadań (6,1 mm na długości 8 m) dotyczy ściany wschodniej na odcinku między dylatacją, a południowym narożnikiem. Wzdłuż ścian szczytowych różnice osiadań nie wystąpiły.

Reakcją budynku na skurcz ekspansywnego podłoża są jego nierównomierne osiadania, o wartościach dochodzących do 10 mm w południowej ścianie szczytowej. Różnica osiadań ściany wschodniej -  $\Delta s = 6,1$  mm od dylatacji do jej południowego narożnika - wywołała nowe uszkodzenia ścian nośnych w postaci schodkowych ukośnych pęknięć na obu kondygnacjach. Przeciwniegiła podłużna ściana zachodnia, dla której różnica osiadań nie przekroczyła  $\Delta s = 3$  mm, nie doznała tak wyraźnych uszkodzeń, podobnie jak niemal równomiernie osiadająca południowa ściana szczytowa -  $\Delta s = 1,7$  mm. Nie wystąpiły znaczące przemieszczenia i uszkodzenia północno - zachodniego narożnika budynku na skutek wyraźnego spadku wilgotności pod fundamentem w tym miejscu, co wiąże się z wyższą początkową wilgotnością ility.
