Marian KAWULOK

Instytut Techniki Budowlanej
Oddział Śląski, Gliwice

ODDZIAŁYWANIE WIELOKROTNYCH POZIOMYCH ODKSZTAŁCENŃ ZAGĘSZCZAJĄCYCH GRUNT NA BUDYNKI ZLOKALIZOWANE NA TERENACH GÓRNICZYCH

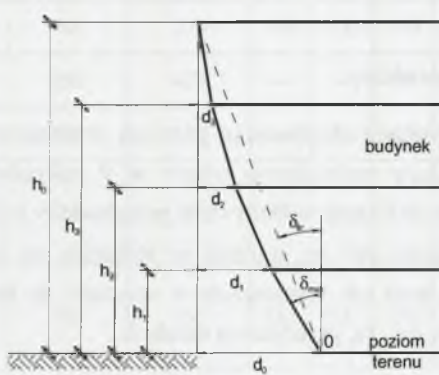
Rys. 2. Schemat pomiarów deformacji skrajnych krawędzi budynków

W maju 2006 r. wykonano pomiary skrajnych krawędzi poszczególnych budynków według schematu przedstawionego na rys. 2, których wyniki zestawiono w tabeli 1.

Pomierzone deformacje ścian szczytowych zarówno wychyleń ich krawędzi, jak również ich odkształceń z płaszczyzny zostały uwzględnione w obliczeniach [1], które wykazały, że ściany szczytowe znajdują się w stanie awaryjnym. Wymagało to ich natychmiastowego wzmocnienia, które zostało wykonane generalnie w okresie maj - sierpień 2006 r.

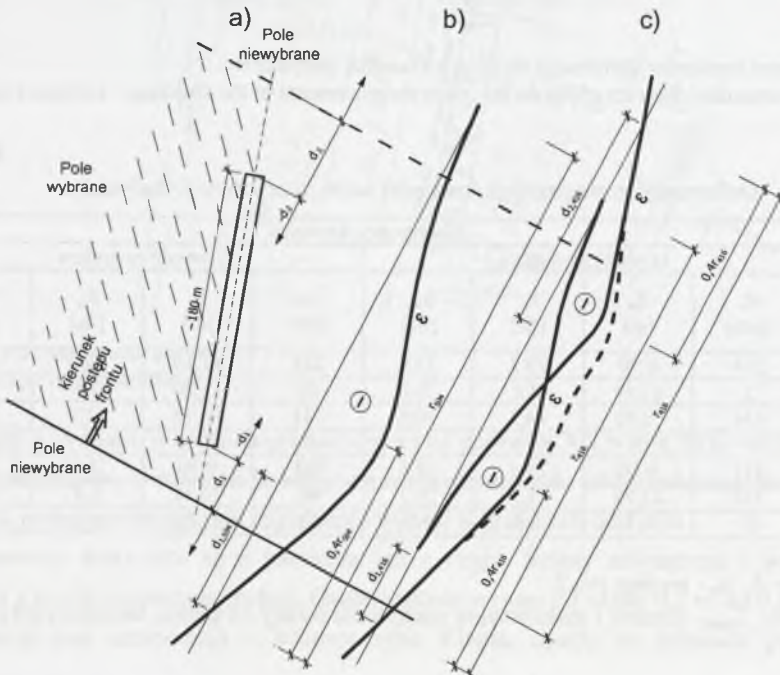
Rys. 3. Usytuowanie pól eksploatacyjnych względem budynków
Fig. 3. The site of mining works in relation to the buildings

W analizowanym przypadku, na skutek wybierania pokładów do czasu wzmocnienia ścian, w stadium ostatecznie wykształconych niecek obniżenia, przedmiotowa zabudowa podlegała permanentnemu oddziaływaniu poziomych odkształceń gruntu (-ε). W odniesieniu do poszczególnych pokładów wynika to z relacji wartości d_1 i d_2 względem promienia r oraz długości całej rozpatrywanej zabudowy ($L \approx 180$ m), co zestawiono w tabelicy 2. Było to efektem kształtowania się wklęsłego obrzeża niecki na całej długości budynków, od południowej krawędzi pokładów 506 i 504, względnie na części długości zabudowy, od

krawędzi pokładów 510, 411 i 502wg, oraz 507, usytuowanych pod budynkami. Odpowiadało to przykładowemu schematowi rozkładu oddziaływań pokazanemu na rys. 3b. Taki stan deformacji podłoża budynków spowodowany był eksploatacją we wszystkich pokładach, z wyjątkiem pokładu 502wd, wywołującego rozluźnienie podłoża. Eksploatacja prowadzona w pokładzie 416 spowodowała dalszą intensyfikację istniejącego charakteru deformacji terenu. Wynika to z faktu, że długość tej ściany jest stosunkowo nieduża, mniejsza od podwójnej wartości odpowiednich promieni r , i w obszarze lokalizacji budynków wykształciła się niepełna niecka obniżen, o obustronnie wklęsłych obrzeżach. Na środkowej części długości budynków następowało wzajemne nakładanie się odkształceń ($-\epsilon$) – rys. 3c. W efekcie nastąpił awaryjny stan skrajnych ścian szczytowych budynków i konieczność ich wzmocnienia.

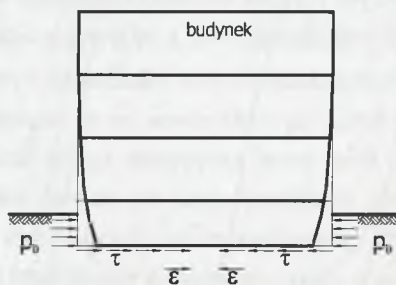
Rys. 4. Skutek oddziaływania poziomych odkształceń gruntu
Fig. 4. The result of the action of the horizontal ground movements

Na skutek wpływów górniczych poszczególne bloki budynków podlegały oddziaływaniom poziomych-zagęszczających odkształceń gruntu, które w efekcie powodowały powstanie [3] - rys. 4:

- naprężeń ścinających τ , działających na fundamenty budynków,
- naporów gruntu p_b , działających na zewnętrzne ściany szczytowe bloków.

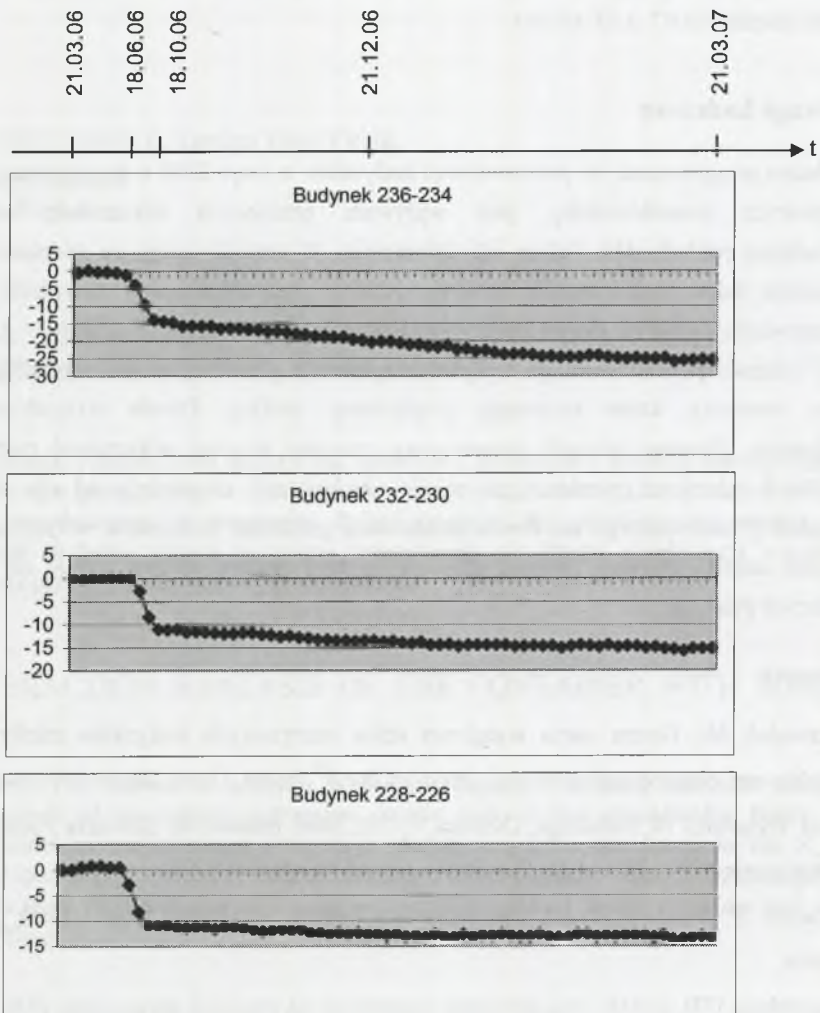
Rys. 5. Odkształcenia poziome gruntu (ϵ [%]) pomiędzy reperami (x)
 Fig. 5. Horizontal ground strains (ϵ [%]) between the measuring marks (x)

Opisana sytuacja znajduje potwierdzenie w wynikach pomiarów prowadzonych na reperach założonych w sąsiadujących ze sobą narożach poszczególnych bloków (x) - rys. 1. Wyniki te obrazują bowiem zmiany odkształceń poziomych (ϵ) gruntu na odcinkach między poszczególnymi blokami, co przedstawiono na rys. 5.

Wykresy powyższe pokazują, że w okresie między 18.07. a 18.10.06 r. nastąpił bardzo duży wzrost istniejącego zagęszczenia podłoża, powodując zwiększenie poziomych odkształceń gruntu o charakterze ściskania do wartości ok. -10%, z wyjątkiem odcinka północnego, między budynkami 236-234, gdzie ten wzrost wyniósł ok. -15%. O dalszym wzroście odkształceń powodujących zagęszczenie podłoża świadczą także dalsze skutki, już po 18.10.06r., obserwowane w budynkach i bezpośrednio przyległym gruncie, co szczególnie dotyczy bloku 236-234, najbardziej wysuniętego na północ.
