**Założenia Systemu Zarządzania
Bezpieczeństwem i Higieną Pracy
w aspekcie ostatnich katastrof
górnictw.**

Seminarium Naukowe

Politechnika Śląska

Dr inż. Piotr Mocek

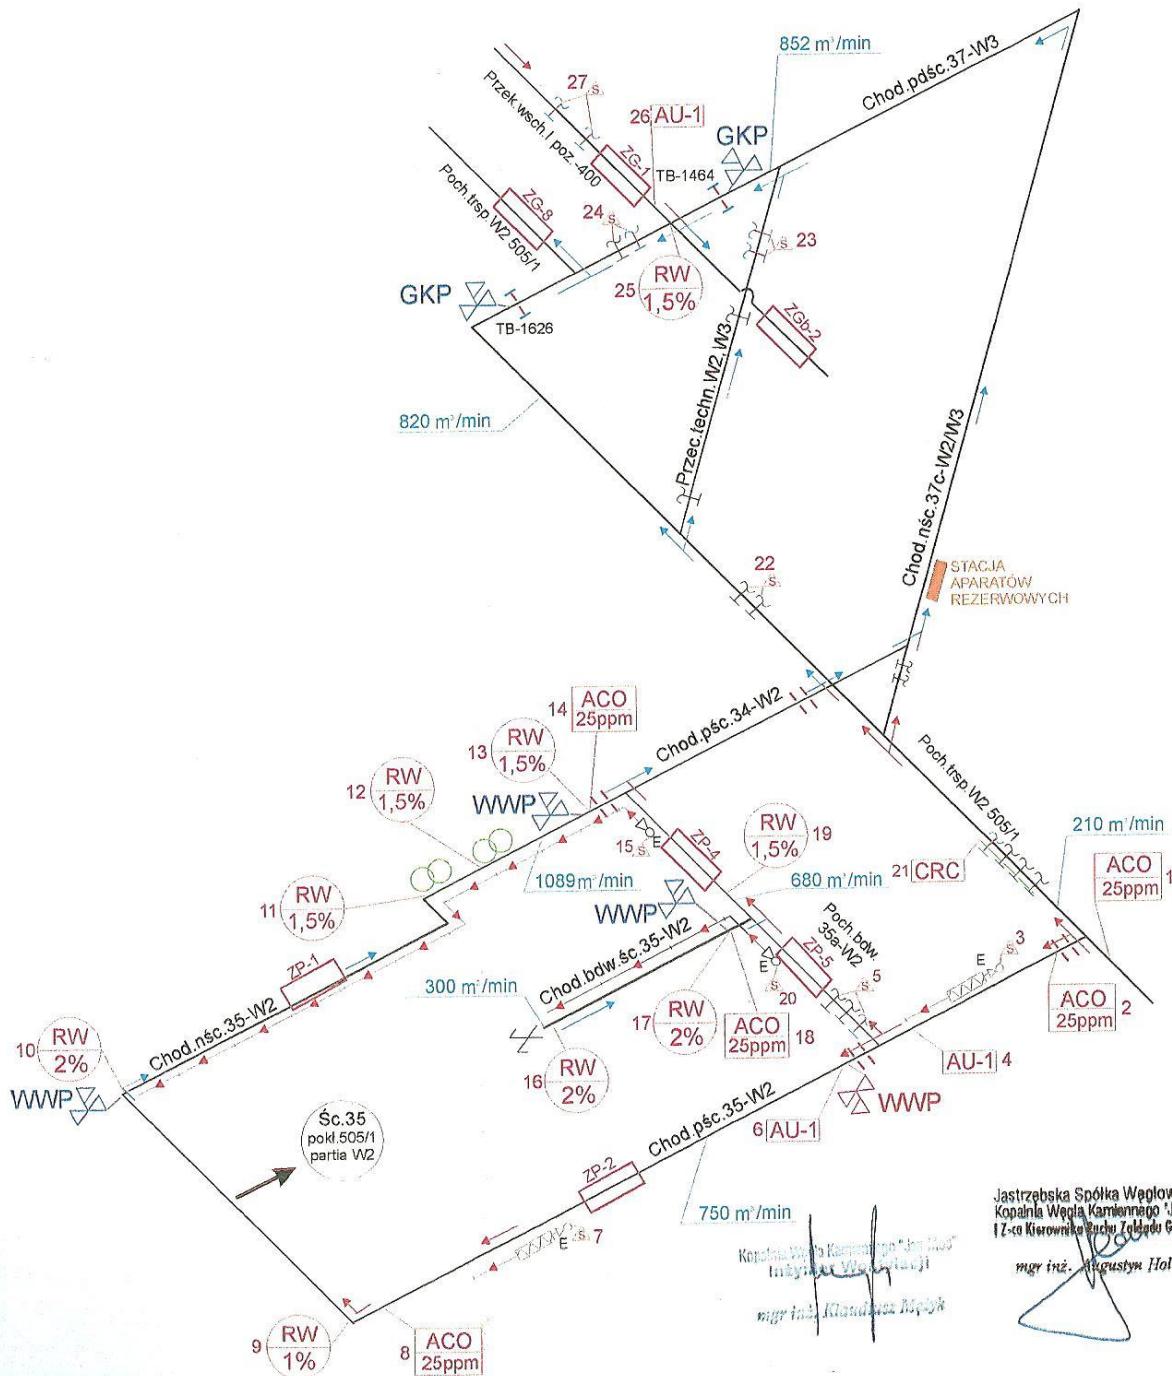
Schemat rejonu śc. 35 W2 pokł.505/1 i chodnika badawczego śc. 35 W2 pokł. 505/1

Wybuch i wypadek zbiorowy zaistniał w oddziale GRP-2 w chodniku badawczym ściany 35- W2 w pokładzie 505/1 w dniu **06.02.2002r. o godz. 4³⁶**.

1) zaleganie na całej długości chodnika badawczego ściany 35W-2 niezabezpieczonego pyłu węglowego, w którym zawartość części niepalnych stałych nie przekraczała ok. 23%, wobec wymaganych przepisami co najmniej 80%

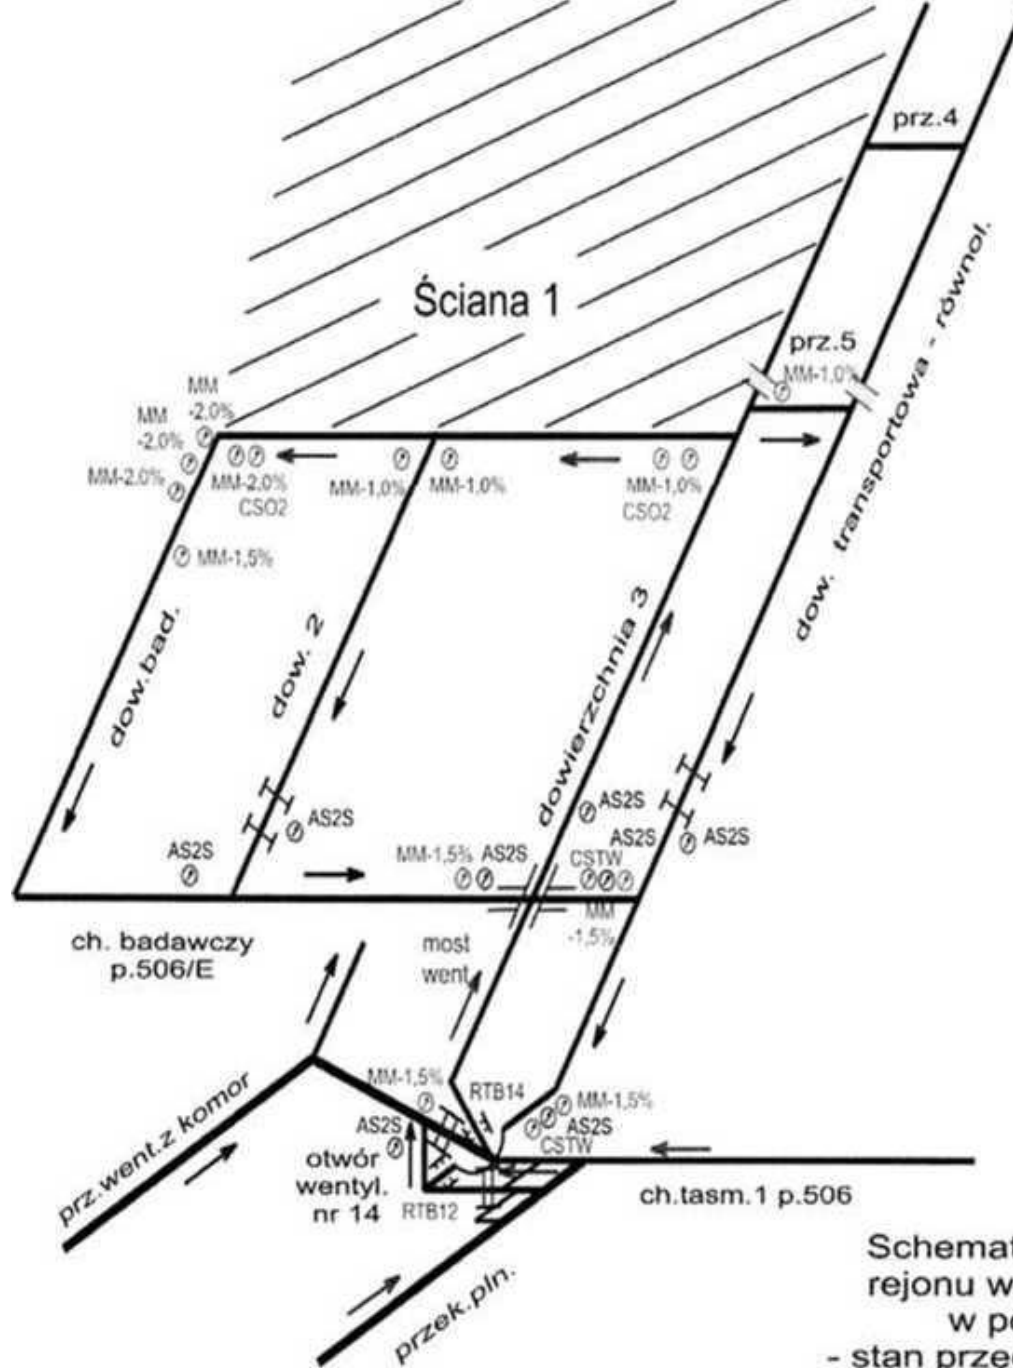
Schemat przestrzenny
 rejonu wentylacyjnego
 w pokł.506/E
 - stan przed izolacją rejonu

W dniu 21.11.2006 r. o godzinie 16³⁰ w KW S.A. Oddział KWK „Halemba” w rejonie likwidowanej ściany 1 w pokładzie 506 w partii E na poziomie 1030 m **nastąpiło zapalenie i wybuch metanu oraz wybuch pyłu węglowego.**

- a) Niebezpieczne nagromadzenia metanu utrzymywały się w rejonie likwidowanej ściany 1 w pokładzie 506, a w szczególności: w wyrobisku na odcinku pomiędzy ostatnią niewyrabowaną sekcją obudowy zmechanizowanej nr 199 a dowerzchnią badawczą w dowerzchni badawczej, w zrobach zawałowych oraz lokalnie w polu roboczym ściany.

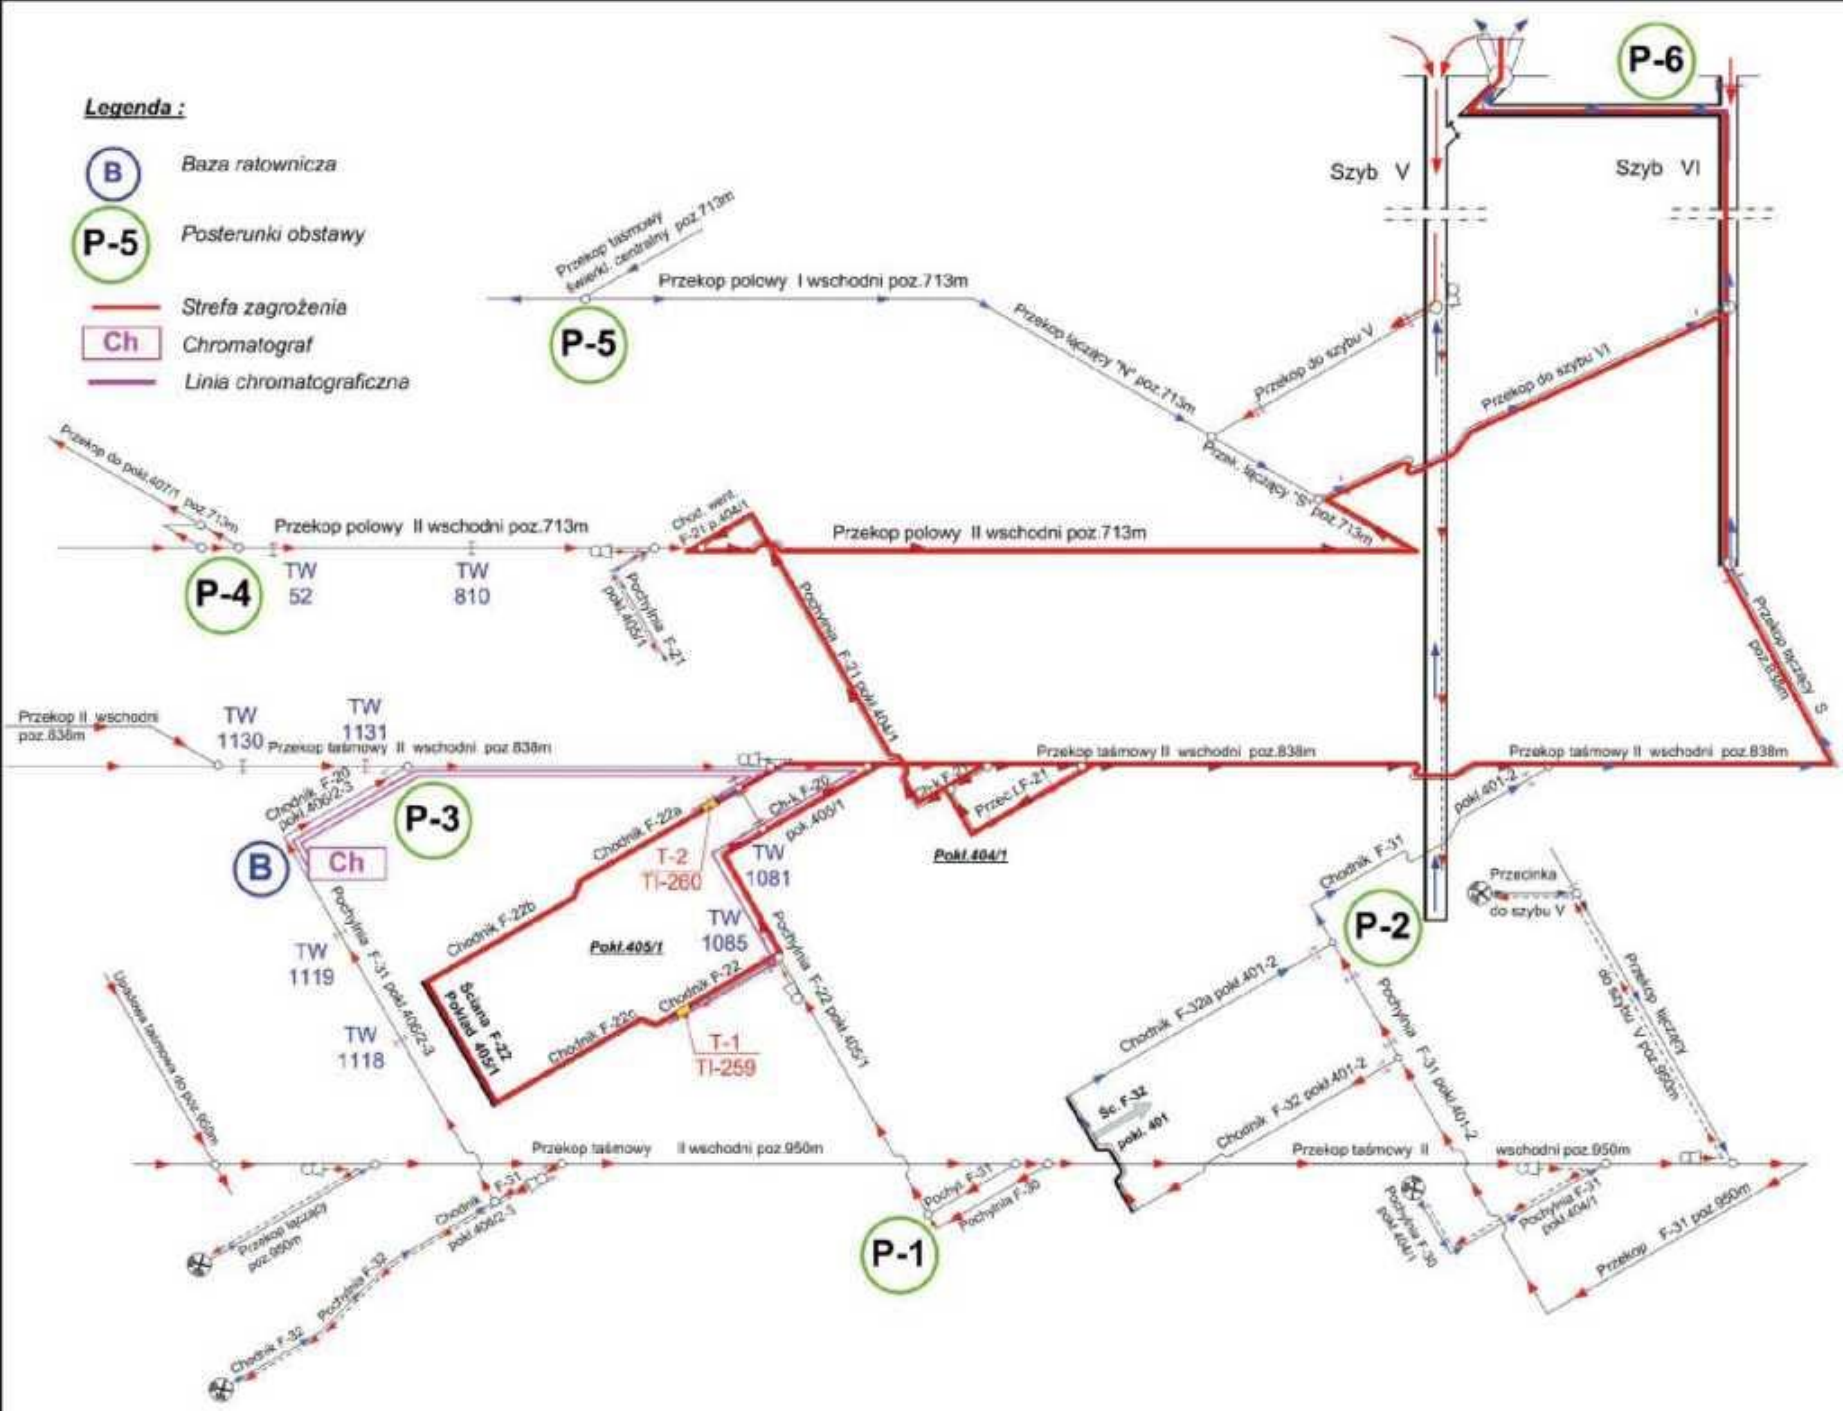
W dniu 04.06.2008r. około godziny 22³⁸ w JSW S.A. KWK „Borynia” w ścianie F-22 w pokładzie 405/1_{lg} poziom 838m, oddział G-2 doszło do zapalenia i wybuchu metanu. W strefie zagrożenia znajdowało się **36 pracowników**. W wyniku zdarzenia wypadkowi zbiorowemu uległo **23 pracowników** (19 pracowników KWK „Borynia” i 4 pracowników firmy ZOK), w tym **6 pracowników** doznało obrażeń śmiertelnych, **5 obrażeń ciężkich** oraz **12 pracowników** doznało lekkich obrażeń ciała.

- **rozwijający się endogeniczny pożar szczelinowy węgla** pozostawionego w „płotach” pomiędzy chodnikami F-22b i F-22a oraz F-22a i F-21 w pokładzie 405/1,
- **palący się, na skutek samozapalenia, klej poliuretanowy**, zastosowany w ścianie F-22 do klejenia szczeliny uskokowej w rejonie sekcji nr 78 i 80,
- **zwarcie doziemne w znajdującym się pod napięciem uszkodzonym przewodzie elektroenergetycznym**, zasilającym wyłącznik stycznikowy agregatu hydraulicznego wiertnicy na zbiorze nr XVIII w chodniku F-22b.

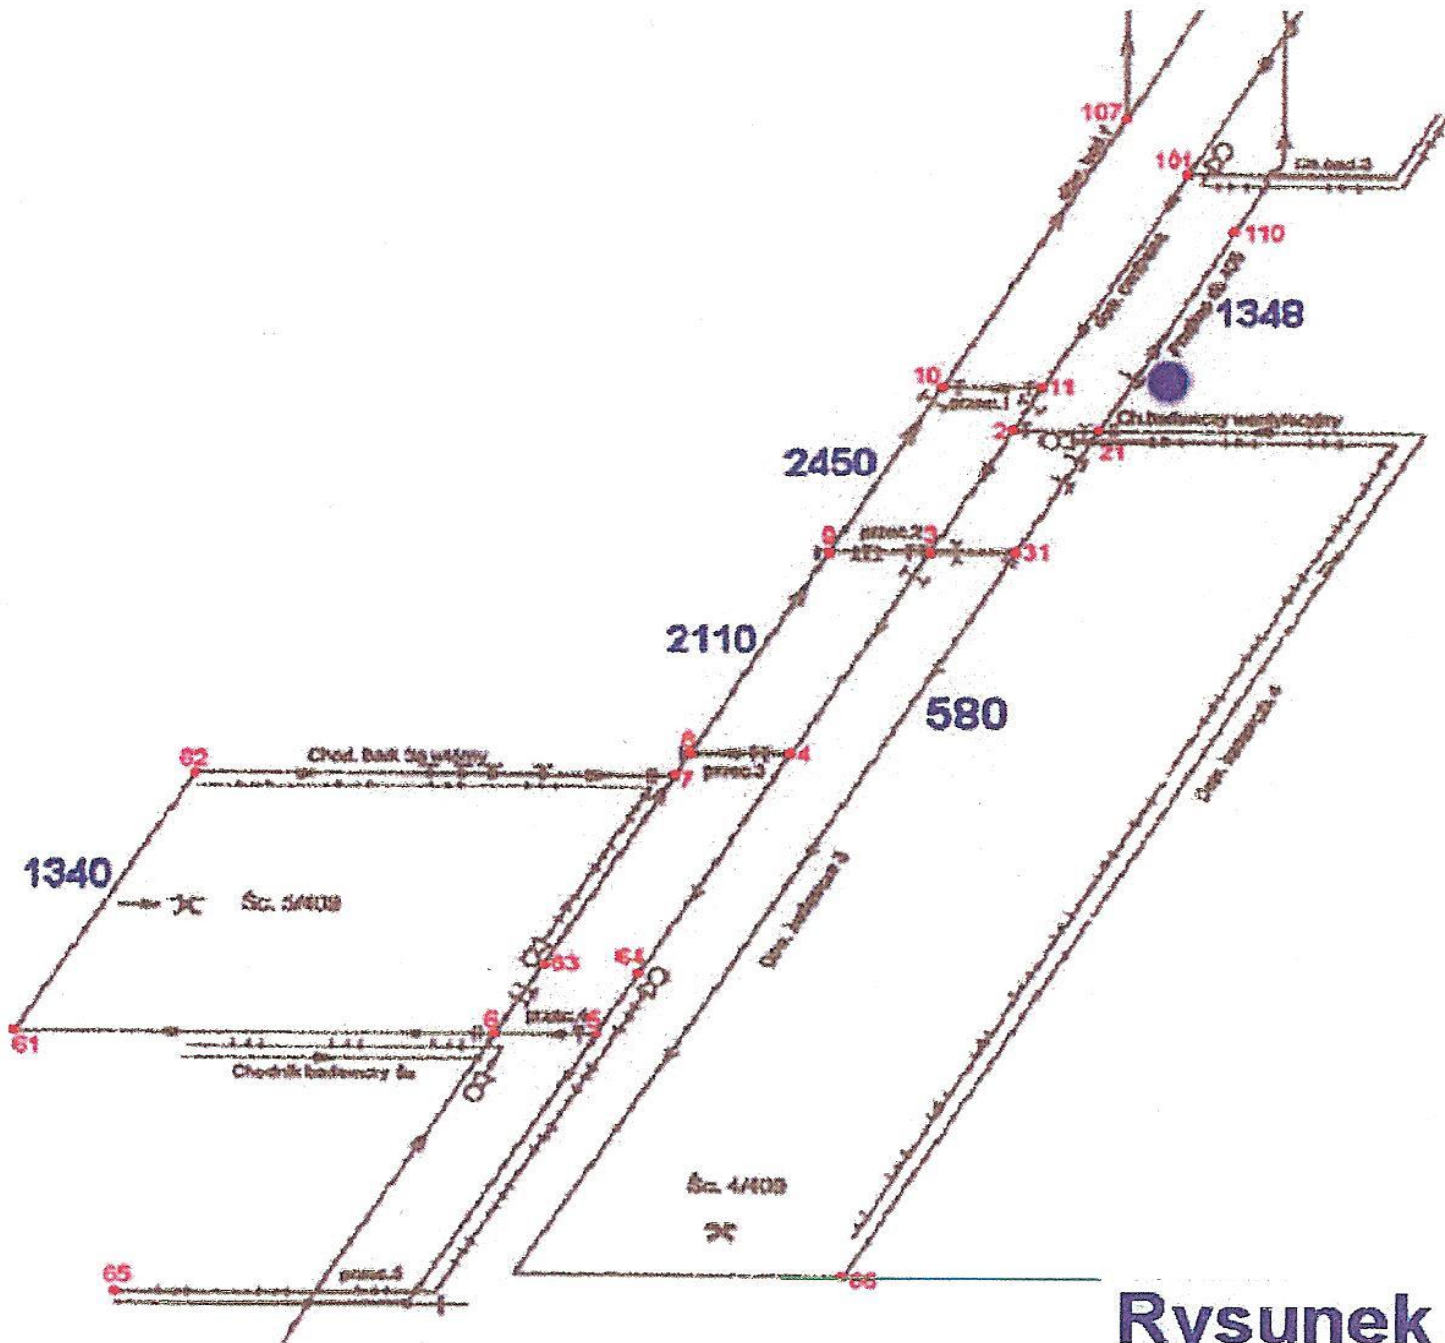
Rysunek 3.

W dniu 18.09.2009r. o godzinie 10¹⁰ w KHW S.A. KWK „Wujek” w Katowicach Ruch „Śląsk” w Rudzie Śląskiej, w rejonie ściany 5 w pokładzie 409, na poziomie 1050m nastąpiło zapalenie i wybuch metanu. Wynikiem tego zdarzenia był wypadek zbiorowy 20 wypadków śmiertelnych, 25 wypadków ciężkich, 9 wypadków lekkich. W chwili zapalenia i wybuchu metanu w strefie zagrożenia znajdowało się 222 pracowników.

- c) **Za inicjał uznano**, skutki zwarcia w przewodzie zasilającym urządzenia chłodnicze w ścianie 5, które zaistniało w wyniku:
 - podania napięcia na uszkodzony przewód,
