Rudolf ŻAMOJDO

Instytut Techniki Ciepłej i Mechaniki Płynów
Politechniki Wrocławskiej

Wschodni Okręg Energetyczny - Radom

WARUNKI PRACY PRZEGRZEWACZY MIĘDZYSTOPNIOWYCH W KOTŁACH EP-650

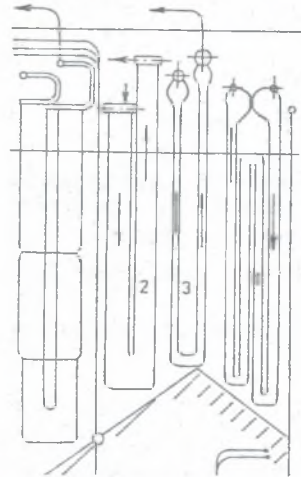
Rys.1. Lokalizacja przegrzewacza w kotle

przegrzewaczami grodziowymi pary świeżej (rys.1). Jak widać z rysunku, przepływające spaliny omijają poszczególne stopnie przegrzewacza w następującej kolejności:

- grodziowy (II|stopień)
- konwekcyjny (III|stopień - wylotowy)
- konwekcyjny (I-szy stopień - wlotowy)

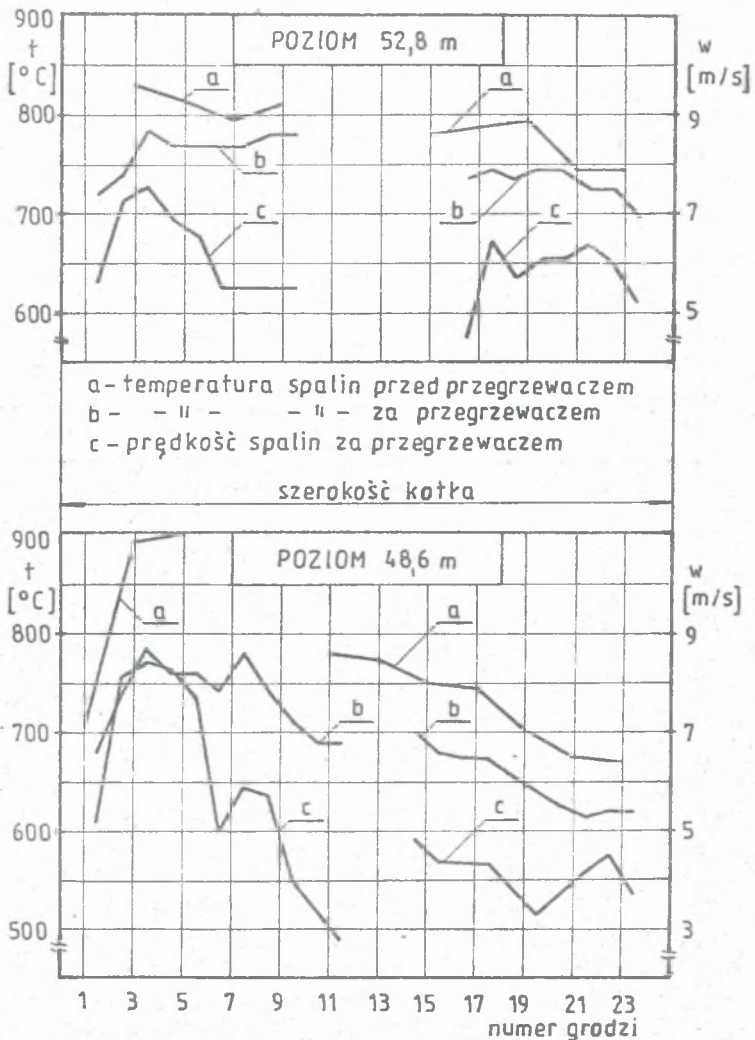
Rys.2. Profil prędkości i rozkład temperatury spalin w kanale przegrzewacza

spalin przy wydajności kotła odpowiadającej mocy bloku 187+190 MW. Chociaż - z założenia - uzyskane rezultaty nie dostarczają bezpośredniej odpowiedzi na postawiony problem, to jednak stanowią dostateczną podstawę do oceny wpływu intensywności wymiany ciepła od spalin do powierzchni przegrzewacza na kształtowanie się temperatury metalu rur w strefie ogniowej. Jak widać z rys.2, rozkład temperatury spalin w przekroju poprzecznym kanału ma charakter zróżnicowany i wyższe temperatury występują po stronie lewej kotła, szczególnie zaś w obrębie grodzi 2 + 8 na poziomie 48,6 m, a więc w tym zakresie przegrzewacza, w którym obserwuje się intensywny proces przedwczesnego zużycia się materiału rur.

Średnie temperatury spalin przed i za przegrzewaczem wynoszą 773 i 719 °C i są mniejsze od wartości obliczeniowych [1], określonych drogą interpolacji /temperatura spalin przed przegrzewaczem - 825 °C; za przegrzewaczem - 770 °C; średnia prędkość spalin - 4,5 m/s/. Maksymalny zaś rozrzut temperatury spalin przed przegrzewaczem wynosi: 903 + 671 °C, a w odniesieniu do warunków panujących za przegrzewaczem odpowiednio 786 + 697 °C.

Zróżnicowany jest także profil prędkości spalin /rys.2/ na wylocie z powierzchni przegrzewacza. Średnia prędkość spalin na poziomie 48,6 m wynosi 5,0 m/s i jest o 1 m/s mniejsza niż na poziomie 52,8 m. Średnia zaś prędkość w całym przekroju wynosi 5,47 m/s i jest większa od średniej obliczeniowej - 4,5 m/s. Największe prędkości spalin /ca 8,4 m/s/ występują w tych samych obszarach przekroju poprzecznego kanału, co maksymalne temperatury spalin. Oznacza to, że grodzie 2 + 8, ze względu na większy napór temperatury i intensywniejszą wymianę ciepła, znajdują się w strefie większych obciążeń cieplnych. Z porównania średniej prędkości spalin, ustalonej na drodze pomiarów, z wartością obliczeniową wynika, że współczynnik omywania powierzchni ogrzewalnej całego przegrzewacza wynosi 0,8.
