Południowy Okręg Energetyczny
Katowice

DOŚWIADCZENIA MODERNIZACYJNE UZYSKANE NA KOTŁACH OP - 380
NA TERENIE ELEKTROWNI PdOEn.

Streszczenie. Opisano dotychczasowe przedsięwzięcia dla zwiększenia dyspozycyjności oraz doświadczenia przy modernizacji kotłów OP-380 na terenie elektrowni PdOEn. Poddano analizie wpływ poszczególnych czynników na kształtowanie się awaryjności urządzeń kotłowych. Porównano rezultaty przeprowadzonych modernizacji na poszczególnych kotłach. Ze względu na prototypowy charakter, szczególną uwagę zwrócono na modernizację kotła OP-380 w El. Łągisza przeprowadzoną w 1984 r. Dokonano analizy założeń konstrukcyjnych i uzyskanych efektów, zarówno w zakresie modernizacji części ciśnieniowej kotła, jak i układu palnikowego. Poruszono również problematykę kompleksowej modernizacji bloków po przekroczeniu obliczeniowego czasu pracy.

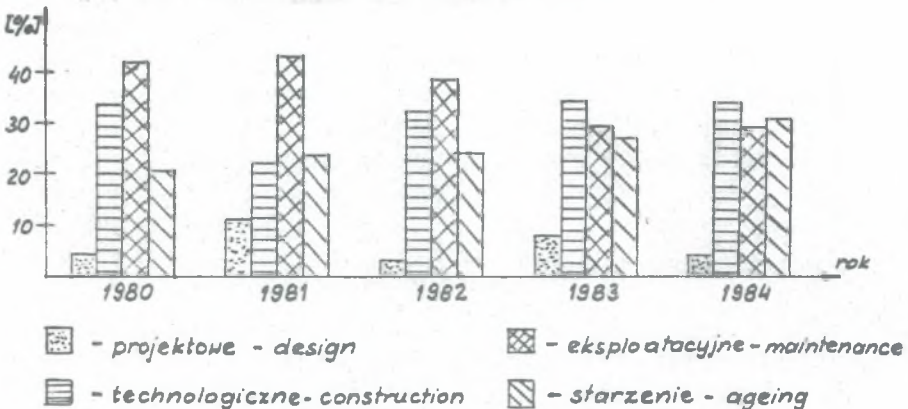
Rys.1 Udział uszkodzeń kotłów OP-380 w zależności od przyczyn
Fig.1 OP-380 type boiler failure share according to the causes

Z danych przedstawionych na rys. 1 widać, że początkowo największa ilość uszkodzeń powodowana była niedociągnięciami eksploatacyjnymi, szczególnie z powodu konieczności spalania paliw gorszych od projektowych i wynosiła ok. 43 %. Obecnie notuje się procentowy spadek tych uszkodzeń, przy wznoszącym stale udziale usterek związanych ze starzeniem się materiału i wynoszącym ok. 36 %. Wynika stąd, że warunkiem pozytywnego rozwiązania problemu niezawodności istniejących kotłów, jest zapewnienie odpowiedniego paliwa do spalania w elektrowniach oraz przeprowadzenie remontów modernizacyjno-rekonstrukcyjnych urządzeń energetycznych, które przekroczyły okres normalnej eksploatacji.

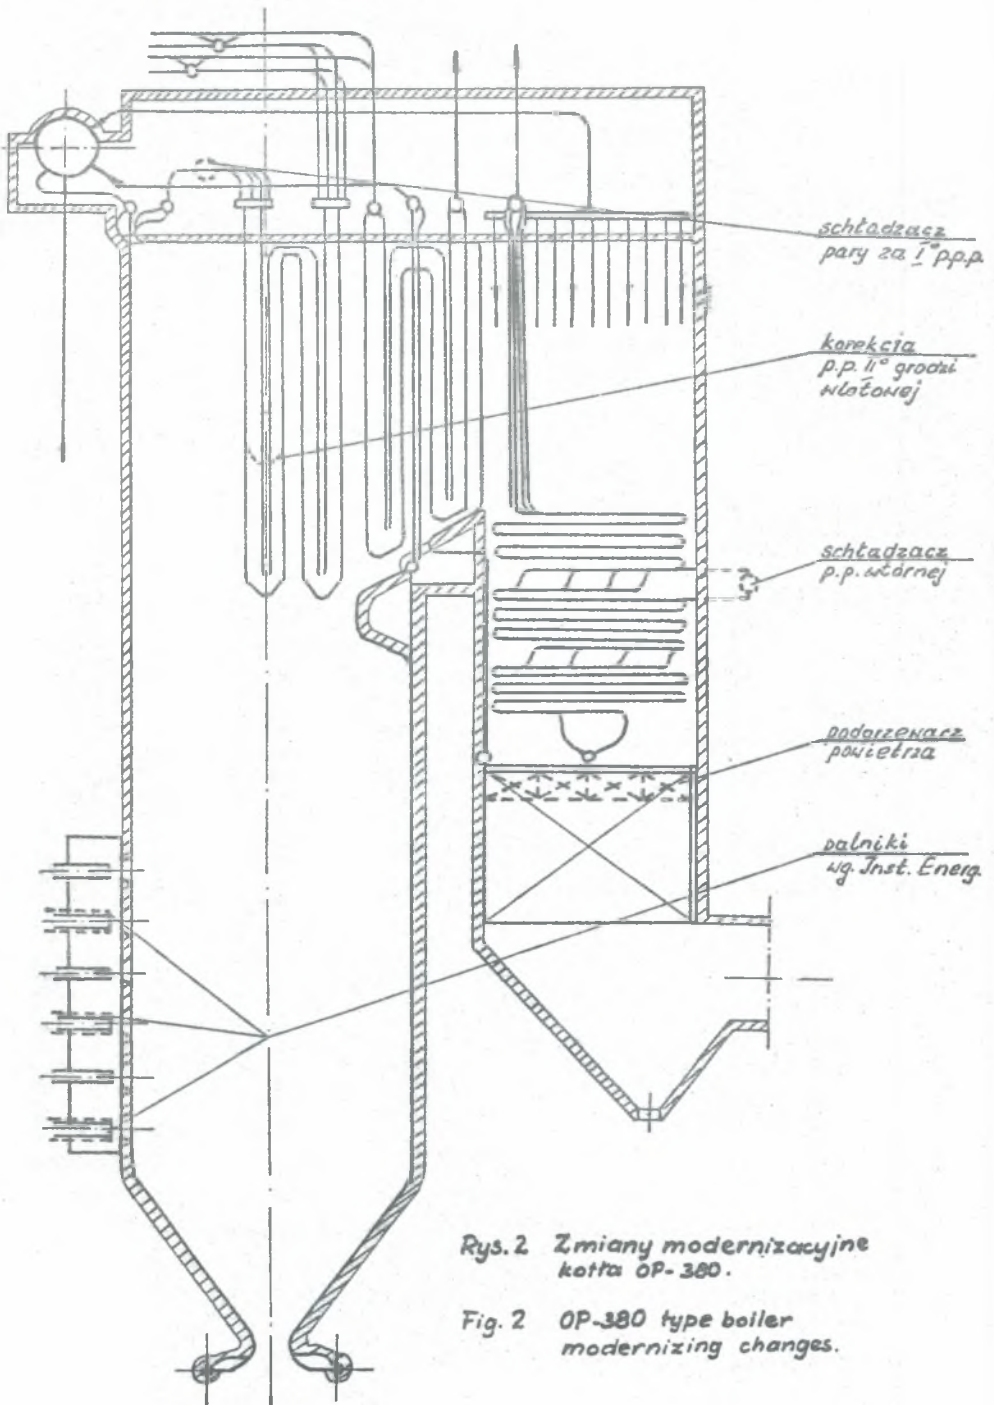
Rys. 2 Zmiany modernizacyjne kotła OP-380.

- kompletną wymianę oraz podział jednostopniowego przegrzewacza pary wtórnej na dwa stopnie oraz zainstalowanie międzystopniowego schładzacza wtryskowego pary,
- zlikwidowanie części podgrzewacza wody w kanale obejściowym i wykonanie podgrzewacza dwuściżkowego w całym przekroju II ciągu,
- zlikwidowanie ściany dzielącej II ciąg na kanał główny i obejściowy,
- wymiana w I rzędzie palników typu NR na palniki typu NRS-1,
- zlikwidowanie VI rzędu palników.

Analizując zakres przeprowadzonych prac, wyniki eksploatacyjne oraz wyniki pomiarów kotła przed modernizacją i po modernizacji, stwierdza się, że zasadniczy cel modernizacji II ciągu kotła oraz palników dolnego rzędu został osiągnięty.

- zabudować schładzacz pary przed przegrzewaczem gradziowym /II° przegrzewacza pary pierwotnej/,
- przeprojektować skrzynię palnikową w sposób umożliwiający zmniejszenie ilości powietrza wtórnego indywidualnie dla każdego palnika z zachowaniem minimum niezbędnego do chłodzenia,
- zabudować 8 szt. palników NRS-1 brakujących do kompletu,
- zabudować parowy podgrzewacz powietrza, celem podwyższenia temperatury powietrza pierwotnego,
- ustalić kolejność zasilania palników przez poszczególne młyny dla zapewnienia równomiernego pola temperatur w komorze paleniskowej i stabilnej pracy kotła przy ruchu dowolnych 4 zespołów młynowych,
- przeanalizować pracę układu wody zasilającej pod kątem uzyskiwania wydajności znamionowej kotła.
