Stanisław ŁOPATA

Instytut Aparatury Przemysłowej i Energetyki
Politechniki Krakowskiej

BADANIE WARUNKÓW PRACY II STOPNIA PRZEGRZEWACZA PARY KOTŁA OPG-220
PRZED I PO MODERNIZACJI

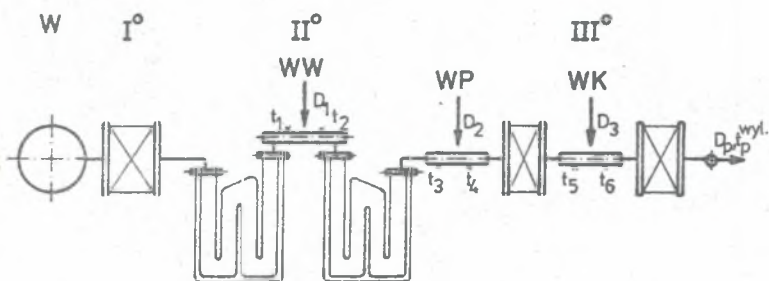
Rys. 1. Schemat zmodernizowanego przegrzewacza pary kotła typu OPG-220; 220 t/h, 9,81 MPa, 540 °C

Regulator wtryskowy, nazywany wstępnym, zainstalowano pomiędzy pierwszą a drugą częścią II^oPP. Jego zadaniem ma być ochrona rur drugiej części przed ich przegrzaniem. W obecnym rozwiązaniu para opuszczająca komory wylotowe pierwszej części kierowana jest 30 rurami ϕ 76,1 x 8 mm, ze stali 16M do dwóch kolektorów ϕ 323,9 x 28 mm, ze stali 15HM, w które zabudowano dodatkowe wtryskiwacze o wydatku 2 x 7+10 t/h wody wtryskowej.

Następnie kierowana jest ona do komór wlotowych drugiej części. Kolektory z wtryskiwaczami usytuowane są w głębi międzystrophia nad komorami grodziowymi. Jeden z nich łączy grodzie nr 1 + 3 z grodziami nr 7 + 9, drugi - nr 10 + 12 z nr 4 + 6.

Należy dodać, że wszystkie wtryskowe regulatory temperatury pary sterowane są ręcznie. Ponadto, zainstalowane zawory dla wtrysku wstępnego (WV) nie są zaworami regulacyjnymi (spowodowane to było brakiem odpowiednich zaworów).

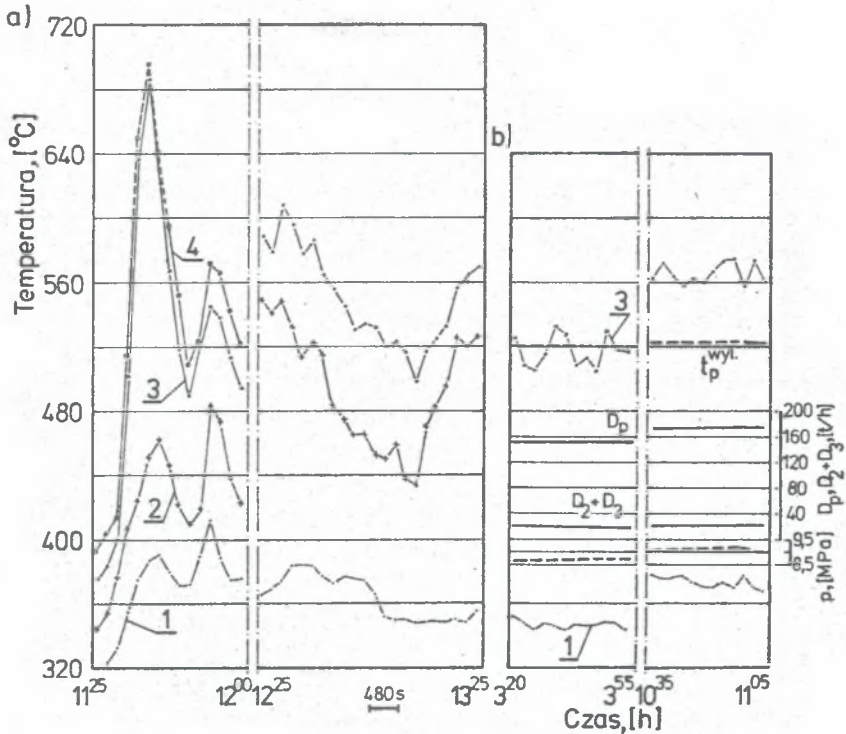
Zmiany temperatur przedstawione na rys. 2a, zarejestrowano podczas rozruchu kotła, w czasie którego miała miejsce awaria będąca powodem odstawienia kotła. Przebiegi parametrów na rys. 2b odpowiadają ustalonym warunkom eksploatacji kotła. Oprócz temperatur pary w rurach grodzi naniesiono także zmiany wydajności kotła, temperatury i ciśnienia pary opuszczającej kocioł oraz całkowitą ilość wtryskiwanego kondensatu przez wtryskiwacze WP i WK. Brak zmian temperatury ścianki rury zewnętrznej wynikał z faktu przypadkowego uszkodzenia termopary przez obsługę kotła podczas usuwania wspomnianej awarii.

Z rys. 2a widać, że zarejestrowane zmiany temperatur charakteryzują się znacznymi wahaniami, a przyrosty temperatury pary w grodzi są bardzo nierównomierne. Para opuszczająca badaną rurę osiągała zbyt wysokie wartości, tj. 500 + 600 °C, a maksymalna zanotowana temperatura wyniosła 695 °C. Należy podkreślić, że temperatura ścianki rur, w ogrzewanych strefach, będzie wyższa. Dla opromieniowanych przegrzewaczy pary może być ona wyższa o ok. 60 + 150 °C [3]. Na rys. 2a zmiany temperatury ścianki rury, w pewnym okresie, naniesiono linią przerywaną ponieważ w tym czasie został przekroczony zakres użytego rejestratora. Nie przy-

dywano tak wysokiej temperatury, która, zakładając stałą różnicę między temperaturą ścianki, a temperaturą pary opuszczającą rurę, mogła osiągnąć ok. 700°C . Jak wiadomo, dopuszczalna temperatura dla stali 15 HM wynosi, $t_{\text{dop}} = 550^{\circ}\text{C}$.

Obliczone maksymalne szybkości obniżania się temperatury osiągały ok. $25 + 35$ K/min, a podnoszenia ok. 55 K/min. Przykładowo można podać, że podczas badań kotła OP-230, [4], dopuszczalna szybkość rozruchu dla stopnia wykonanego ze stali 15HM (dla współczynnika obciążenia kotła

0,2 + 0,4) zawierała się w granicach 2,5 + 3,5 K/min. Zatem, tak wartości temperatur, jak i obie szybkości miały niedopuszczalne i niebezpieczne dla trwałości rur II⁰PP wartości.

W ustalonych warunkach eksploatacji kotła temperatura pary, opuszczająca badaną rurę grodzi wylotowej, osiągała poziom temperatury pary opuszczającej kocioł a często ją przekraczała osiągając wartości wyższe od dopuszczalnych, rys. 2b. Można także zauważyć, że ilości wtryskiwanego kondensatu były bardzo duże i przekraczały znacznie maksymalną wartość projektową, tj. 5% wydajności maksymalnej kotła.

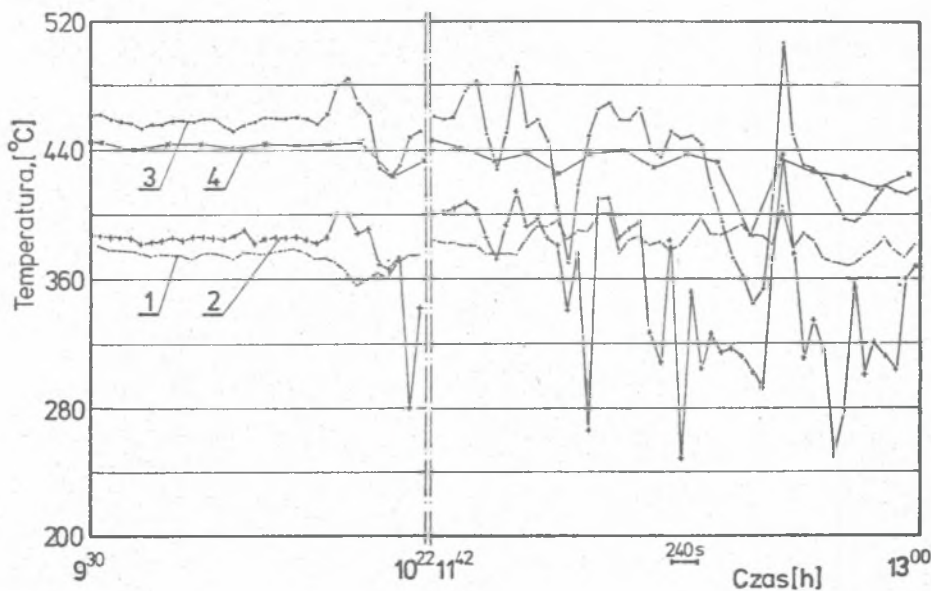
Rys. 3. Zmiany temperatury pary w rurach grodzi nr 2 (1 - rura zewnętrzna - wlot) i nr 8 (2 - rura zewnętrzna - wylot, 3 - rura nr 11 - wylot) i temperatury ścianki rury zewnętrznej od strony paleniska kotła (4) po modernizacji przegrzewacza pary

Na rys. 3 + 5 początkowy fragment odpowiada ustalonym warunkom eksploatacji kotła a pozostały pojawiającym się zaburzeniom. Można dodać, że podczas rozruchu kotła ze zmodernizowanym przegrzewaczem pary, tylko w jednym wypadku odnotowano chwilowe przekroczenie temperatury dopuszczalnej przez ściankę badanej rury zewnętrznej. Temperatura ta wyniosła ok. 580 °C. Odnotowano jednak wysokie wartości szybkości narastania i obniżania się temperatury przekraczające niekiedy 70 K/min. Podobnie jak poprzednio, i w tym wypadku kocioł był odstawiany z powodu awarii urządzeń pomocniczych a raz z powodu nieszczelności rury II⁰PP.

Analiza rys. 3 + 5, oprócz dalszej aktualności niektórych stwierdzeń dotyczących warunków pracy II⁰PP przed modernizacją, pozwala zauważyć wiele nowych elementów wynikłych z wprowadzonej zmiany w konstrukcji przegrzewacza pary. Ogólnie należy stwierdzić, że w badanych rurach nie zostały przekroczone temperatury dopuszczalne dla materiału rur. Skutecznie przeciwdziała temu zabudowany regulator wtryskowy kondensatu (WW - rys. 1) sterowany, jak wspomniano, ręcznie. Widoczna jest jednak znaczna nierównomierność temperatury pary opuszczającej poszczególne rury w grodzi. Dla ustalonych warunków pracy kotła przebiegi poszczególnych parametrów nie wykazują dużych zmienności. Inaczej jest podczas zaburzeń, które są stosunkowo dość częste a ich przyczynami mogą być, np.: awarie urządzeń pomocniczych, gwałtowne zmiany ilości spalanych gazów, oddziaływanie głównego kolektora parowego, itp. W takim okresie pracy kotła obserwuje się szybkie, o dużej amplitudzie, zmiany temperatury, rys. 3. Nie są one wynikiem zmian temperatury pary opuszczającej I⁰PP, których charakter i przybliżone wartości obrazuje krzywa 1 na rys. 3. Pojawiają się one w momencie regulacji ilości wtryskiwanego kondensatu. Można to zauważyć porównując odpowiednio rys. 3 i 4.

Na podstawie rys. 3 + 5 można przypuszczać, że po gwałtownym otwarciu WW następuje prawdopodobnie porwanie części wtryskiwanego kondensatu do rur grodzi, co jest przyczyną zarejestrowanych pulsacji temperatury i znacznego obniżenia się jej w wyniku przepływu na przemian pary i korków wodnych.

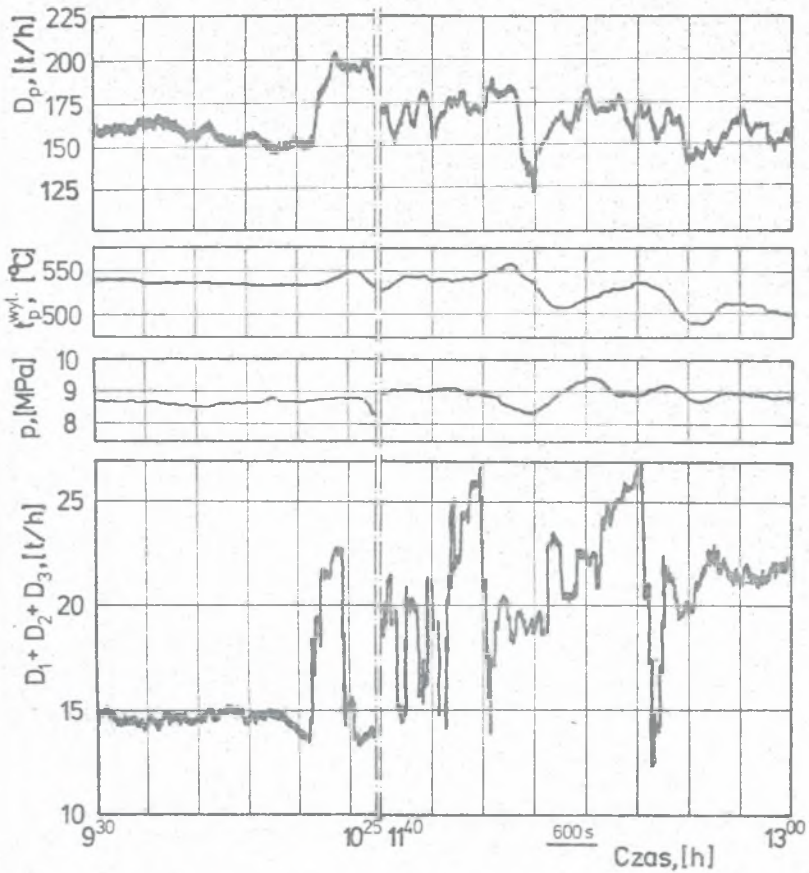
Rys. 4. Zmiany wydajności kotła (D_p), ciśnienia (p) i temperatury (t_{wy1}) pary opuszczającej kocioł oraz całkowitej ilości wtryskiwanego kondensatu ($D_1 + D_2 + D_3$) podczas eksploatacji kotła OPG-220 po modernizacji przegrzewacza pary

Na rys. 4 oznaczona jest całkowita ilość wtryskiwanego kondensatu podawana przez regulatory WW, WP i WK. Ale wahania wynikają głównie z ingerencji obsługi kotła na WW. Jest on włączany przy przekroczeniu temperatury pary $470 + 490^{\circ}\text{C}$ a mierzonej przed WP (w przybliżeniu wartość tej temperatury odpowiada uśrednionej temperaturze pary opuszczającej II^oPP). Regulator WW ustawiany jest w takie położenie aby temperatura pary za nim miała wartość ok. $320 + 340^{\circ}\text{C}$. Wartości temperatur przed i za poszczególnymi regulatorami wtrysku kondensatu pokazano na rys. 5. Z rys. 5a widać, że temperatura pary po przejściu pierwszej części II^oPP jest obniżana o ok. $80 + 100^{\circ}\text{C}$. Takie postępowanie wynika z niemożności utrzymania temperatury pary opuszczającej kocioł przy wyższej temperaturze za WW. Obserwowane gwałtowne zmiany ilości wtryskiwanego kondensatu, rys.4, wynikają z zainstalowania niewłaściwego zaworu a także faktu ręcznego sterowania wtryskami. Należy dodać, że temperatura wtryskiwanej wody, w czasie badań, wynosiła ok. $100 + 130^{\circ}\text{C}$.
