MIECZYŚLAW WIECZORKOWSKI
Huta Florian, Świętochłowice

PRZYCZYNY TWORZENIA SIĘ WYKRUSZEŃ NA WALCACH DO WALCOWANIA TAŚM

Streszczenie: Omówiono i sprawdzono w trakcie walcowania taśmy na zimno aktualne poglądy na przyczyny oraz mechanizm tworzenia się wykruszeń na walcach ze stali NC7V2. Stwierdzono, że są to zniszczenia zmęczeniowe, które zachodzą najczęściej według stałe powtarzalnego mechanizmu, rozprzestrzeniając się od powierzchni beczki walca w głąb, na skutek wpływu szeregu czynników.

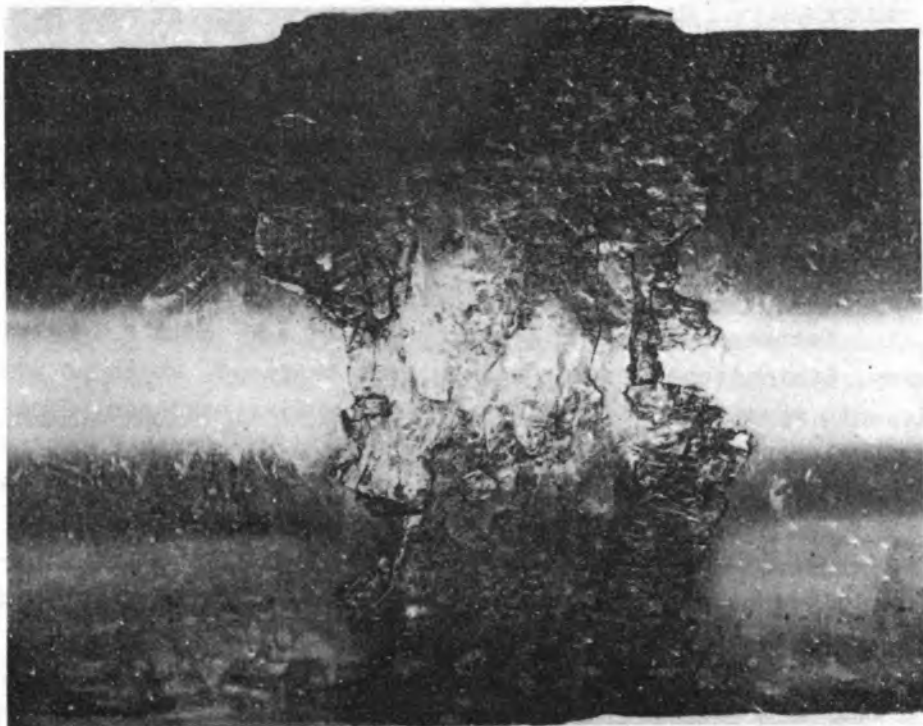
Przedmiotem badań było 10 walców przedwcześnie wycofanych z eksploatacji. Walce o średnicy beczki 140 mm oznaczone numerami 1,2,3,4 pracowały około 6 godzin i wycofane zostały z eksploatacji na skutek zgrzania do nich w czasie walcowania taśmy (rys. 2). Walce o numerach od 5 do 10 posiadały na po-

Rys. 2. Zgrzana taśma na powierzchni beczki walca nr 1

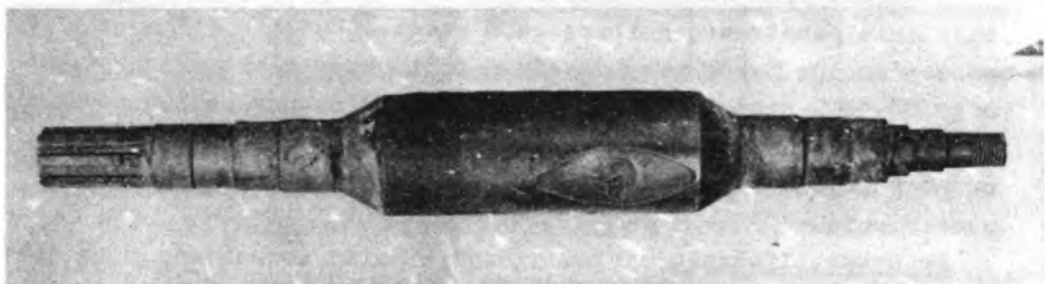
wierzchni beczki, o średnicy 136,5 mm, mniejsze bądź większe wykruszenia (rys. 3,4,5), walce te pracowały przez około 90 godzin.

Rys. 3. Widok walca nr 5 z dużym wykruszeniem na powierzchni beczki

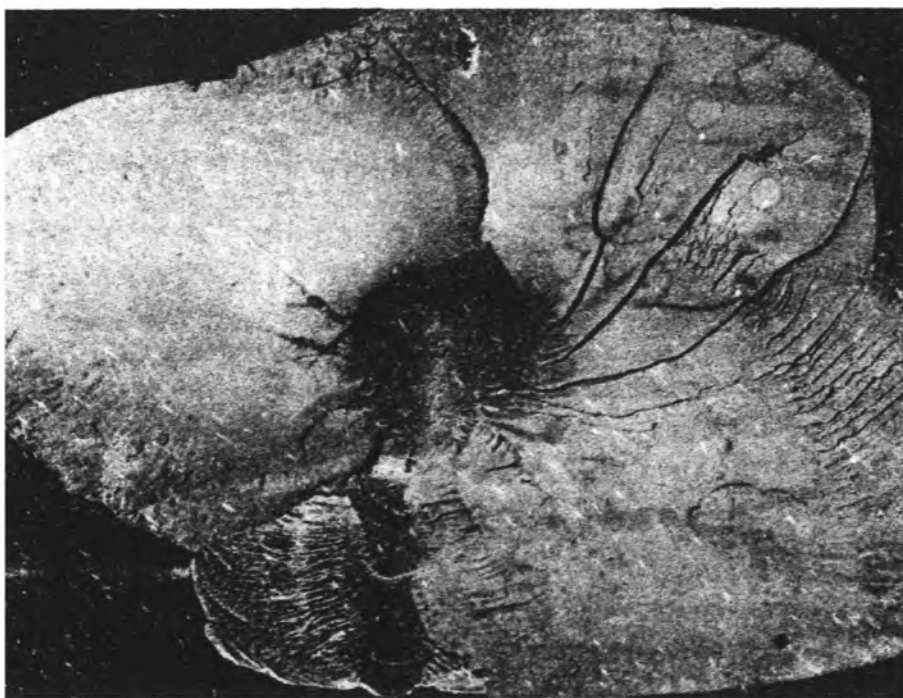
Rys. 4. Wykruszenie się powierzchni beczki walca nr 6

Obserwacje miejsc wykruszeń na walcach o nr 5 ÷ 10 wykazały, że są one wyglądem swoim bardzo do siebie podobne. Na przykład na wykruszeniu z walca nr 6 widoczne są wyraźnie dwa obszary (rys. 4). Jeden mniejszy, umiejscowiony mniej więcej w środku wykruszenia, odznaczający się ziarnem bardzo drobnym, jest obszarem przełomu zmęczeniowego. Drugi obszar większy, o ziarnie wyraźnie grubszym, umiejscowiony po obu stronach obszaru zmęczeniowego, jest obszarem przełomu nagłego, który powstał w końcowej fazie tworzenia się odprysku.

Charakterystyczne dla przełomu zmęczeniowego tzw. linie spoczynku rozprzestrzeniają się w dwóch kierunkach od zarodka wykruszenia. To powiększanie się pęknięcia zmęczeniowego bardzo wyraźnie zostało odzwierciedlone przez kilka, jakby wyrastających jeden z drugiego obszarów o języczkowatym kształcie.

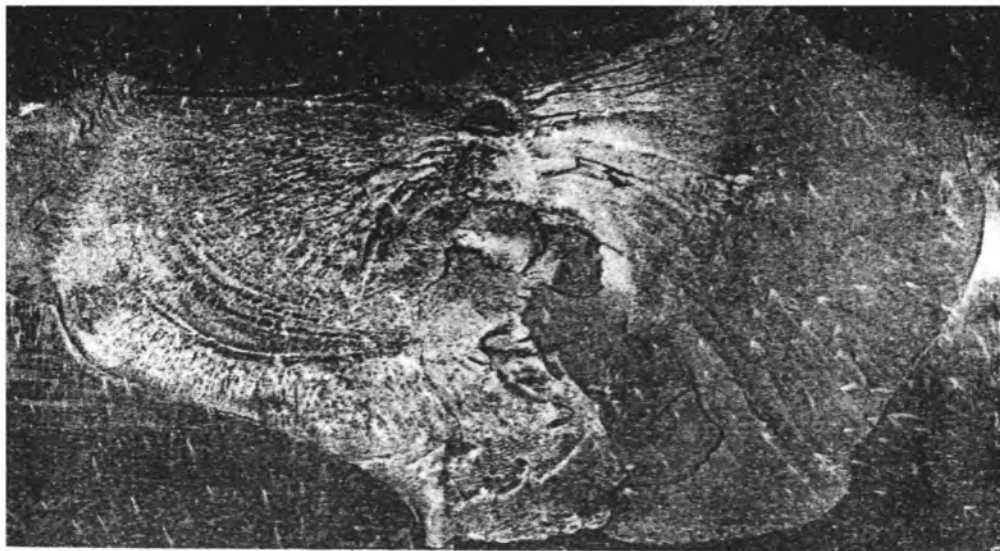
Rys. 5. Wykruszenie się powierzchni beczki walca nr 7

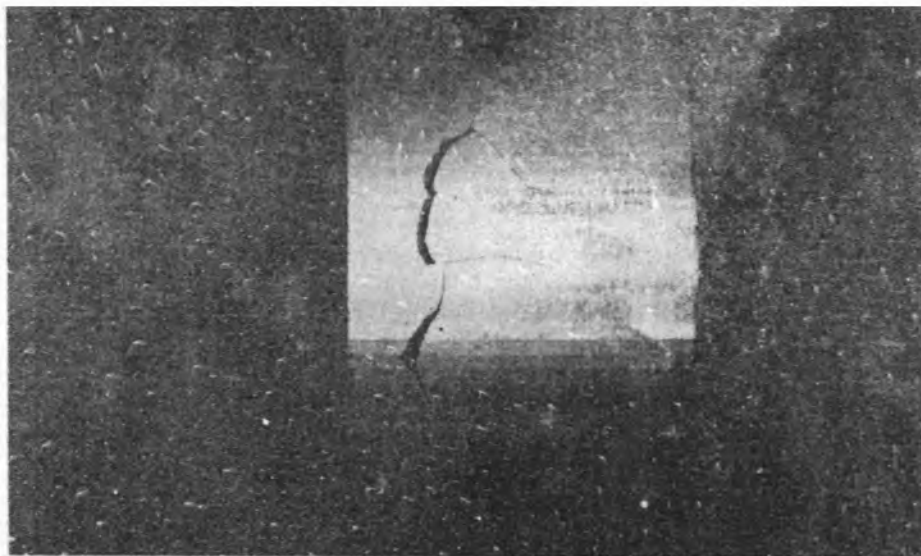
Po przeszlifowaniu miejsc zgrzania taśmy na walcach o nr 1+4 stwierdzono duże i głębokie pęknięcia (rys. 6).

Rys. 6. Głębokie, duże pęknięcia na powierzchni beczki walca nr 1 w miejscu przedniego zgrzania taśmy
