Marian MIKRUT  
Zygmunt PILCH  
Marian SAUCZEK

## NIETYPOWE ZAKŁÓCENIE PODCZAS PROCESU SYNCHRONIZACJI BLOKU ENERGETYCZNEGO

## NON-TYPICAL FAULT DURING PROCESS OF POWER UNIT SYNCHRONIZATION

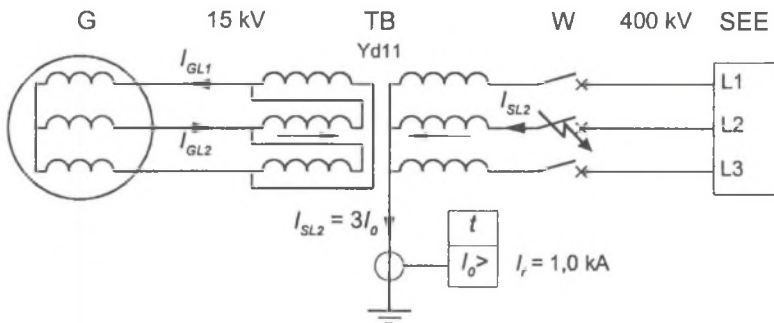
Rozpływ prądów w transformatorze blokowym i generatorze podczas wyładowania łukowego w komorach gaszeniowych fazy L2 wyłącznika 420 kV w czasie przeprowadzania synchronizacji bloku z systemem elektroenergetycznym przedstawiono na rys. 2.

Rys. 2. Schemat ideowy rozplywu prądów w transformatorze blokowym TB oraz generatorze G podczas wyładowania łukowego w komorach gaszeniowych fazy L2 wyłącznika 420 kV, podczas przeprowadzania automatycznej synchronizacji bloku

Wskutek zjawisk występujących w generatorze prąd wyładowania łukowego w biegunie fazy L2 wyłącznika zmniejszył swoją wartość i po upływie 0,3 s obniżył się do poziomu poniżej 1 kA (zabezpieczenie zerowoprądowe transformatora blokowego odzwbudziło się), nastąpiło krótkotrwałe (trwające ok. 0,1 s) zgaszenie łuku, po czym nastąpił ponowny zapłon łuku w komorach gaszeniowych fazy L2 wyłącznika oraz dalszy przepływ prądu, trwający podobnie jak poprzedni ok. 0,4 s.

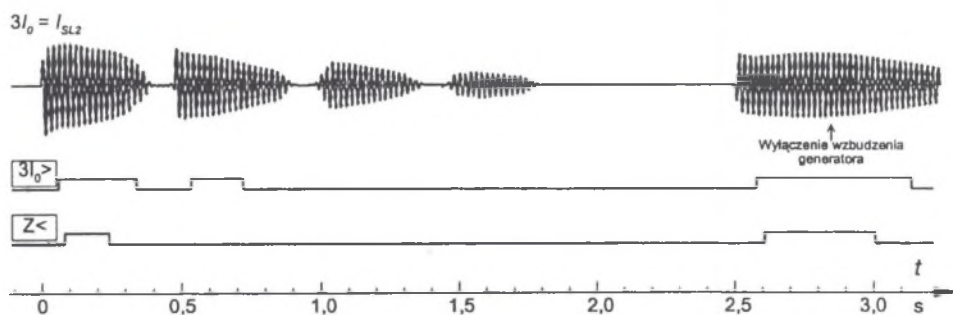
Przedstawiony cykliczny charakter zmian wartości prądu wyładowania łukowego w biegunie fazy L2 wyłącznika bloku, jak wynika to z zarejestrowanego przebiegu prądu płynącego w przewodzie uziemiającym punkt neutralny transformatora blokowego (rys. 3), wystąpił czterokrotnie w okresie 1,8 s, tj. czterokrotnie następowało kolejno wyładowanie łukowe, a następnie odbudowa wytrzymałości elektrycznej przerw międzystykowych w rozpatrywanym biegunie wyłącznika.

Rys. 3. Przebieg prądu w przewodzie uziemiającym punkt neutralny transformatora blokowego ( $3I_0 = I_{SL2}$ ) oraz wykresy stanu pracy zabezpieczenia zerowoprądowego transformatora ( $3I_0 >$ ) i zabezpieczenia podimpedancyjnego ( $Z <$ )

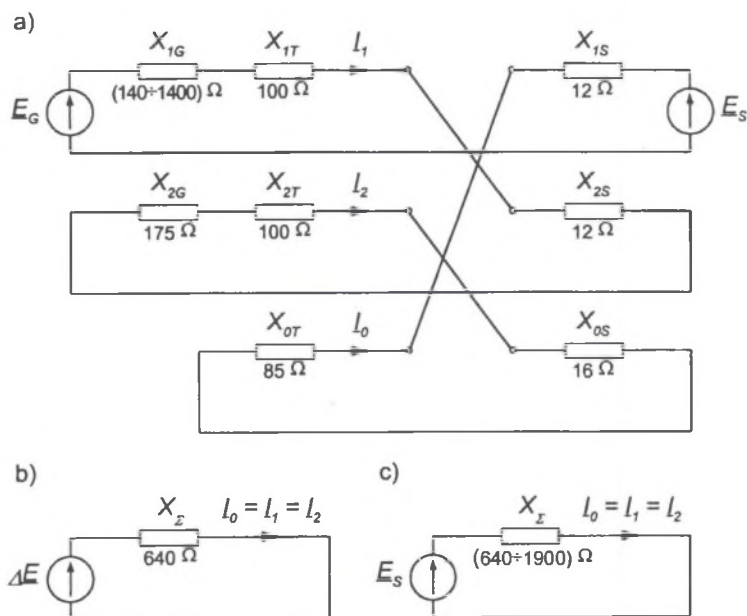
Rys. 4. Schemat obwodu dla określenia rozplywu prądów składowych symetrycznych po wystąpieniu wyladowania łukowego w fazie L2 bieguna wyłącznika 420 kV: a) pełny, b) zredukowany z generatorem w stanie wzbudzenia, c) zredukowany z generatorem odwzbudzonym

W przypadku maksymalnej wartości napięcia wypadkowego  $\Delta E$ , równej podwójnej wartości napięcia fazowego sieci, prąd płynący w przewodzie fazy L2 linii 400 kV mógł osiągnąć (przy pominięciu rezystancji łuku występującego w przerwie międzystykowej wyłącznika bloku) wartość 2,3 kA, czyli przekraczającą wartość prądu rozruchowego zabezpieczenia zerowoprądowego transformatora, przeliczonego na stronę pierwotną przekładnika prądowego. Oznacza to, że wartości prądów w uzwojeniach faz L1 i L2 generatora mogły dochodzić do 35 kA, co stanowi czterokrotną wartość prądu znamionowego generatora.

$$I_{SL2} = 3I_0 = \frac{3E_s}{X_T} = (0,4 \div 1,15) \text{ kA}.$$
