Kazimierz RZEPA

Instytut Techniki Ciepłej i Mechaniki Płynów
Politechnika Wrocławska

WPLYW WARUNKÓW URUCHAMIANIA KOTŁÓW EP-650 NA TRWAŁOŚĆ ŚCIAN MEMBRANOWYCH

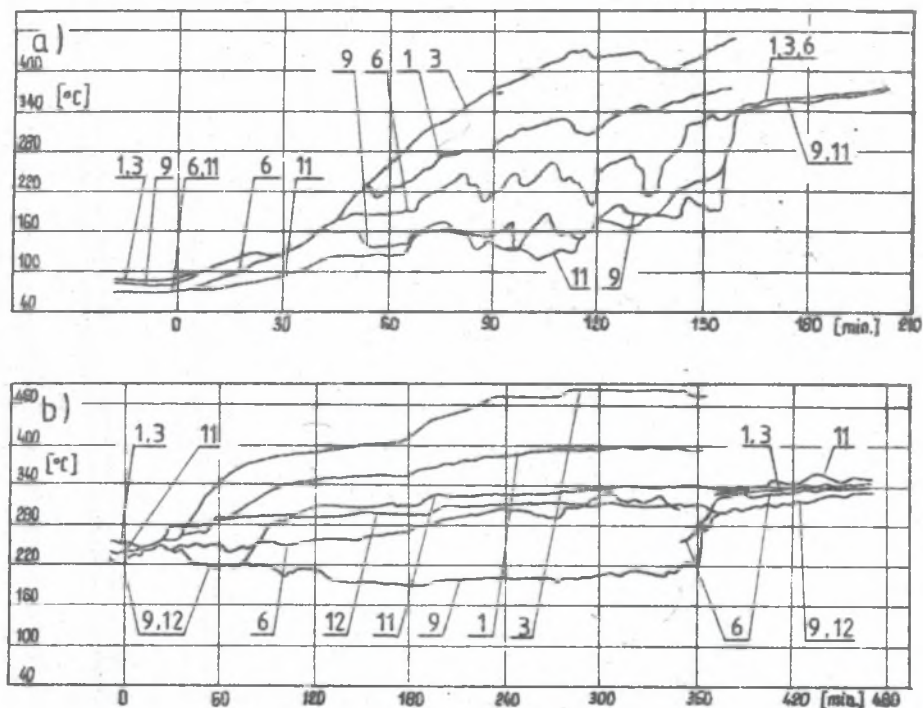
Rys.3. Zmiana temperatury w sekcji stykającej się z komorą paleniskową przy niedostatecznym odwodnieniu ścian; a - uruchomienie ze stanu zimnej rezerwy, b - uruchomienie ze stanu gorącej rezerwy

rącej rezerwy przeprowadzono pod koniec 1988 r., a wyniki badań zmian temperatury czynnika wewnątrz rur w sekcji stykającej się z komorą paleniskową przedstawiono na rys.3. Przyjmując, że wytypowane punkty pomiarowe są na tyle reprezentatywne, iż na ich podstawie można oceniać zjawiska zachodzące w ścianach membranowych w czasie typowego uruchamiania kotła "pod próżnią", z rys.3a widać, że do czasu wyrównania się przepływu w sekcji, tzn. do momentu, gdy parametry kotła wynosiły: wydajność większa niż 90 kg/s (325 t/h), temperatura pary $\approx 385^{\circ}\text{C}$, ciśnienie w walczaku $\approx 8,2\text{ MPa}$, a moc bloku 96 MW, w sekcji pomiędzy temperaturą mierzoną w punktach 3 i 11 wystąpiła różnica temperatury około 300 K. Wprawdzie różnica ta jest bardzo duża i potwierdza przypuszczenie, że w ścianach membranowych wystę-

puje nie ustalone płaskie pole temperatury, to jednak o trwałości ścian w większym stopniu decydują różnice temperatury w przekrojach bliżej położonych. Przykładem jest różnica temperatury ≈ 90 K wewnątrz pierwszej i drugiej rury odgiętej w obrębie okna włazowego. Na podstawie przebiegu temperatury (termopara Nr 6) widać, że w rurze przepływała okresowo para oraz większe korki wodne, które powodowały krótkotrwały zastój. Z porównania najwyższej temperatury w poszczególnych okresach jej wahań z temperaturą nasycenia w walczaku widać, że dopływająca do sekcji para była przegrzana o 25-10 K. Natomiast w pierwszej rurze odgiętej (termopara Nr 9) prawie przez dwie godziny występował zastój przepływu. Krótkotrwały wzrost temperatury był spowodowany przepływem korków parowych, po czym znów dopływał chłodniejszy kondensat. W strefie nie ogrzewanej, w rurze usytuowanej w połowie łoż-

gości komory zasilającej, w początkowym okresie uruchamiania kotła występował przepływ zbliżony do przepływu w pierwszej rurze odgiętej. Zwiększenia przepływu stwierdzono dopiero po dwóch godzinach, kiedy wydajność kotła przekroczyła 38 kg/s (138 t/h). Na podstawie zaś wskazań termopar Nr 1 i 3 oraz różnic temperatury, jakie wystąpiły w momencie wyrównywania się przepływu w sekcji, można uznać, że rura stykająca się z sekcją środkową była lepiej chłodzona niż rura stykająca się z komorą paleniskową.

Nie analizując tu szczegółowo zmian temperatury pokazanych na rys.3b, można stwierdzić, że w czasie nietypowego, spowodowanego trudnościami ruchowymi uruchamiania kotła ze stanu gorącej rezerwy, pole temperatury jest nieco inne, ale różnice temperatury - zbliżone. Oznacza to, że na kształtowanie się nie ustalonego pola temperatury w ścianach membranowych większy wpływ ma stan ich odwodnienia niż sposób uruchamiania kotła.

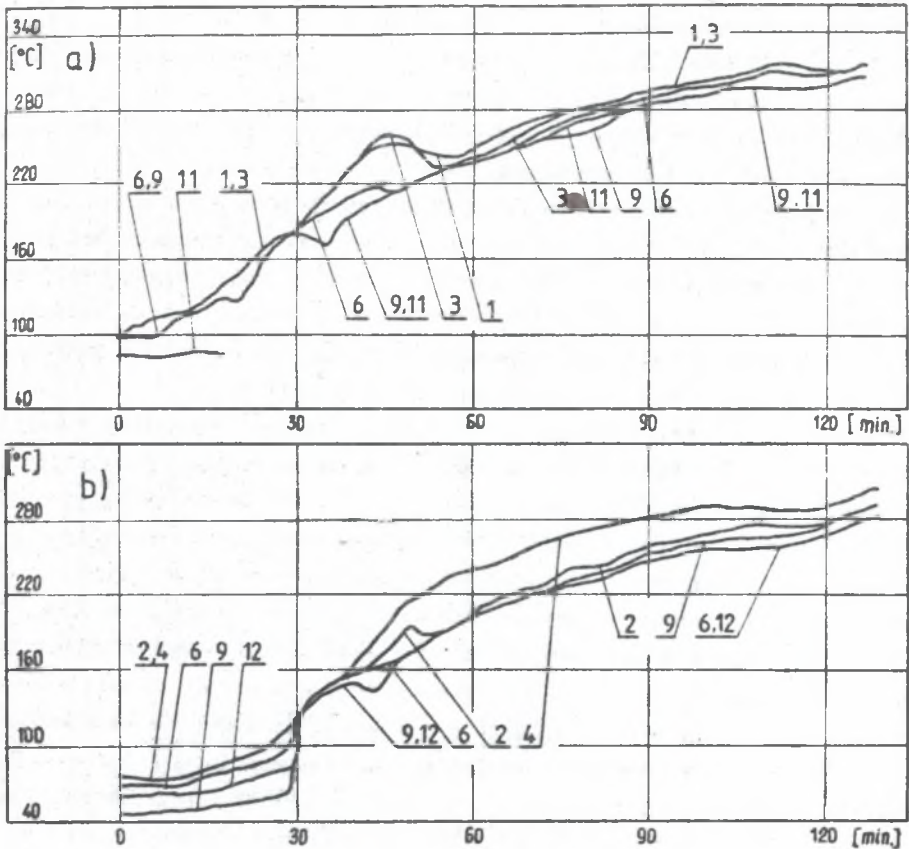
Rys.4. Zmiana temperatury w czasie uruchamiania kotła po odwodnieniu ścian; a - sekcja stykająca się z komorą paleniskową, b - sekcja stykająca się z II-ym ciągiem

nia kotła. Do czasu zamknięcia odwodnień (po 50 minutach) temperatury w obrębie okna włączowego jak również w strefie nie ogrzewanej praktycznie były równe (maksymalna różnica nie przekraczała 30 K). Wyższe od tych temperatur były temperatury w rurach skrajnych na poziomie 52 m . Po zamknięciu odwodnień, przy ciśnieniu w walczaku $\approx 1 \text{ MPa}$ i wydajności kotła 33 kg/s (120 t/h) nastąpiło wyrównanie przepływu w sekcji, a różnice temperatury były mniejsze niż 20 K . W sekcji stykającej się z II ciągiem początek przepływu wystąpił po 30 minutach od rozpalenia kotła. Nie licząc wskazań termopary Nr 4, która mogła ulec uszkodzenia, można przyjąć, że rozpryw pary do rur był równomierny.

Badania rozkładu temperatury w sekcjach w czasie uruchamiania kotła "pod próżnią" ujawniły, że sposób uruchamiania kotła nie odgrywa istotnego znaczenia, a wyniki są zbliżone do pokazanych na rys.4. Z badań wynika także, że zakończenie procesu odwadniania ścian wyduka się, gazy kondensat jest odprowadzany do układu zamkniętego. Zadawalające wyniki uzyskuje się przy ciśnieniu w walczaku około 1,5 MPa i wydajności kotła większej niż 40 kg/s.
