Manfred SZOPA

Centralne Biuro Konstrukcji Kotłów
w Tarnowskich Górach

BADANIA UMOŻLIWIAJĄCE DOPUSZCZENIE KOTŁA K-1 DO RUCHU PO AWARII
WALCZAKA BLIŹNIACZEGO KOTŁA K-2

Streszczenie. W referacie opisano rozerwanie walczaka w czasie próby ciśnieniowej kotła K-2 w EC-3 Łódź. Przedstawiono związane z tym badania mające na celu ustalenie przyczyny awarii. Naświetlono także zakres przeprowadzonych badań na walczaku kotła K-1, mające uzasadnić techniczną i eksploatacyjną przydatność wspomnianego walczaka i uzyskać jego dopuszczenie do ruchu. Podano zalecenia mogące chronić walczaki przed takimi awariami.

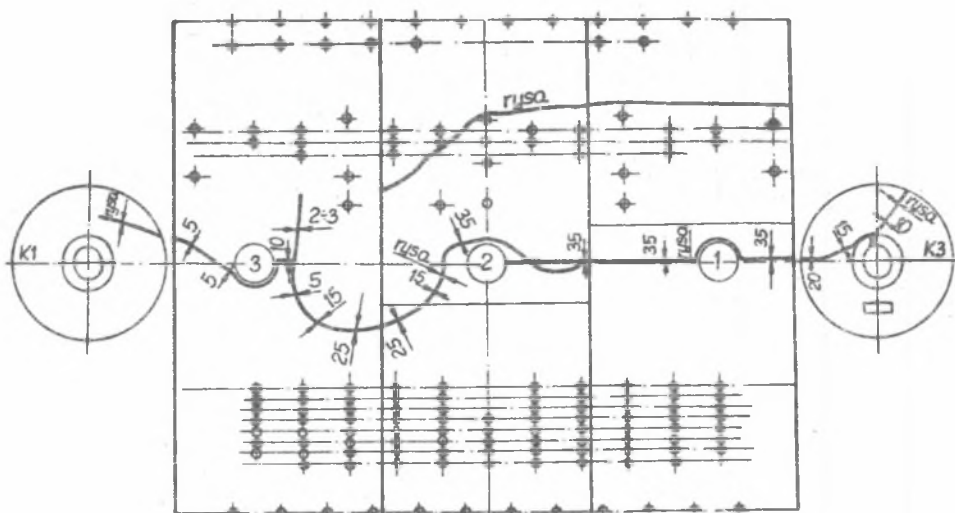
Rys. 2. Ślad pęknięcia walczaka kotła K-2

Pęknięcie zainicjowane zostało na dolnej tworzącej płaszcza walczaka i rozprzestrzeniło się w kierunku obu dennic.

Największe uszkodzenie powstało na środkowym dzwonie walczaka na odcinku pomiędzy króćcami centralnych rur opadowych /c.r.o./ nr 1 i 2. Nastąpiło tu wyrwanie kawałka ścianki płaszcza o wymiarach 250 x 40 x 85 mm. Duże rozwarście szczeliny około 35 mm ominęło króciec c.r.o nr 1 i stopniowo zanikało na dennicy z tabliczką znamionową.

- ślad pęknięcia od dna walczaka z tabliczką znamionową biegnący w kierunku dzwonów 1 i 2 powyżej pęknięcia zasadniczego;
- ślad pęknięcia omijający króciec c.r.o nr 2 i zanikający na kierunku obwodowym dzwonu 3,
- ślad pęknięcia biegnący po części obwodu króćca c.r.o nr 3 w kierunku dna walczaka bez tabliczki znamionowej.

Ślady pęknięcia zasadniczego i wtórnych pokazano na rys. 2 [1] .

Wykorzystano je do oceny odkształceń i naprężenia maksymalnego w momencie pęknięcia walczaka. W wyniku przeprowadzonych badań stwierdzono, że pęknięcie walczaka kotła K-2 spowodowane zostało na skutek przekroczenia wytrzymałości rozdzielczej materiału podczas próby wodnej. Miejsce inicjujące pęknięcie znajdowało się pod spoiną łączącą płaszczyznę walczaka ze wspornikiem teowym podtrzymującym urządzenia separacji pary i miało charakter pęknięcia zmęczeniowego.

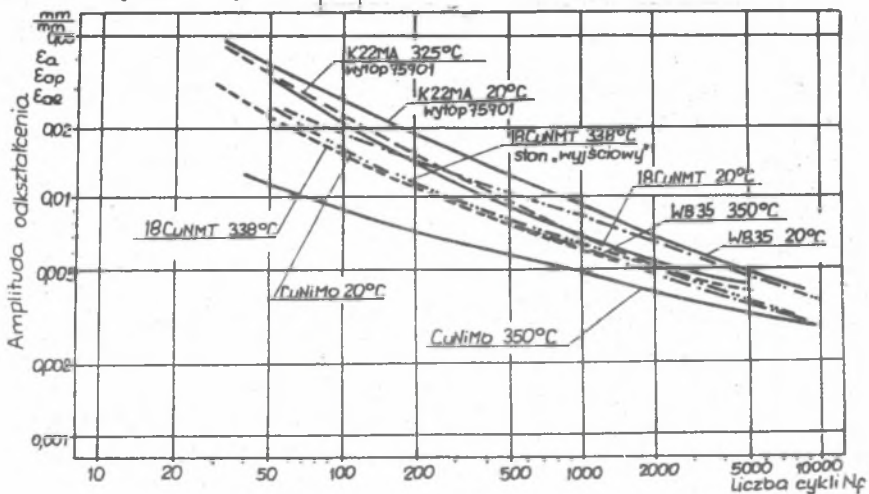
Rys. 3. Charakterystyki trwałości zmęczeniowych stali kotłowych

Badania materiału podstawowego płaszcza walczaka zrealizowano w założonym zakresie i określono wszystkie wymagane parametry w temperaturach 20°C i 338°C . Wartość parametrów zmęczeniowych i przebieg charakterystyk trwałości w zakresie niskocyklicznym umożliwiając stwierdzić, że przyczyną awarii walczaka nie było wyczerpanie zmęczeniowe materiału. Charakterystyki trwałości zmęczeniowych przeprowadzonych badań i danych literaturowych pokazano na wykresie rys. 3 [4] .

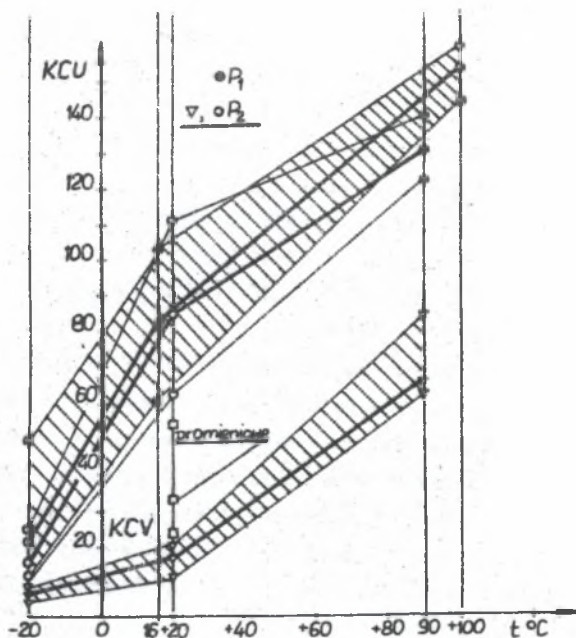
Rys. 4. Zależności uderności KCU i KCV od temperatury

Badania te przeprowadzono na próbkach zgodnie z PN-79/H-04370 z karami U i V w zakresie temperatur od -20°C ; $+20^{\circ}\text{C}$; $+100^{\circ}\text{C}$ i $+350^{\circ}\text{C}$. Wyniki tych badań zestawiono na wykresie rys. 4.
