Stanisław KONCEWICZ
Sławomir JĘDRZEJOWSKI

NIEKTÓRE PRZYCZYNY POWSTAWANIA BRAKÓW W PROCESIE WALCOWANIA KÓŁ OBRĘCZOWYCH

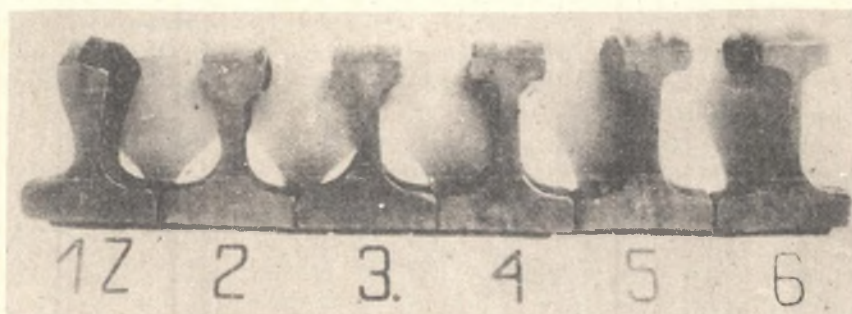
Rys. 3. Próbkki wycięte z odwalcowanych kół obręczowych (widoczne przekroje promieniowe)

W wyniku wykonanych prób technologicznych otrzymano próbki pokazane na rys. 3. Próbki te przedstawiają rzeczywisty kształt przekrojów promieniowych walcowanych kół w poszczególnych etapach. Ponadto umożliwiają one obserwację powstawania wad walcowniczych.

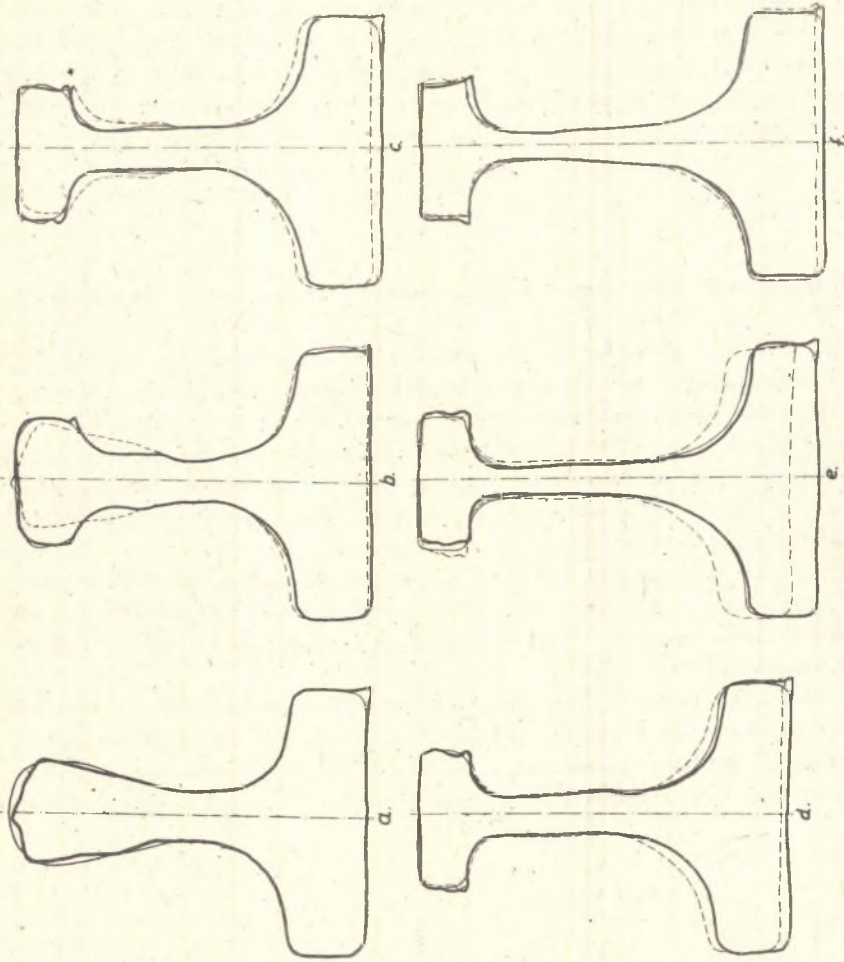
Na rysunku 4 widoczne są niewielkie różnice pomiędzy rzeczywistym a wynikłym z analizy przemieszczeniem materiału w odpowiadających sobie etapach wgłębiania się walców stożkowych w tarczę koła. Ponadto widoczne są kolejne etapy powstawania wad walcowniczych, jak zawinięcia i zawałowania materiału na bocznych powierzchniach wieńca (rys. 4 b, o, d, e, f).

Analizując proces technologiczny stwierdzono, że zawałowania na bocznych powierzchniach wieńca powstają w wyniku nierównomiernych gniotów realizowanych przez dwa walce stożkowe (o różnej długości tworzącej stożka roboczego), walec oporowy oraz rolki boczne, co wpływa na intensywne poszerzenie wierzchniej warstwy materiału wieńca od strony jego wewnętrznej powierzchni.

Dodatkowymi okolicznościami sprzyjającymi powstawaniu zawałców są:

- a) zbyt mały promień powierzchni roboczej walca stożkowego,
- b) nierównomierna szerokość części wieńcowej odkuwki,
- c) kształt powierzchni roboczej rolek bocznych,
- d) brak synchronizacji gniotów walców stożkowych i rolek bocznych.

Wypływka pozostała po prasowaniu krążka w płaszczyźnie podziału matrycy (rys. 4a) została wgnieciona w wieńiec przez walec oporowy (rys. 4b).

Koło przedstawione na rys. 4f posiada ponadto wadę walcowniczą w postaci zniekształcenia wieńca na pewnej długości, powstającą wskutek wycofywania walców stożkowych.

1. Walcowanie kół obręczowych za pomocą walców stożkowych o różnej długości jest niekorzystne ze względu na nierównomierne odkształcanie materiału i stwarzanie dogodnych warunków do powstawania wad walcowniczych.

2. Zawałcowania materiału na wieńcach spowodowane są głównie zbyt szybkimi przemieszczeniami materiału w kierunku wieńca na skutek gwałtownego wgłębiania się walców stożkowych (realizujących duże gnioty w pierwszej fazie walcowania) w tarozie kół.

3. Duże gnioty realizowane przez walce stożkowe w końcowej fazie walcowania kół stwarzają niekorzystne warunki przemieszczenia materiału, są powodem przekraczania wymiarów zewnętrznych i wpływają na błędy kształtu, jak np. zniekształcenia wieńców.

4. Zmniejszenie liczby braków wymaga synchronizacji gniotów walców stożkowych i rolek bocznych celem utrzymania stałego gniotu na powierzchniach bocznych wieńca. Wielkość poszerzenia wieńca w kotlinie walcowniczej winna być czynnikiem decydującym o regulacji odległości między rolkami bocznymi.
