Zdzisław ŚWIDERSKI

Zygmunt NOWICKI

Józef PRUSSAK

ZUŻYCIE OBRĘCZY TABORU KOLEJOWEGO

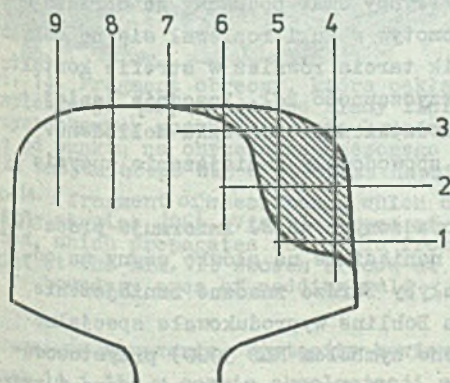
Rys. 13. Jeden rodzaj bocznego zużycia szyn, które w kontakcie z kołem powodują szybki wzrost stromości obrzeża. Fig. 13. A one side of wear of rails. It caused in contact with rim a quick increase of steep rim

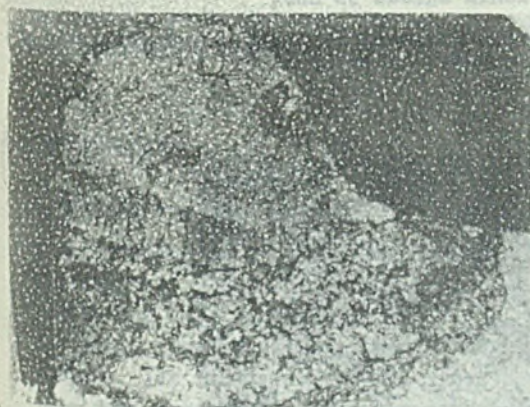
Rys. 14. Fragment obręczy, która pękła w eksploatacji [26]. Widoczne ślady linii przystankowych rozchodzące się koncentrycznie od punktu na obrzeżu zaznaczonego strzałką znajdującego się w obszarze napoiny

parametrów napawania. Wystąpiły bowiem przypadki pęknięcia obręczy (rysunek 14 i 15) w czasie eksploatacji spowodowanego wadliwym napawaniem [26] oraz pęknięcia obręczy w trakcie napawania [27]. Jak się okazało, w obu tych przypadkach na skutek niepodgrzania obręczy przed napawaniem wystąpiły warunki do jej samodzielnego podhartowania się, czego dowodem była stwierdzona obecność martenzytu w strefie napawania (rys. 16).

Tymczasem jednak należałoby zwrócić uwagę na przestrzeganie ustalonych i sprawdzonych już [25]

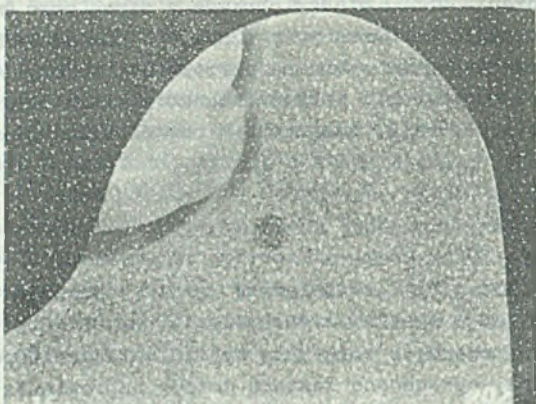
Rys. 15. Próbką z obręczy, której fragment pokazany jest na rys. 14 po wytrawieniu zglądu 5% HNO_3

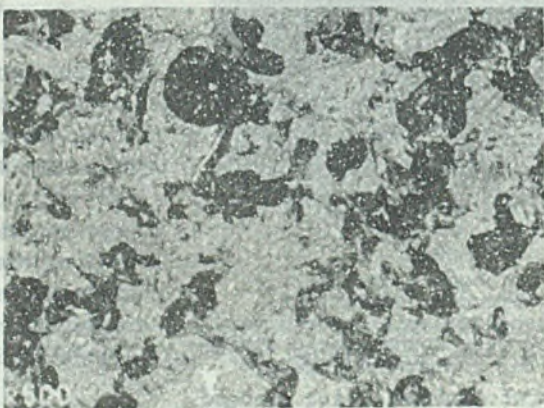
Rys. 16. Struktura w obręczy napawanej w obszarze napoiny (wg 27) widoczne pola martenzytu (jasne) i drobny perlit X400
