Юрий ТАРАН, Василий ЕСАУЛОВ

Днепропетровский металлургический институт

ИЗМЕНЕНИЯ В ОБОДЬЯХ ЖЕЛЕЗНОДОРОЖНЫХ КОЛЕС С РАЗНЫМ ПРОФИЛЕМ ПОВЕРХНОСТИ КАТАНИЯ В ПРОЦЕССЕ ЭКСПЛУАТАЦИИ

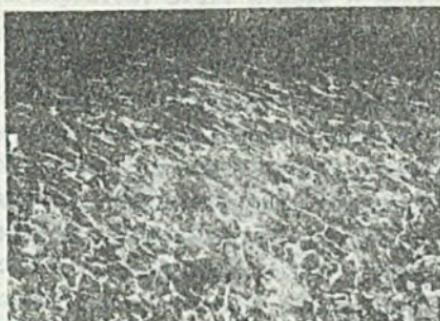
а

Микроструктура ($\times 200$) обоих колес вблизи поверхности катания характеризуется наличием зоны деформированных зерен (рис. 1а) и участков "белого слоя" (рис. 1б). Появление зоны деформированных зерен связано со смятием металла в контакте с рельсом от давления. Пластические сдвиги в тонком поверхностном слое прошли в условиях относительно высоких давлений и циклически изменяющейся температуры. Характер микроструктуры свидетельствует о неоднородном протекании пластической деформации по сечению обода колеса №1. В зоне выкружки зерна значительно вытянуты и измельчены, при выходе на поверхность катания зерна крупнее, степень вытянутости их несколько снижается и становится все меньше при подходе к середине поверхности катания. При удалении от середины поверхности катания к противогребневой стороне степень вытянутости зерен вновь возрастает и становится значительной у края обода. Характер структуры в этой части поверхности катания свидетельствует о значительном течении стали в этой зоне, приведшем к изменению профиля колеса.

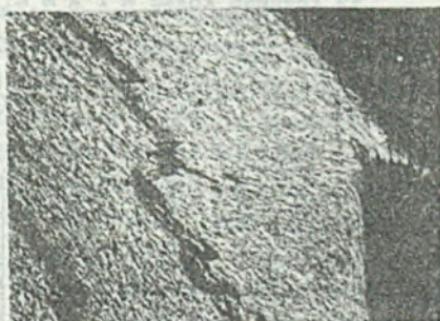
В зоне наплыва обнаружены расслоения, ориентированные параллельно поверхности катания. Как правило, они располагаются на границе между областями с резко различной микроструктурой и разделяют зоны вытянутых и равноосных зерен. Наплыв происходил постепенно, слоями, которые при своем смещении деформировались. При этом в них возникали хрупкие трещины, способствующие разрушению металла в слоях. На самом краю наплыва на боковую грань обода нависают лепестки с сильно деформированной структурой (рис. IV). Они также

свидетельствуют о послойном механизме наплыва. Между этими слоями, а также между наплывшим металлом и боковой гранью видны трещины.
