Mirosław CHUDEK, Henryk KLETA  
Politechnika Śląska, Gliwice

## ZAGROŻENIE STATECZNOŚCI SZYBU NA ODCINKU WARSTW NADKŁADU WYNIKAJĄCE ZE ZMIANY WARUNKÓW GEOTECHNICZNYCH

## MENACE TO THE SHAFT STABILITY ON THE SEGMENT OF OVERLAY STRATUMS CAUSED BY MODIFICATION OF GEOTECHNICAL CONDITIONS

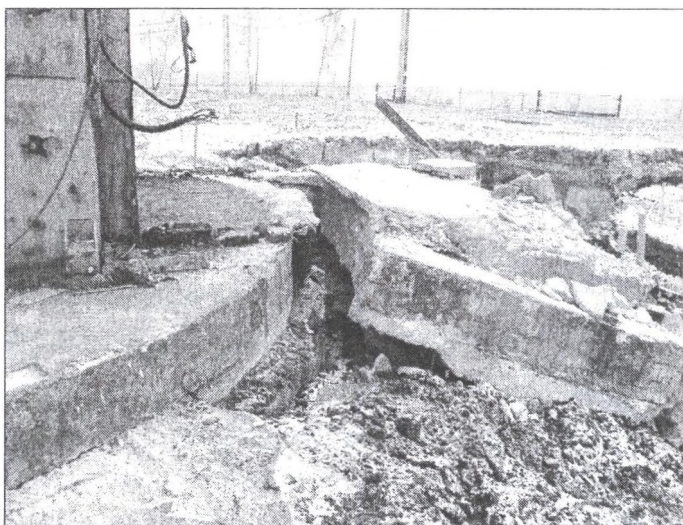
Dnia 05.12.2007 r. stwierdzono wystąpienie spękań w lunecie, a następnie powstanie deformacji nieciągłych w postaci zapadliska o głębokości około 5,0 m na powierzchni terenu przy szybie V (fot. 1). W późniejszym czasie wystąpiło „urwanie” się lunety wentylacyjnej na kontakcie z szybem i jej opadnięcie o około 3 m. W wyniku powstałych szczelin i przemieszczeń lunety, do szybu nastąpiła sufozja mas skalnych, których objętość szacowano na około 2500 m<sup>3</sup>, przy wypływie wody dochodzącym w początkowym okresie do 0,5 m<sup>3</sup>/min [6]. Przelot lunety w pobliżu okna do szybu zmniejszył się w wyniku zaistniałej awarii do około 6 m<sup>2</sup>. Wskutek zaistnienia tych deformacji górotworu i powierzchni terenu wytworzyło się zagrożenie dla właściwego i bezpiecznego użytkowania systemu wentylacyjnego, tj. szybu i lunety wentylacyjnej, a także budynku wentylatora.

Fot. 1. Deformacje nieciągłe przy szybie V  
Phot. 1. Discontinuous deformations near to shaft V

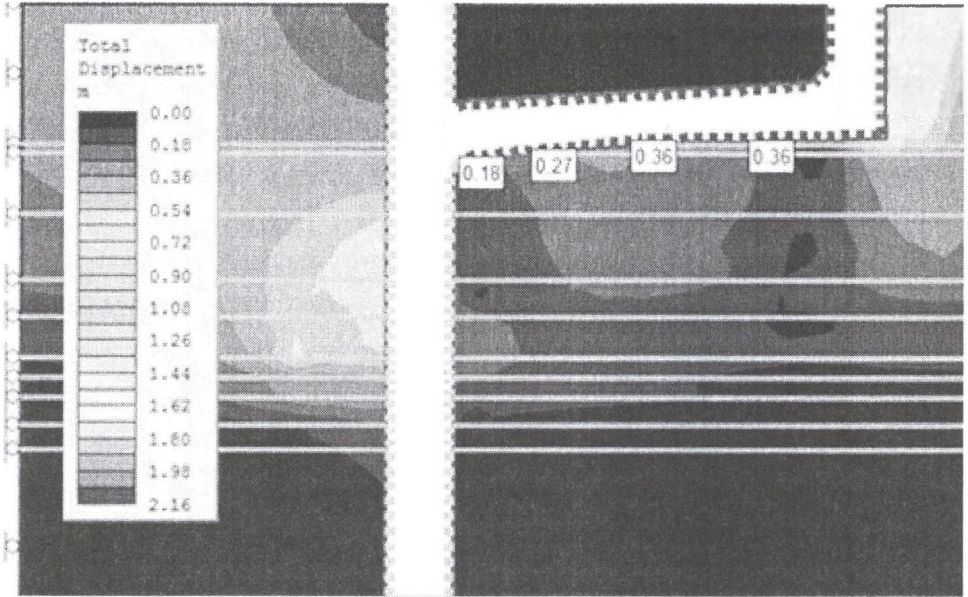
Wyniki obliczeń numerycznych w niniejszym opracowaniu przedstawiono graficznie w postaci rozkładu przemieszczeń na rys. 2 (dla całego modelu) oraz na rys. 3 w bezpośrednim otoczeniu lunety wentylacyjnej. Obliczony rozkład przemieszczeń wskazuje, że w otoczeniu lunety wentylacyjnej wystąpiły przemieszczenia wynoszące od około 0,18 – 0,36 m, przy czym bezpośrednio pod lunetą przemieszczenia są nierównomierne, powodując wyraźne zginanie lunety wentylacyjnej. Stan taki wskazuje, że nierównomierne przemieszczenia od wpływu odwadniania mogły spowodować „złamanie” lunety, a tym samym doprowadzić do rozszczelnienia obudowy, co stworzyło sprzyjające warunki dla wypływu gruntu wraz z wodą do szybu i tworzenia się pustek i stref rozluźnień gruntu w tym rejonie.

Rys. 2. Obliczone przemieszczenia w otoczeniu modelowanego szybu V i lunety wentylacyjnej  
Fig. 2. Calculated displacements in the vicinity of modeling shaft V and ventilation pipe

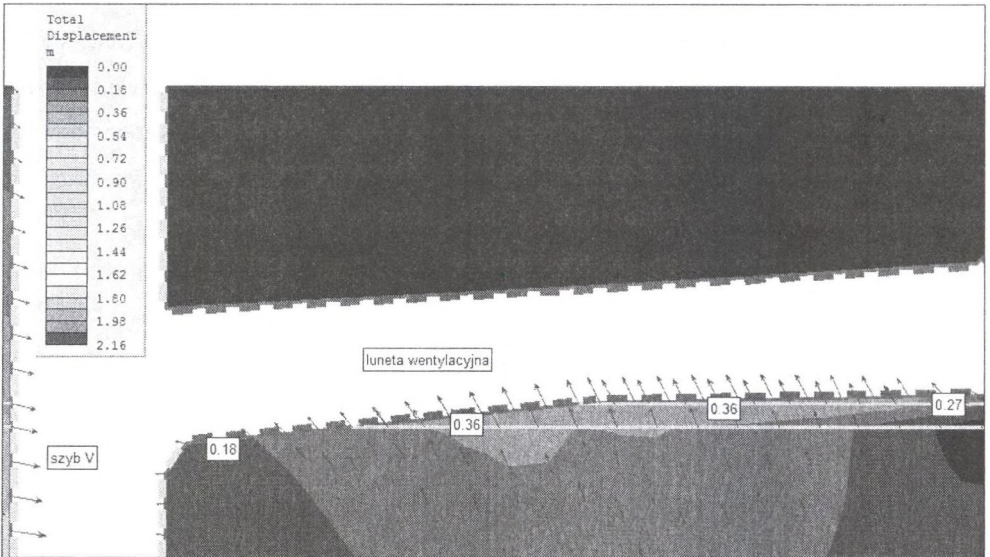
Rys. 3. Obliczone przemieszczenia w otoczeniu lunety wentylacyjnej po wystąpieniu obniżenia poziomu wodnego  
Fig. 3. Calculated displacement in the vicinity of modeling shaft V and ventilation pipe after water horizon decreasing

4. Obliczony numerycznie rozkład przemieszczeń wskazuje, że w otoczeniu lunety wentylacyjnej wystąpiły przemieszczenia wynoszące od około 0,18 – 0,36 m, przy czym bezpośrednio pod lunetą przemieszczenia są nierównomierne, powodujące zginanie lunety. Stan taki wskazuje, że nierównomierne przemieszczenia od wpływu odwadniania

mogły spowodować „złamanie” lunety, a tym samym doprowadzić do rozszczelnienia obudowy, co stworzyło sprzyjające warunki dla wypływu gruntu wraz z wodą do szybu i tworzenia się pustek i stref rozluźnień gruntu.
