Piotr STRZAŁKOWSKI, Piotr POLANIN
Politechnika Śląska, Gliwice

WPLYW EKSPLOATACJI GÓRNICZEJ NA OBIEKT O NISKIEJ ODPORNOŚCI NA PRZYKŁADZIE BUDYNKU KOŚCIOŁA

THE INFLUENCE OF UNDERGROUND MINING ON THE OBJECT OF LOW RESISTANCE TO MINING DAMAGES ON THE EXAMPLE OF CHURCH BUILDING

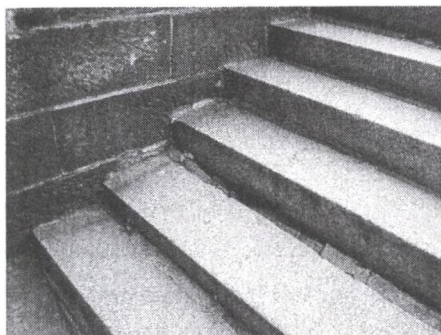
Budynek kościoła został wzniesiony w 1911 r. w stylu neoromańskim. Składa się on z trzech naw w kształcie krzyża i dwóch kondygnacji. W dolnej części budynku kościoła znajduje się krypta z bocznymi kaplicami. Po obu stronach elewacji wschodniej budynku kościoła znajdują się dwie kwadratowe wieże o wysokości 57 m. Długość obiektu wynosi około 60 m, natomiast jego szerokość około 34 m. Kościół ten jest obiektem murowanym z czerwonej, wypalanej cegły, którego elewacje zostały wykonane z ciosów piaskowcowych. Wnętrze obiektu zostało otynkowane. Przekrycie budynku kościoła stanowi żelbetowy strop belkowy. Dach został pokryty blachą miedzianą. Budynek kościoła nie posiada żadnych zabezpieczeń przed szkodami górniczymi i 0 kategorię odporności na wpływy robót górniczych. Stan techniczny rozpatrywanego obiektu wykazuje zużycie proporcjonalne do wieku. Na murach zewnętrznych i elementach konstrukcyjnych oraz wystroju architektonicznym budynku kościoła nie ma żadnych uszkodzeń, które by świadczyły o wpływie eksploatacji górniczej. Natomiast są one widoczne od strony południowo-zachodniej obiektu, gdzie podest schodów zewnętrznych do krypty uległ zwichrowaniu. Od strony północnej przy wejściu bocznym do kościoła murek i płyty chodnikowe uległy deformacjom i spękanom. Na murze widoczne są również odspojenia tynku oraz fragmentaryczne wykruszenia cegieł. Ponadto w kamiennym ogrodzeniu wokół obiektu występują rysy, spękania, a także wykruszenia pojedynczych słupów w kilku przęsłach.

Fot. 1. Zdeformowane schody
Phot. 1. Deformation of stairs

2. Z uwagi na zerową kategorię odporności, mimo prowadzenia eksploatacji z podsadzką hydrauliczną, wystąpiły uszkodzenia budynku. Uszkodzenia te nie dotyczyły na szczęście konstrukcji budynku i były stosunkowo niewielkie i łatwe do usunięcia. Zatem prowadzenie eksploatacji nawet pod obiektem monumentalnym, o dużej „wrażliwości” na wpływy górnicze, jest możliwe. Należy mieć jednak na uwadze przestrzeganie zasad minimalizacji wpływów eksploatacji na powierzchnię nie tylko przez stosowanie wybierania z podsadzką hydrauliczną, lecz również przez odpowiednią lokalizację krawędzi eksploatowanych pól względem obiektu. Jak widać z rys. 1, krawędź ostatnio prowadzonej ściany przebiegała bezpośrednio pod budynkiem, co oczywiście nie było korzystne.

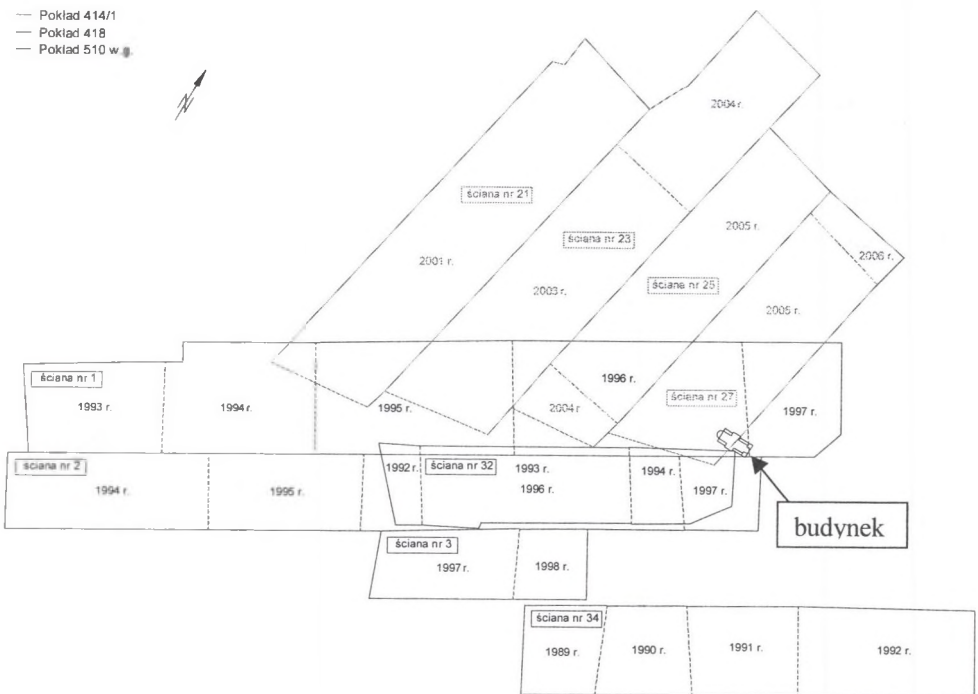
W latach 1989-2005 w rejonie budynku kościoła wybierane były następujące pokłady węgla kamiennego: 414/1, 418 i 510 warstwa górna. Eksploatacja tych pokładów była prowadzona systemem ścianowym poprzecznym z podszadką hydrauliczną. Zakres dokonanej eksploatacji pokładów węgla kamiennego w latach 1989-2005 w rejonie rozpatrywanego obiektu przedstawia rys. 1.

Rys. 1. Zakres dokonanej eksploatacji pokładów węgla kamiennego w latach 1989-2005 w rejonie rozpatrywanego obiektu

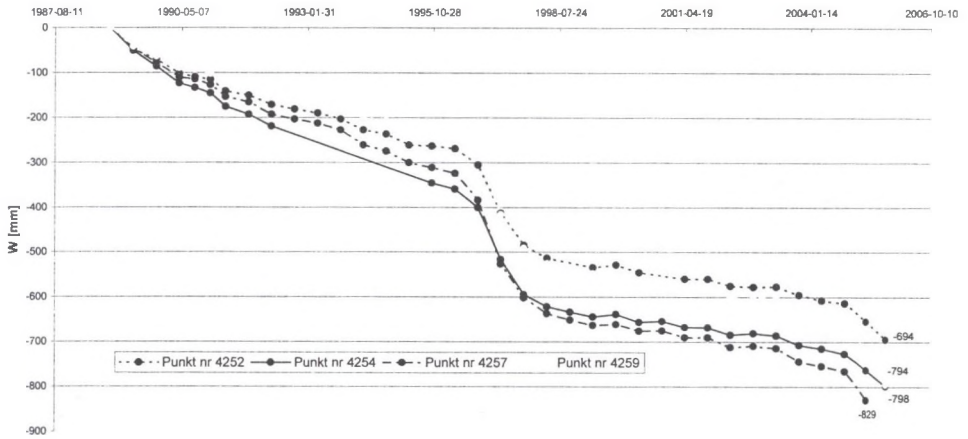
Do 2005 r. teren w rejonie obiektu uległ obniżeniom od 694 mm (reper 4252) do 829 mm (reper 4257), a bryła budynku od 732 mm (reper 262) do 781 mm (reper 265).

Jak widać z wykresów, proces obniżeń nie zakończył się, gdyż nie ujawniły się całkowicie wpływy eksploatacji pokładu 414/1 ścianą nr 27 (eksploatacja trwała do pierwszego kwartału 2006 r.). Na uwagę zasługuje fakt dużej zgodności obniżeń punktów ziemnych i reperów ściennych, co przykładowo obrazuje rys. 5, przedstawiający przebiegi obniżeń reperów 264 i 4259. Zgodność ta świadczy o tym, że wpływ ciężaru budynku na przebieg obniżeń nie występował w analizowanych przypadkach.

Rys. 3. Przebieg obniżenia punktów ziemnych w czasie
 Fig. 3. The subsidence course of geodetic marks stabilized in ground over time

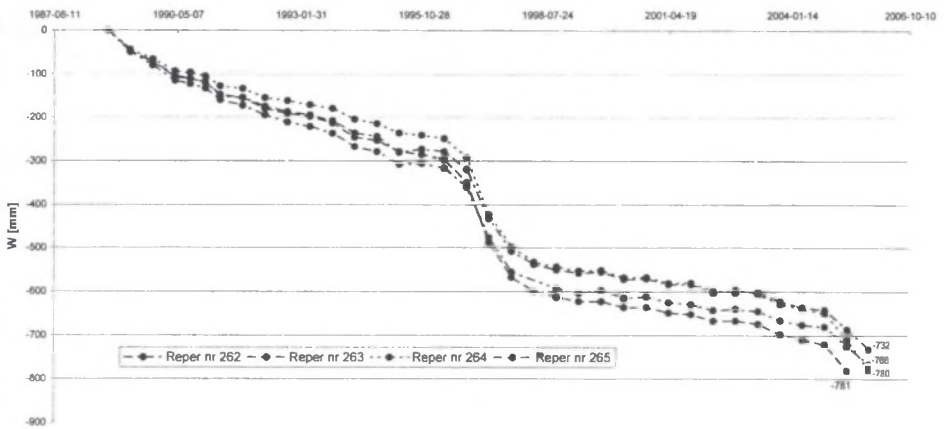
Rys. 4. Przebieg obniżenia reperów zastabilizowanych na budynku
 Fig. 4. The subsidence over time course of geodetic marks stabilized in the wall of building

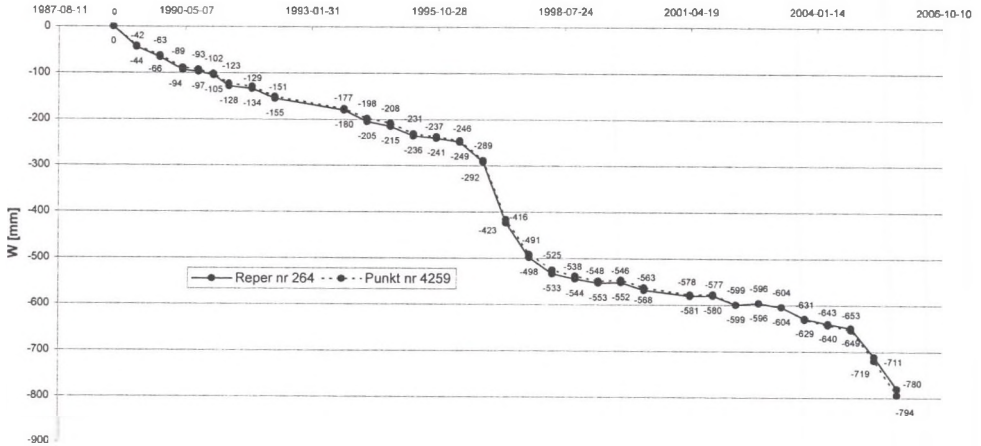
Rys. 5. Porównanie przebiegu obniżenia reperu ziemnego i zastabilizowanego na budynku
