Marek POZZI, Tadeusz MZYK, Zdzisław ADAMCZYK, Magdalena ŁOZIŃSKA
Politechnika Śląska, Gliwice

WPLYW WARUNKÓW ŚRODOWISKOWYCH NA NISZCZENIE OBIEKTÓW SAKRALNYCH NA PRZYKŁADZIE KOŚCIOŁA W PRÓSZKOWIE

W artykule przedstawiono zakres podjętych działań służących identyfikacji przyczyn powstawania uszkodzeń w ponad 350-letnim budynku kościoła w Prószkowie.

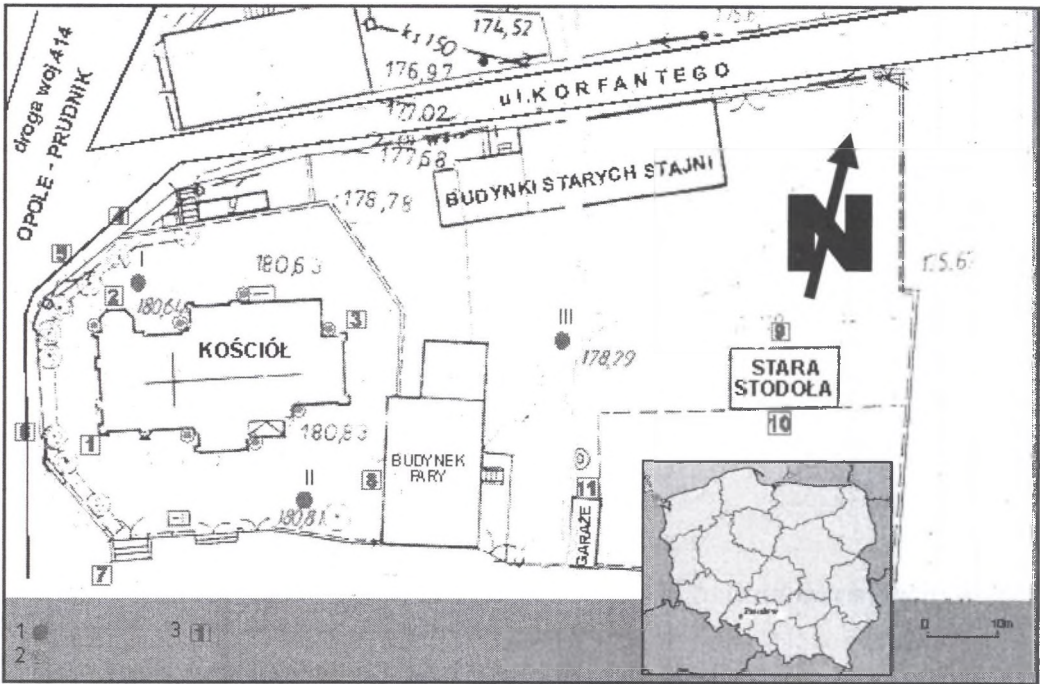
Rys. 1. Lokalizacja zdjęć i punktów pomiarowych na terenie Parafii w Prószkowie; 1 – lokalizacja miejsc opróbowania, 2 – lokalizacja rur spustowych, 3 – lokalizacja wykonanej dokumentacji fotograficznej.
