Alfred CARBOGNO, Marcel ŻOŁNIERZ
Politechnika Śląska, Gliwice

POŚLIZG LINY NOŚNEJ W GÓRNICZYM WYCIĄGU SZYBOWYM JEDNOLINOWYM

Streszczenie. W artykule omówiono przypadek poślizgu liny nośnej w jednym z krajowych górniczych urządzeń wyciągowych jednolinowych. Przedstawiono analizę możliwości wystąpienia poślizgu liny na podstawie badań wykładziny koła pędnego Modar R3. Podano sposób obliczenia drogi poślizgu liny na podstawie odporności cieplnej materiału wykładziny.

HOISTING ROPE SLIP IN THE SHAFT HOIST

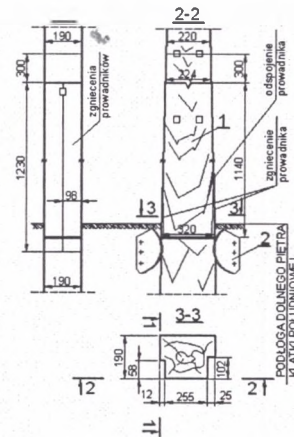
Rys. 1. Schematy: a) wymiarowy wyciągu, b) wjazdu klatki z ludźmi w prowadniki zgrubione w rzapiu; 1 – prowadnik zgrubiony (uszkodzony), 2 – sztywne prowadzenie ślizgowe klatki z ludźmi, L – klatka załadowana ludźmi (42 osoby)

Głębokość uszkodzeń przewodników wynosiła do 25 mm na stronę. Prowadnice toczne na dolnym pomoście naczynia południowego były mocno wcisnięte w przewodniki zgrubione, przy czym prowadnice toczne boczne od strony północnej były odchylone osiowo. Głowica klatki południowej zakleszczona w przewodnikach zgrubionych znajdowała się w odległości 0,6 m poniżej poziomu 850 m. Oględziny zawiesi liny nośnej i wyrównawczej nie wykazały uszkodzeń i wysunięć lin z zawiesznień.

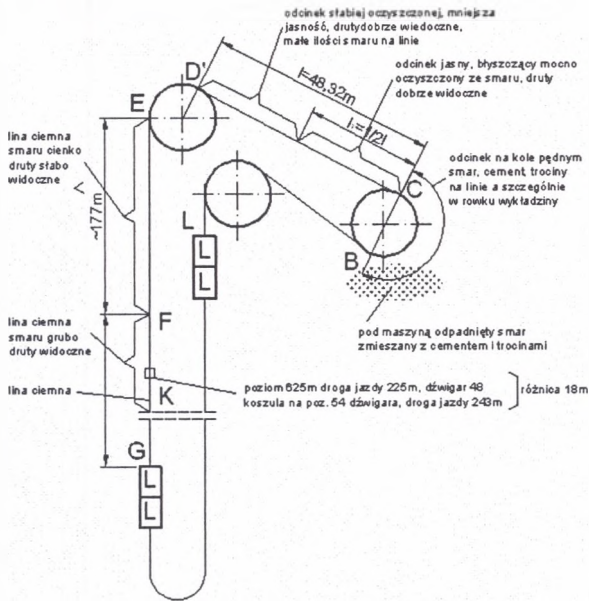
Po zaistnieniu wypadku dokonano wizji lokalnej urządzenia wyciągowego, w tym stanu liny nośnej i wykładziny koła pędnego. Z oględzin liny nośnej wynika, że na odcinku CD (rys. 2) gałąź nasiębierna liny była oczyszczona ze smaru i lśniąca. Na odcinku liny w kierunku koła kierującego lina również była jasna, lecz stan jej oczyszczenia malał i na linie pojawiała się coraz większa ilość smaru. Na pionowym odcinku liny DE, EF i FG powierzchnia liny przybierała kolor ciemny aż do stanu bardzo ciemnego, przesuwając się w kierunku naczynia dolnego. Na odcinkach tych nie było widać wyraźnie drutów liny z uwagi na różną grubość smaru na linie. Odcinek liny podsiębiernej AB był koloru ciemnego, znajdował się na nim smar. Na odcinku liny BC opasującym koło pędne, na linie widać było smar oraz znaczne ilości smaru widoczne były w rowku wykładziny. Smar ten był zmieszany z cementem i trocinami. Na odcinku liny nasiębiernej na jej długości odpowiadającej strunie liny w lunecie nie stwierdzono śladów wykładziny (zdzierców, kulek itd.). Z oględzin liny wynika, że droga jej poślizgu na kole pędnym była niewielka, znacznie mniejsza od przypuszczalnej drogi poślizgu 225 m, która wynikała z zeznań maszynistów wyciągowych. Ciemny kolor wykładziny i odbłask pionowo zwisającego odcinka liny w szybie sugerował, że również i na tym odcinku mógł wystąpić poślizg. Było to jednak złudzenie spowodowane oświetleniem liny lampą górniczą z dość znacznej odległości (ok. 4 m).

Rys. 2. Schemat urządzenia wyciągowego (maszyna zahamowana) z zaznaczonymi odcinkami liny nośnej, na której było brak lub występował smar o różnej grubości na jej powierzchni

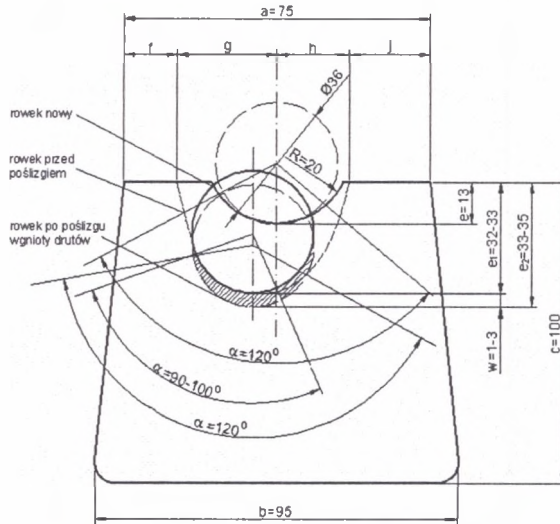
Przeprowadzona wizja lokalna na maszynie wyciągowej na drugi dzień po zaistniałym zdarzeniu wykazała, że rowek wykładziny, która nie uczestniczyła w poślizgu (po stronie braku liny), wykazywał normalne zużycie, jakie spowodowane było 8-letnią eksploatacją urządzenia wyciągowego (wykładzina pracowała od początku uruchomienia urządzenia wyciągowego w 1988 r.). Rowek był pogłębiony i poszerzony. Miał kształt niesymetrycznego półokręgu. Większe poszerzenie i zużycie materiału rowka wykładziny znajdowało się po stronie połowy rowka wyżłobionego przez kręcenie się liny nośnej. Na rowku znajdował się pył cementowy. Po wytarciu rowka z cementu stwierdzono, że jego powierzchnia była gładka i nieprzebarwiona. Na wykładzinie nie stwierdzono śladów odbicia drutów spletek liny.

Pomierzone wymiary rowka wynosiły: głębokość w ogólnym zakresie 30–40 mm najczęściej 32–33 mm, a szerokość 45–46 mm. Po wyjęciu wkładek wykładzin z koła pędnego dokonano ponownych ich oględzin i pomiarów. Naszkicowany kształt rowka według szablonu przedstawiono na rys. 3, na którym również podano wymiary wkładek wykładziny.

Rys. 3. Wyniki pomiarów rowka segmentów wykładzin MODAR R3 dla nowej wykładziny $f=j=20$ mm, $a_1=35$ mm, $e=13$ mm, $r=20$ mm

Podczas wizji lokalnej rowek wykładziny był przykryty liną. Na tej części liny i po jej bokach znajdował się cement zmieszany z trocinami oraz smarem. Zmieszany cement, trociny i smar znajdował się również pod maszyną wyciągową (odpadnięte grudy) w piwnicy. Dokładnych oględzin tej części wykładziny dokonano po ich zdjęciu z koła pędnego. Wykładzina ta miała rowek przebarwiony oraz wyraźny odcisk zewnętrznych drutów spletek

liny. Kształt rowka tych wykładzin był bardzo zbliżony do kształtu rowków wykładzin, które nie brały udziału w poślizgu. Pomierzone wymiary rowków również przedstawiono na rys. 3.

Praktycznie wymiary rowków różnią się o głębokości wgniotów drutów, które dochodziły do 3 mm. W rowku wykładzin znajdowały się ślady cementu, smaru i trocin. W rowku wykładzin oraz na gałęzi zbiegającej liny nie stwierdzono śladów ścierów wykładziny. Na podstawie przeprowadzonych oględzin i pomiarów można stwierdzić nieznaczne różnice w wymiarach rowków wykładzin, uczestniczących w poślizgu liny, w stosunku do wykładzin nie uczestniczących w poślizgu. O nieznacznym poślizgu liny świadczą wgnioty drutów w rozmiękczonej warstwie materiału okładziny. Rozmiękczenie wykładziny spowodowane zostało przez wydzielanie się ciepła w procesie tarcia. Stan tych wykładzin świadczy o małym ich zużyciu, co pozwala na stwierdzenie, że niekontrolowany poślizg liny przebiegał łagodnie i był niewielki. Na podstawie wgniotów drutów liny w powierzchnię wykładziny można przyjąć (pomiar szablonem), że kąt opasania liny przez rowek podczas poślizgu wynosił 110–130°, a za grubość wykładziny, która uległa największemu nagrzananiu, można przyjąć do 5 mm, ewentualnie do 10 mm (do takiej grubości występowała znacząco temperatura mięknięcia materiału wykładziny).

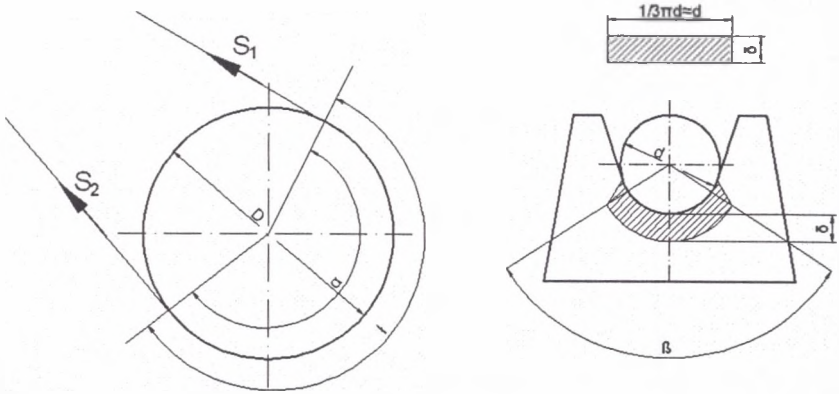
Podczas poślizgu liny na poruszającym się kole pędym wykładzina spod liny po przejściu na drugą stronę jest chłodzona, może to wpływać na wyniki obliczeń, tego chłodzenia nie uwzględnia się w obliczeniach. W naszym przypadku bez uszczerbku dla obliczeń można przyjąć, że nagrzewaniu ulega tylko wykładzina pod liną, a pozostała część wykładziny nie przejmuje powstałego ciepła lub, że wykładzina przejmuje do 80 % powstałego ciepła (rys. 4).

Rys. 4. Szkic usytuowania nagrzanej warstwy wykładziny
Fig. 4. Plan of heated lining layer location
