Józef MARKOWICZ, Stanisław SZWEDA
Politechnika Śląska, Gliwice

WYKORZYSTANIE METOD NUMERYCZNYCH DO OCENY STANU TECHNICZNEGO SEKCJI OBUDOWY ZMECHANIZOWANEJ

APPLICATION OF NUMERICAL METHODS IN ASSESSMENT OF TECHNICAL CONDITION OF A POWERED ROOF SUPPORT UNIT

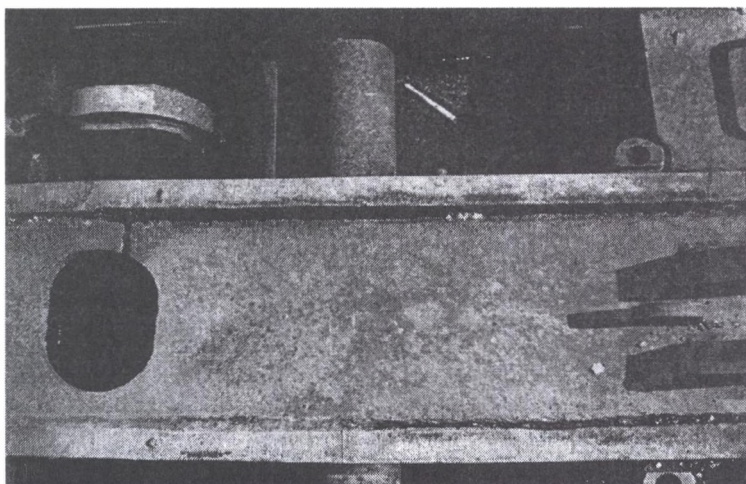
Podczas eksploatacji sekcji obudowy w wyrobiskach ścianowych zdarzają się przypadki uszkodzeń spoin, najczęściej w postaci pęknięć na określonej długości (rys. 1). W takim przypadku zawsze trzeba podejmować decyzję co do możliwości dalszego użytkowania uszkodzonych podzespołów, bądź wycofania ich z eksploatacji i wymiany na nowe. Naprawa uszkodzonych spoin w warunkach dołowych jest praktycznie niemożliwa, a wymiana uszkodzonych podzespołów nośnych sekcji obudowy zmechanizowanej jest operacją skomplikowaną, trudną do przeprowadzenia w wyrobiskach ścianowych i bardzo kosztowną. Istnieje więc potrzeba określenia wpływu lokalnych uszkodzeń spoin na wytrzymałość całego podzespołu nośnego sekcji. Na tej podstawie możliwe jest podjęcie racjonalnych decyzji dotyczących dalszego postępowania z uszkodzonym podzespołem. Zagadnienie to przeanalizowano wyznaczając wpływ uszkodzeń spoin (stwierdzonych w wyrobisku ścianowym) na wyęteżenie spągnicy sekcji obudowy zmechanizowanej FAZOS 12/28-Oz.

Rys. 1. Uszkodzenie spoiny łączącej tężnik z blachą poszycia osłony odzawałowej
Fig. 1. Damage to a weld between the brace and the skin plate of the gob shield

W przypadku stwierdzenia uszkodzeń spoin podczas pracy sekcji w ścianie, istotne znaczenie ma obserwacja rozprzestrzeniania się spękań. Występujące uszkodzenia spoin nie mogą doprowadzić do trwałych odkształceń podzespołów nośnych sekcji. W przypadku spagnicy obudowy Fazos 12/28 Oz odkształcenia trwałe wystąpią, gdy długość pękniętej spoiny będzie większa od 400 mm.

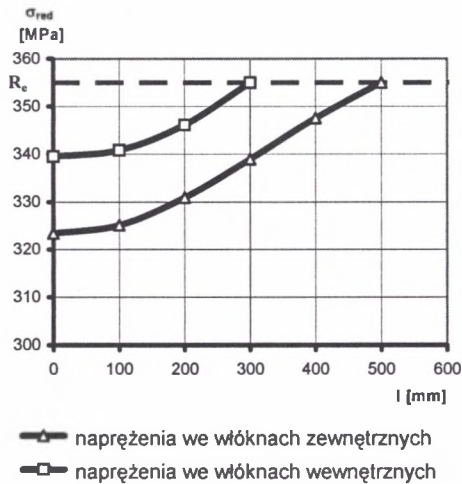
Dla poprawnie wykonanych spoin maksymalne naprężenie zredukowane w spągnicy występuje w górnej części blachy bocznej i wynosi odpowiednio 324,6 MPa we włóknach zewnętrznych i 339,6 MPa we włóknach wewnętrznych. Wraz ze wzrostem długości odcinka, na którym blachy nie są połączone, rośnie wartość maksymalnego naprężenia zredukowanego. We włóknach wewnętrznych naprężenie to osiąga poziom wytrzymałości na granicy plastyczności, jeżeli blachy nie będą połączone na odcinku 300 mm. Uplastycznienie włókien zewnętrznych rozpocznie się przy braku połączenia na długości 500 mm. Lokalne

uplastycznienie całego przekroju blachy bocznej rozpoczyna się więc przy uszkodzeniu tej spoiny na długości większej niż 500 mm.

Rys. 3. Wpływ długości uszkodzonej spoiny na maksymalne naprężenie zredukowane w spągnicy
Fig. 3. Influence of a damaged weld length on the maximum reduced stress in a base

Obliczenia wykonano również przy założeniu, że uszkodzenia dotyczą spoin łączących obie blachy boczne spągnicy z blachą dolną. W tym przypadku lokalne uplastycznienie włókien wewnętrznych rozpocznie się, jeżeli spoiny będą uszkodzone na długości 300 mm, a pełne uplastycznienie fragmentów blach bocznych pojawi się przy uszkodzeniu obu spoin na długości powyżej 400 mm.

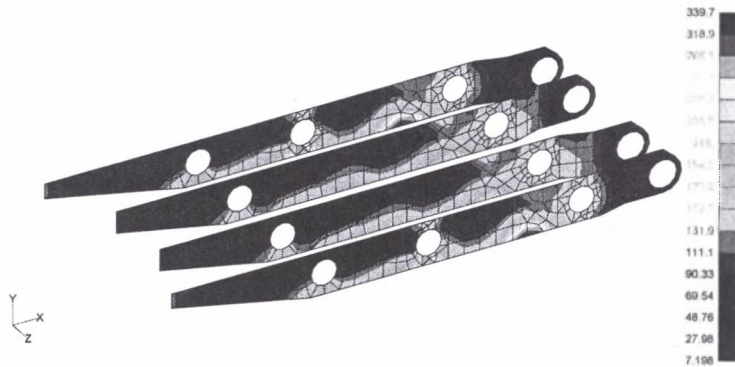
Przeprowadzone obliczenia wykazały, że tężniki oraz blachy stanowiące poszycie dolne stropnicy są najbardziej wyężone. Rys. 5 przedstawia mapy naprężenia zredukowanego w tężnikach dla przypadku, gdy na skutek ubytków korozyjnych grubość blachy zmniejszyła się o 3 mm. Wpływ ubytków korozyjnych na wzrost wyężenia poszczególnych blach

Rys. 5. Rozkład naprężenia zredukowanego w tęcznikach stropnicy
Fig. 5. The reduced stress distribution in canopy braccs

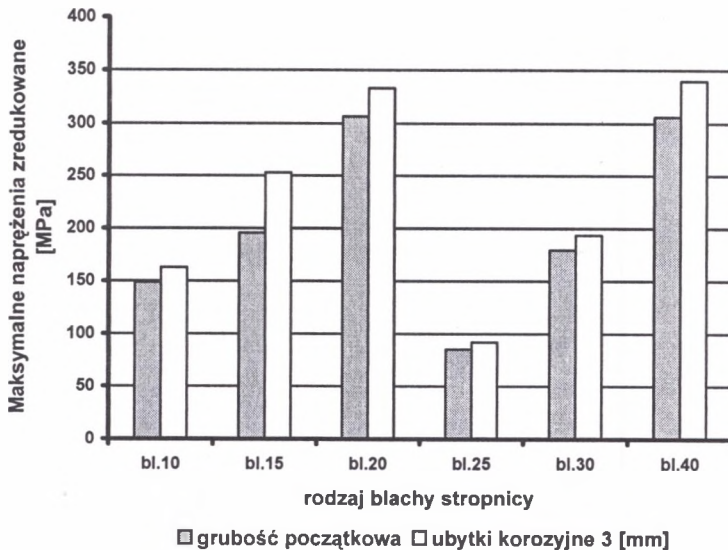
stropnicy przedstawiono na rys. 6. Stwierdzono, że w blachach: poszycia dolnego oraz tęcznikach, wartość naprężenia zredukowanego jest większa od 300 MPa. Najmniej wyężonym podzespołem okazały się blachy o grubości 25 mm.

Rys. 6. Wpływ ubytków korozyjnych na wzrost wyężenia blach stropnicy
Fig. 6. Influence of a corrosive sheet gauge decrement on an effort increase in canopy sheets

Zakładając średnią szybkość korozji wynoszącą 0,3 mm/rok można na podstawie podobnej analizy oszacować, iż po 15 latach użytkowania stropnicy sekcji obudowy

zmechanizowanej typu FAZOS 15/31-Oz powstałe ubytki korozyjne grubości blach sprawia, że pod wpływem obciążenia nominalnego pojawiają się lokalne odkształcenia trwałe stropnicy. W przypadku spagnicy analogiczne odkształcenia trwałe blach wystąpią już po 9 latach użytkowania.
