Marek PROFASKA
Politechnika Śląska, Gliwice

USZKODZENIA SEKCJI ŚCIANOWEJ OBUDOWY ZMECHANIZOWANEJ SPOWODOWANE TĄPNIĘCIAMI W ŚCIANACH PODSADZKOWYCH I ZAWAŁOWYCH

FAILURES OF POWERED ROOF SUPPORT UNITS CAUSED BY BUMPS OCCURRED IN LONGWALLS WITH HYDRAULIC BACKFILLING AND IN LONGWALLS WITH CAVING

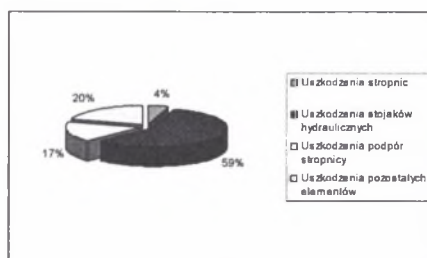
W powyższej tablicy rozkład uszkodzeń zmienia się w granicach od 4 do 102 uszkodzeń przypadających na jedną ścianę. Charakterystycznymi uszkodzeniami (rys. 1.) są uszkodzenia stojaków hydraulicznych wynoszące 59 % oraz podpór stropnicy 17 %, co łącznie stanowi

73 % wszystkich uszkodzeń elementów hydrauliki siłowej sekcji obudowy zmechanizowanej FAZOS 17/31 Pp.

Rys.1. Procentowy rozkład uszkodzeń sekcji obudowy zmechanizowanej FAZOS 17/31 Pp stosowanych w ścianach prowadzonych z podsadzką hydrauliczną.

Udział uszkodzeń pozostałych elementów oraz stropnic wynosi łącznie 24 % całkowitej liczby uszkodzeń sekcji obudowy zmechanizowanej FAZOS 17/31 Pp

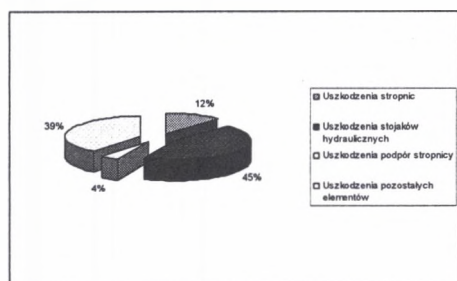
Porównując procentowy rozkład uszkodzeń sekcji obudowy zmechanizowanej typu Fazos 12/28 Oz w dwu systemach prowadzenia ścian (rys. 2 i rys. 3) można stwierdzić, że w ścianach prowadzonych z podsadzką hydrauliczną nie zaistniały uszkodzenia stropnic, natomiast charakterystyczny jest udział uszkodzeń hydrauliki siłowej wynoszący 49 %. W ścianach prowadzonych z zawałem stropu udział uszkodzeń stropnic wynosi 12 %, a elementów hydrauliki siłowej 49 %. Natomiast w ścianach prowadzonych z podsadzką hydrauliczną nie wystąpiły uszkodzenia stropnic, a udział uszkodzeń elementów hydrauliki siłowej wynosił 49 %.

Rys. 2. Procentowy rozkład uszkodzeń sekcji obudowy zmechanizowanej FAZOS 12/28 Oz stosowanych w ścianach prowadzonych z zawałem stropu

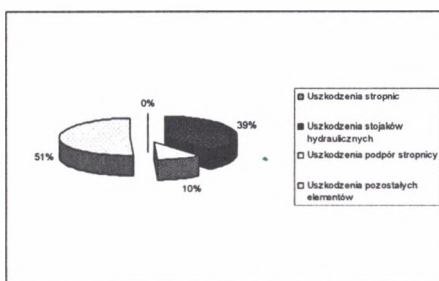
Rys. 3. Procentowy rozkład uszkodzeń sekcji obudowy zmechanizowanej FAZOS 12/28 Oz stosowanych w ścianach prowadzonych z podsadzką hydrauliczną

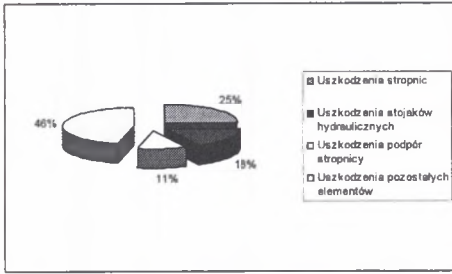
Porównując procentowy rozkład uszkodzeń sekcji obudowy zmechanizowanej typu Fazos 19/37 Pp w dwu systemach prowadzenia ścian (rys. 4 i rys. 5) można stwierdzić, że w ścianach prowadzonych z podsadzką hydrauliczną zaistniały uszkodzenia stropnic wynoszące 20 % udziału, uszkodzenia hydrauliki siłowej 40 % udziału oraz inne uszkodzenia pozostałe 40 % udziału. W ścianach prowadzonych z zawałem stropu udział uszkodzeń stropnic wynosi 25 % udziału, a elementów hydrauliki siłowej 29 % udziału. Można stwierdzić, że w tym typie sekcji obudowy, gdy została ona zastosowana w warunkach zawału stropu, nieznacznie zwiększył się udział uszkodzeń stropnic, a zmniejszył się udział uszkodzeń hydrauliki siłowej.

Rys. 4. Procentowy rozkład uszkodzeń sekcji ścianowej obudowy zmechanizowanej FAZOS 19/37 Pp stosowanych w ścianach prowadzonych z zawałem stropu.

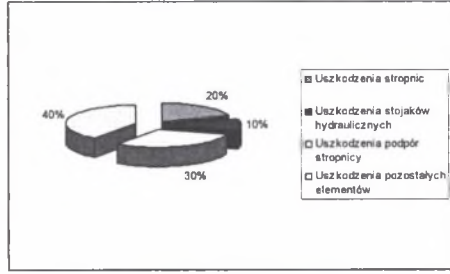
Rys. 5. Procentowy rozkład uszkodzeń sekcji ścianowej obudowy zmechanizowanej FAZOS 19/37 Pp stosowanych w ścianach prowadzonych z podsadzką hydrauliczną.
