Henryk BUCZEK, Piotr STRZAŁKOWSKI
Politechnika Śląska, Gliwice

WPLYW WARUNKÓW GEOLOGICZNYCH I GRUNTOWYCH NA USZKODZENIA OBIEKTU NA TERENIE GÓRNICZYM

DAMAGE OF OBJECT ON MINING AREA UNDER INFLUENCE OF GEOLOGICAL AND SOIL CONDITION

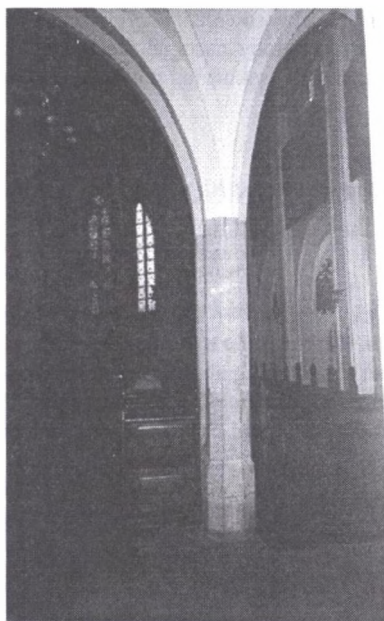
W pierwszej połowie 2000 r. dokonano oględzin całego obiektu i stwierdzono powstanie w nim licznych nowych uszkodzeń, o podobnym charakterze jak poprzednie (fot. 1).

Fot. 1. Wnętrze kościoła. Widoczne spękania kolumny
Fig. 1. Interior of church. Visible cracked column

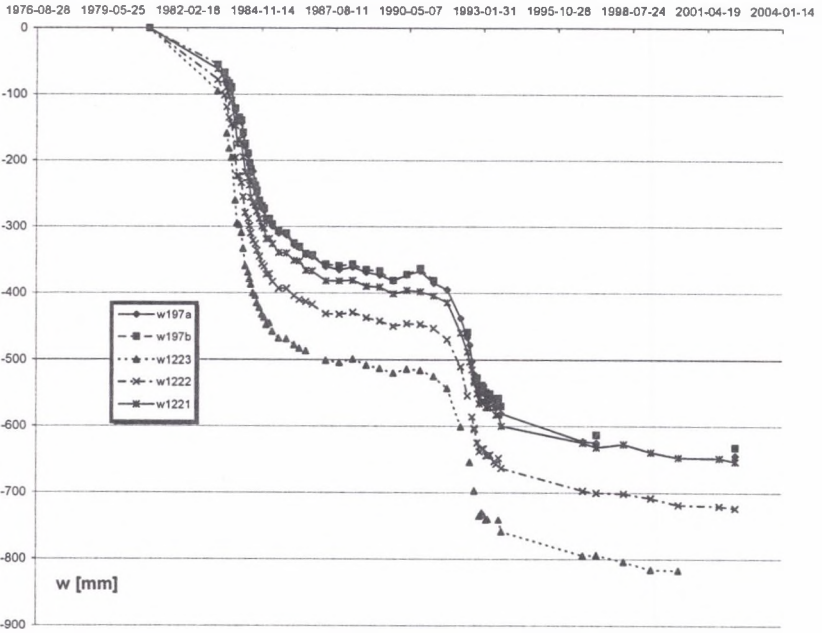
Rys. 1. Przebieg osiadania w czasie reperów zastabilizowanych na ścianach budynku kościoła
 Fig. 1. Course of subsidence in time of bench – mark fixed on the wall of church building

- Całkowite osiadanie powierzchni terenu w okresie od 1980 r. do 2002 r. wyniosło od ok. 0,6 m do ok. 0,7 m.
- Wystąpiły dwa okresy uspokojenia się ruchów górotworu. Pierwszy z nich wystąpił w kwietniu 1987 r. Po tej dacie następowały nieznaczne przyrosty osiadania w czasie do kwietnia 1991 r., po czym odnotowano kolejne ruchy, które trwały do października 1996 r., kiedy to odnotowano kolejny zanik osiadania.

W pierwszym okresie największe osiadanie powierzchni wynoszące 0,525 m wystąpiło w punkcie 1223, a najmniejsze wynoszące 0,317 m wystąpiło w punkcie 3936.

W drugim okresie największe osiadanie wynoszące 0,267 m wystąpiło w punkcie 1223, a najmniejsze wynoszące 0,221 m wystąpiło w punkcie 1221.

W okresie trzecim wystąpiły osiadania wynoszące maksymalnie 0,031 m w punkcie 3935, a najmniejsze wynoszące 0,019 m w punkcie 28. W okresie 6 lat osiadanie wyniosło zatem maksymalnie 31 mm, czyli średnio 5 mm/rok. Można zatem uznać, że teren był górniczo uspokojony.

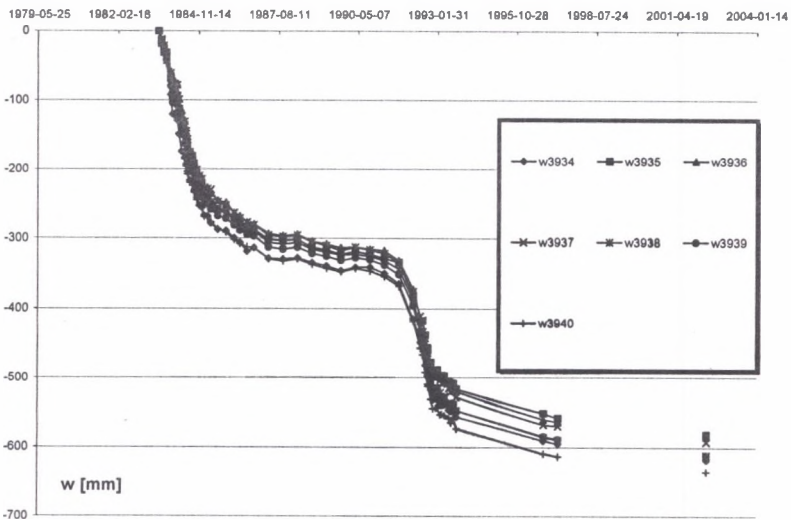
Rys. 2. Przebieg osiadania w czasie reperów zastabilizowanych na ścianach budynku kościoła
 Fig. 2. Course of subsidence in time of bench – mark fixed on the wall of church building

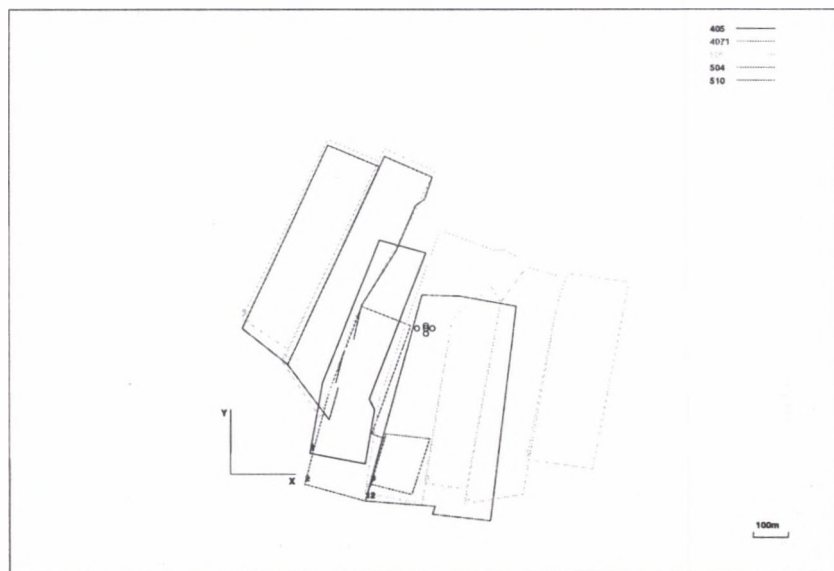
Rys. 3. Rozmieszczenie wyeksploatowanych pól względem obiektu
 Fig. 3. Distribution of exploitation field relative to object

Jak widać z tabelicy 5 osiadania punktów obliczeniowych przyjętych na obiekcie wyniosły od ok. 0,78 m do ok. 0,8 m, nachylenia mieściły się w przedziale I kategorii, a odkształcenia w przedziale II kategorii. Uzyskano przy tym z grubsza zgodność wartości obliczonych osiadań z uzyskanymi z pomiarów.
