Izabela BRYT - NITARSKA
Instytut Techniki Budowlanej, Oddział Śląski, Gliwice

O POTRZEBIE MONITORINGU OBIEKTÓW MOSTOWYCH NA TERENACH GÓRNICZYCH NA PRZYKŁADZIE AWARII UŁOŻYSKOWANIA PEWNEGO WIADUKTU

Streszczenie. W referacie podano zalecany zakres monitoringu obiektów mostowych zlokalizowanych na terenach górniczych. Przedstawiono przypadek wiaduktu, w którym na skutek zsunięcia się podpór wystąpiło awaryjne położenie wałków łożysk przesuwnych.

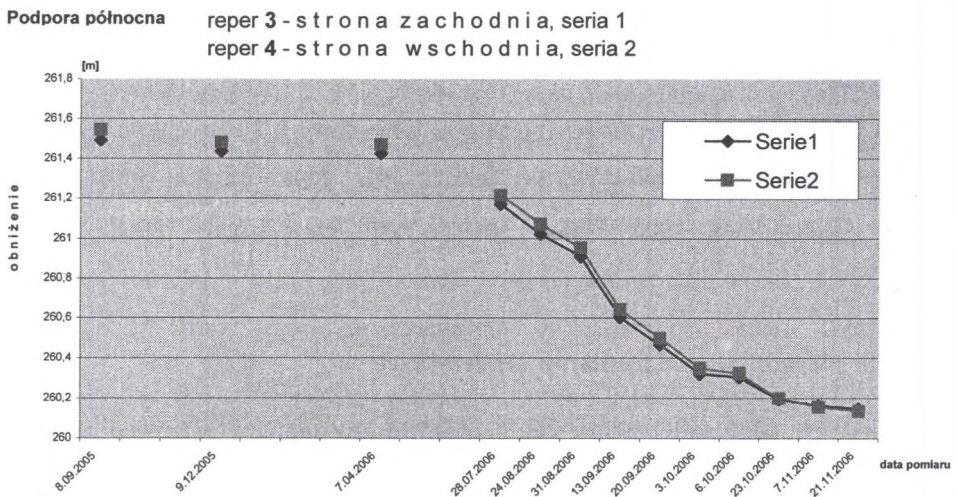
Rys. 3. Obniżenia reperów na podporach wiaduktu, w okresie wrzesień 2005 r. ÷ listopad 2006 r. , podpora północna

W warunkach prowadzenia eksploatacji od czerwca 2005 r. wiadukt objęty był okresowymi, geodezyjnymi pomiarami obniżeń reperów zainstalowanych na poprzecznicach czołowych pomostu oraz na podporach wiaduktu. W okresie prowadzenia pomiarów, tj. do listopada 2006 r., obniżenia podpór wyniosły (ozn. reperów 1, 2, 3, 4):

- podpora usytuowana po stronie północnej - 1,349 m, reper zachodni i 1,414 m reper wschodni,
- podpora usytuowana po stronie południowej - 1,229 m, reper zachodni i 1,307 m reper wschodni.

Z wyników pomiarów reperów wynika, że początkowe obniżenia podpór wystąpiły we wrześniu 2005 r. i do kwietnia 2006 r. wynosiły maksymalnie 3 mm/miesiąc. Poczynając od kwietnia br. następowało zwiększanie się przyrostów obniżeń do maksymalnej wartości 23,9 mm/dzień w okresie od 31.08. do 13.09. br. Do 20.09. zmniejszyła się prędkość narastania obniżeń do maksymalnej wartości 1,97 mm/dzień, a od września do listopada następował dalszy spadek przyrostów. W ostatnim okresie pomiarowym przyrosty obniżeń przyjmowały pomijalne wartości. Przebieg osiadań reperów na podporach przedstawiono na rys. 3,4.

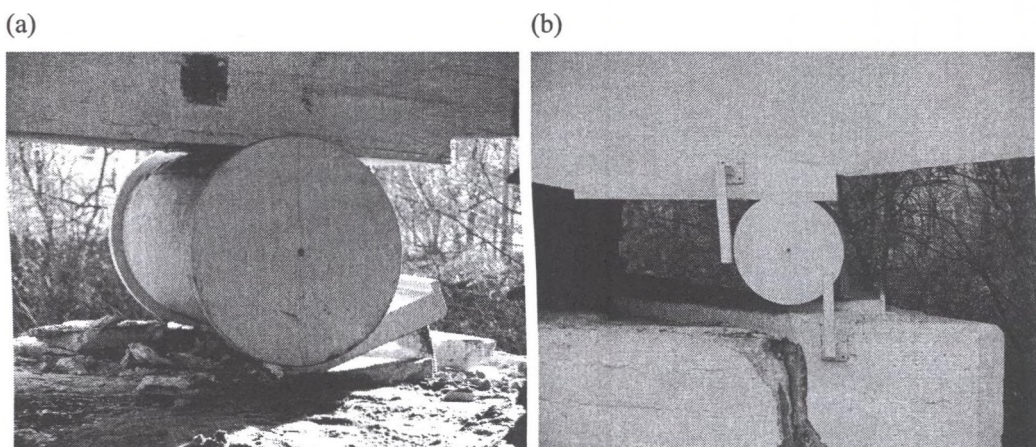
Rys. 5. Widok łożyska (a) nr 1, (b) nr 4
Fig. 5. View of bridge bearing (a) n^o 1, (b) n^o 4

Na przestrzeni dwóch miesięcy wszystkie wałki łożysk przesuwnych znalazły się w awaryjnym położeniu względem płyt dolnych, gdyż wszystkie z nich oparły się na ogranicznikach przesuwu przyspawanych do płyt dolnych łożysk.

W przypadku skrajnego łożyska nr 1 (rys. 5 (a)) i wewnętrznego – nr 2 nastąpiło oderwanie płyt dolnych od powierzchni ławy podłożyskowej, wzdłuż krawędzi południowych oraz zniszczenie podlewki. Łożyska nr 3 i nr 4 wtoczyły się na ograniczniki przesuwów. Wartości przemieszczeń dolnych i górnych blach łożysk względem siebie, pomierzone w listopadzie 2006 r. na wskaźnikach pomiarowych wyniosły:

- łożysko nr 1 (rys. 5): wskaźnik wschodni: 390 mm
 wskaźnik zachodni: 395 mm
- łożysko nr 2: wskaźnik wschodni: 370 mm
 wskaźnik zachodni: 385 mm
- łożysko nr 3: wskaźnik wschodni: 360 mm
 po stronie zachodniej brak wskaźnika
- łożysko nr 4 (rys. 5 (b)): wskaźnik wschodni: 339 mm
 po stronie zachodniej brak wskaźnika

Dalsze ujawnianie się przemieszczeń obiektu mogło spowodować gwałtowne spadnięcie wałków z płyt dolnych i wywołanie dynamicznego obciążenia obiekt.

Dla zachowania bezpieczeństwa obiektu wykonano dodatkowe podparcia tymczasowe ustawione pod poprzecznicą podporową (rys. 6).

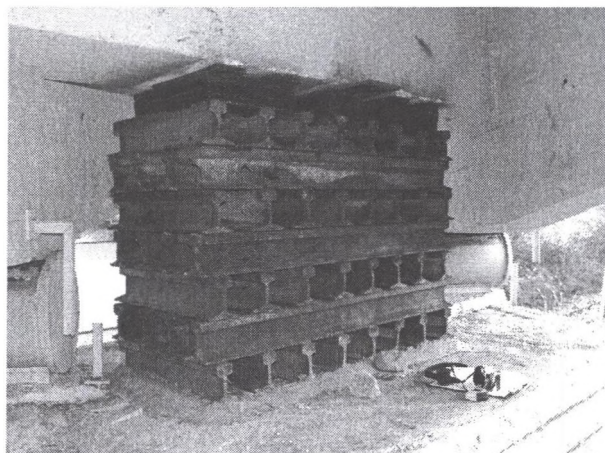
Rys. 6. Widok dodatkowego podparcia
Fig. 6. View of the additional support

Z oględzin stanu kaszt wynikało, że pełne podparcie na blachach górnych podpór tymczasowych występowało tylko na jednej kaszcie. W obrębie blach tej podpory widoczne było również ich wzajemne przemieszczenie się o ok. 59 mm w kierunku na zachód i 47 mm w kierunku na południe. W obrębie pozostałych podpór tymczasowych pomimo uzupełniania przestrzeni podkładkami z blach brak było pełnego przylegania blach do powierzchni poprzecznic. Na tych podparciach nie stwierdzono jednak przemieszczeń.

Z uwagi na brak możliwości bezpiecznego przekazywania obciążeń z ustroju nośnego na podporę północną uznano, iż obiekt znajduje się w stanie awaryjnym i na tej podstawie podjęto decyzję o wyłączeniu go z użytkowania. Tymczasowe podparcie obiektu kasztami redukowało siłę przekazywaną na wałki łożysk, nie zabezpieczało jednak dostatecznie obiektu w przypadku dalszych zagęszczających przemieszczeń gruntu.

Podkasztoowania wykonano z szyn S49 układanych warstwami na przemian równolegle i prostopadle do osi podparcia. Pierwszą warstwę szyn osadzono na zaprawie, posadawiając

szyny częściowo na filarze, a częściowo na dodatkowym bloku betonowym. Kolejne warstwy szyn układano prostopadłe zespawując ze sobą. Konstrukcję każdej z kaszt tworzą: cztery warstwy szyn po 8 sztuk.

Na górnej warstwie szyn ułożono blachy o wymiarach ok. 400×50 mm i łącznych wysokościach dla poszczególnych kaszt od 90 mm do 115 mm. Blachę dolną zespawano z szynami. Pozostałe blachy zespawano ze sobą. Pomiędzy blachą dolną a blachami górnymi zastosowano smar grafitowy. Pomiędzy blachami górnymi kaszt a dolną powierzchnię poprzecznic, od strony wspornika, dołożono przekładki. Przekładki te nie wypełniały przestrzeni pomiędzy blachami i poprzecznicą na całej ich długości.
