Marek PROFASKA
Politechnika Śląska, Gliwice
Sebastian WOJTYCZKA
Jastrzębska Spółka Węglowa ZG KWK "Borynia"

USZKODZENIA ELEMENTÓW NOŚNYCH SEKCJI OBUDOWY ZMECHANIZOWANEJ, KTÓRE WYSTĄPIŁY W ŚCIANACH KWK „BORYNIA” SA

DAMAGE TO THE CARRYING COMPONENTS OF THE POWER SUPPORT UNITS OCCURRED IN THE LONGWALLS OF KWK (COAL MINE) “BORYNIA” S.A.

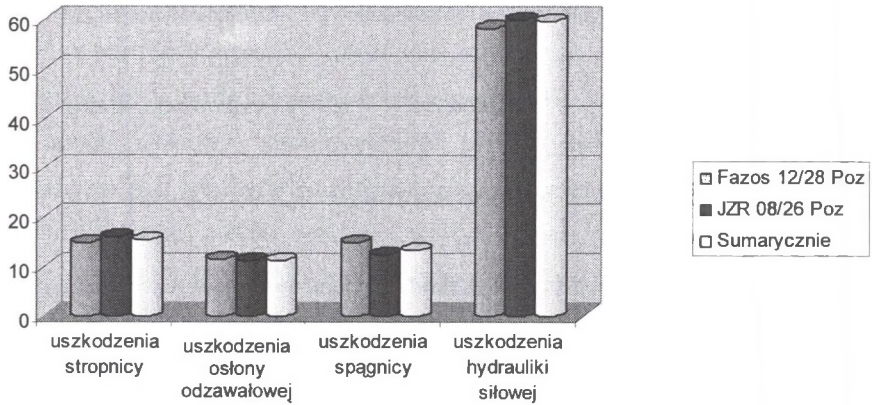
Rys 1. Procentowy rozkład uszkodzeń elementów nośnych sekcji obudowy zmechanizowanej ściany D-31
Fig. 1. Percentage distribution of damage to the carrying components of power support - longwall D-31

Z rys. 1 wynika, że największy 58,3 procentowy udział uszkodzeń eksploatacyjnych elementów nośnych sekcji obudowy zmechanizowanej ściany D-31 obejmuje hydraulikę siłową.

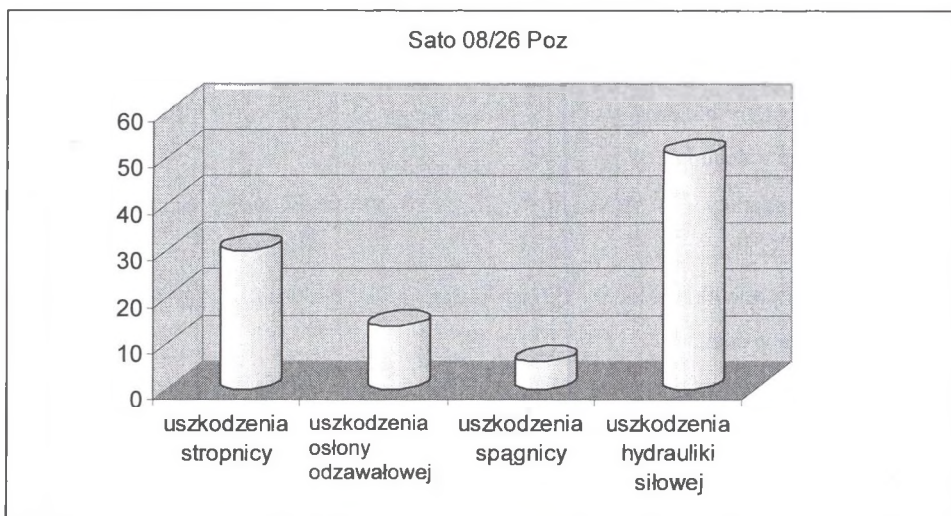
Rys. 2. Procentowy rozkład uszkodzeń elementów nośnych sekcji obudowy zmechanizowanej ściany B-25
 Fig. 2. Percentage distribution of damages to the carrying components of power support - longwall B-25

Z rys. 2 wynika, że 50,5% wszystkich uszkodzeń elementów nośnych sekcji obudowy zmechanizowanej Sato 08/26 POz ze ściany B-25 obejmuje elementy hydrauliki siłowej.

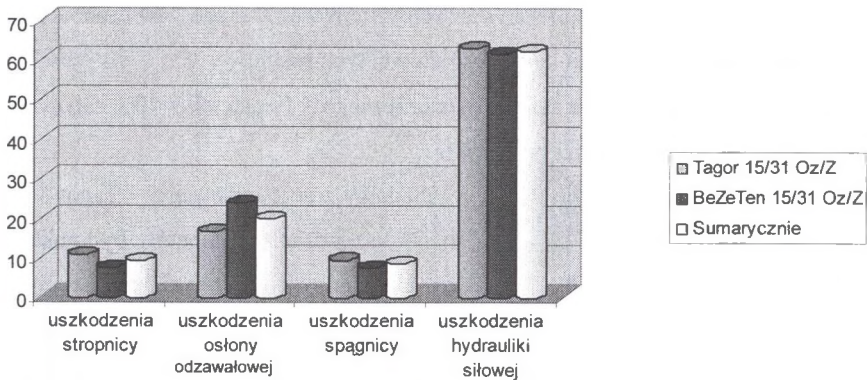
Rys. 3. Procentowy rozkład uszkodzeń elementów nośnych sekcji obudowy zmechanizowanej ściany C-36
 Fig. 3. Percentage distribution of damage to the carrying components of power support - longwall C-36

Z wykresu 3 wynika, że 62,2% wszystkich uszkodzeń elementów nośnych sekcji obudowy zmechanizowanej ściany C-36 obejmuje hydraulika siłowa.

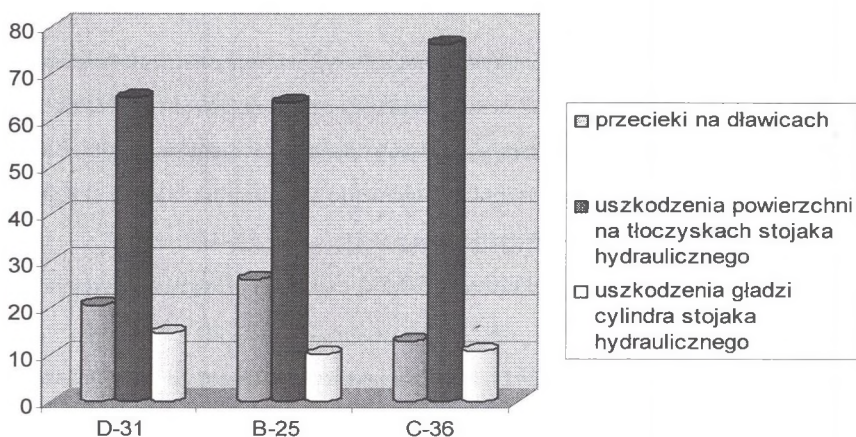
Rys. 4. Procentowy rozkład uszkodzeń elementów hydrauliki siłowej sekcji obudowy zmechanizowanej z trzech analizowanych ścian

Z rys. 4 wynika, że we wszystkich trzech, analizowanych ścianach uszkodzenia eksploatacyjne elementów hydrauliki siłowej sekcji obudowy zmechanizowanej obejmowały powierzchnie na tłoczykach stojaka hydraulicznego. Na rys. 5 została przedstawiona suma wszystkich uszkodzeń hydrauliki siłowej trzech analizowanych ścian KWK „BORYNIA”.

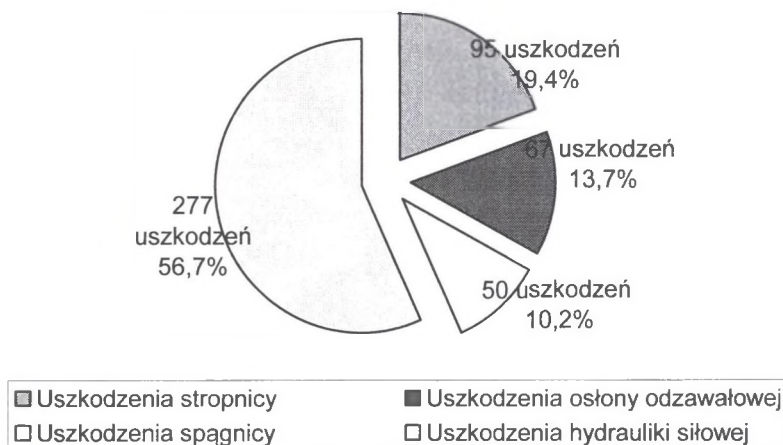
Rys. 5. Rozkład 489 uszkodzeń elementów nośnych sekcji obudowy zmechanizowanej z trzech analizowanych ścian KWK „BORYNIA”

Z rys. 5 wynika, że najwięcej, bo aż 277 uszkodzeń eksploatacyjnych elementów nośnych sekcji obudowy zmechanizowanej obejmowało hydraulikę siłową, co odpowiada 56,7% wszystkich uszkodzeń elementów nośnych sekcji obudowy zmechanizowanej. Na rys. 6 przedstawiono liczbowy i procentowy rozkład 277 uszkodzeń hydrauliki siłowej z analizowanych trzech ścian KWK „BORYNIA”.

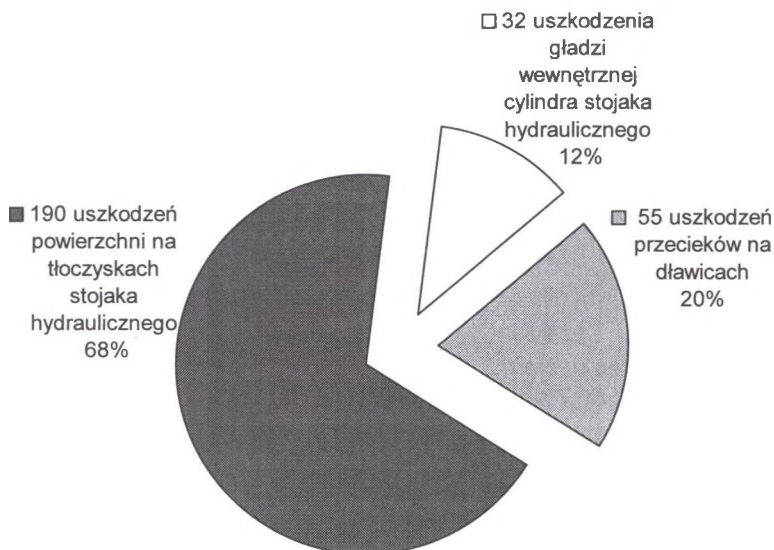
Z rys. 6. wynika, że najwięcej, bo aż 68% wszystkich uszkodzeń eksploatacyjnych elementów hydrauliki siłowej obejmowało powierzchnię na tłoczkach stojaka hydraulicznego.

Rys. 6. Rozkład uszkodzeń eksploatacyjnych elementów hydrauliki siłowej z trzech ścian KWK „BORYNIA”
 Fig. 6. Distribution of wear-out failures to power hydraulic components from the three analyzed longwalls of KWK (Coal Mine) “BORYNIA”

Uszkodzenia te powstały najczęściej wskutek korozji, która uszkodziła powłokę ochronną stojaka hydraulicznego. Podczas remontów i modernizacji można i należy wprowadzać takie technologie, aby ograniczyć tego rodzaju uszkodzenia.
