Joanna PIOTROWSKA\*  
Politechnika Rzeszowska

## WYBRANE PROBLEMY MATERIAŁOWE WYSTĘPUJĄCE W OBIEKTACH FORTYFIKACYJNYCH TWIERDZY PRZEMYSŁ

## CHOSEN MATERIAL PROBLEMS APPEARED IN FORTIFICATION OBJECTS OF FORTRESS OF PRZEMYSŁ

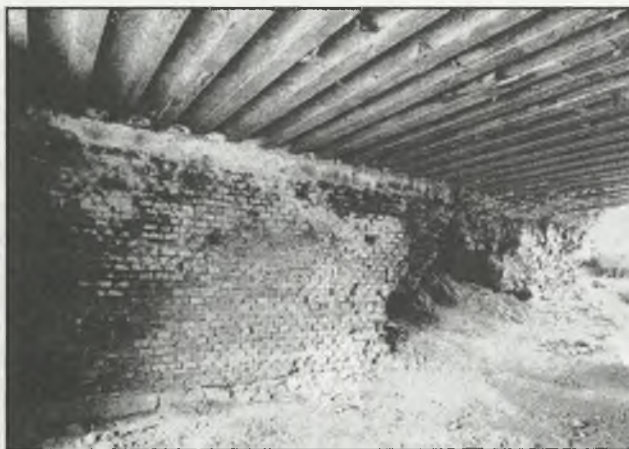
Efektom zawilgocenia ceglanych murów Twierdzy jest porost mchów (często występujące tam drobinowiec torfowy) i glonów (wydętka ziarnista, i pierwotek zwyczajny). Plechy porostów o formach krzaczkowatych i listkowych wraz z towarzyszącymi im mchami wrastają w spoiny murów (rys. 1). Cykliczne zmiany zawilgoceń powierzchni sklepień, związane ze zmianami atmosferycznymi, powodują rozpuszczenie zawartych w materiałach budowlanych soli, co prowadzi do powstania wykwitów, widocznych na ceglanych murach: fortu II „Jaksmanice”, murach bramy fortecznej „Sanockiej Dolnej” i murach kazamat fortów VII „Prałkowce” i V „Grochowce”. Korozja lica ceramicznego cegły murów wywołana penetracją wody deszczowej, występuje na całości murów fortów II „Jaksmanice” i IV „Optyń”. Przyczyną pogłębiającą destrukcję jest najprawdopodobniej znaczna porowatość materiału.

Rys. 1. Fort II „Jaksmanice”. Przelotnia łącząca koszary szyjowe ze schronem głównym. Wnętrze – widok w kierunku schronu głównego. Mur zaatakowany przez plechy o formach krzaczkowatych i listkowych. Widoczne ubytki muru spowodowane są parciem zasyпки. Na czole muru widoczna korozja lica ceramicznego [1]

Fig. 1. Fort II „Jaksmanice”. Passage between neck barracks and main bunker. Interior – view towards main bunker. Wall attacked by *placodium usnea* (lat.) and *parmelia saxatilis* (lat.). Visible decreases of the wall are made by earth pressure. There is visible corrosion of the ceramic face at wall's front

Zawilgocenie zachowanych murów ceglanych i związana z tym destrukcja materiałów (cegły i zaprawy) powodują osłabienie przekroju muru. Materiał taki nie wytrzymuje parcia gruntu, co prowadzi do naruszenia lub utraty stateczności muru. Z uwagi na brak zabezpieczeń (tablic ostrzegawczych, opasek zabezpieczających, oświetlenia itp.) i ochrony zagrożonych elementów konstrukcji fortów ceglanych przebywanie w /lub na obiektach jest niebezpieczne dla zdrowia i życia ludzi.

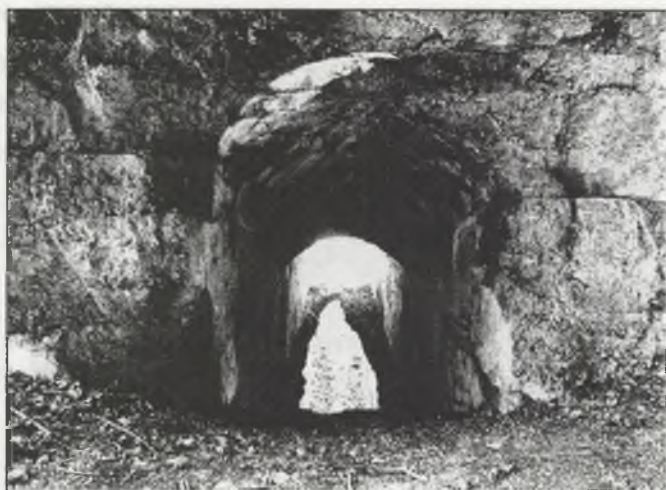
Jednym z wielu problemów murów betonowych o grubości 1,2-1,7 m historycznej Twierdzy jest korozja, ługująca pod wpływem działania wód opadowych. Problem ten w różnym stopniu dotyczy wszystkich fortów betonowych (rys. 2).

Rys. 2. Korozja ługująca betonu wejścia do schronu głównego w forcie IX „Ujkowice”. Widoczne skruszenia i łuszczenia się warstwy przypowierzchniowej na skutek działania wody opadowej [1]

Fig. 2. Caustic cracking of the concrete at the entrance of main bunker in Fort IX “Ujkowice”. Visible crumbles and spallings of surface layer made by rain ater
