Zakłady Energetyczne Okręgu Południowego

PRZYDATNOŚĆ EKSPLOATACYJNA WENTYLATORÓW BAB 106 I 120

Streszczenie. Wentylatory BAB 106 i 120 pracują w trudnych warunkach, co powoduje ich szybkie zużycie. Podniesienie żywotności wymaga zastosowania wirników o nowej konstrukcji.

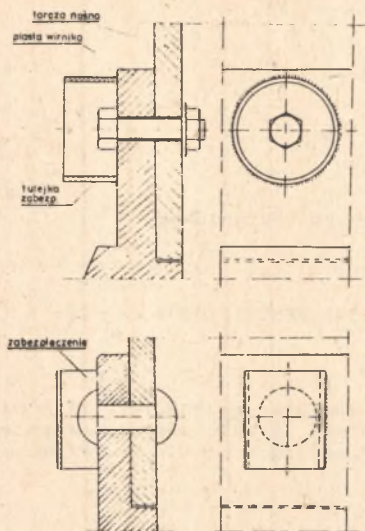
Rys. 1. Zabezpieczenie przeciwoerozyjne połączenia tarczy z wirnikiem

Stosowane są dwa rodzaje połączeń: śrubowe i nitowane. W niektórych wentylatorach stosowane są zabezpieczenia tego połączenia przed erozją od strony przepływu spalin przez przyspawanie osłon w postaci połówek odcinków rur lub krótkich tulejek (rys. 2).

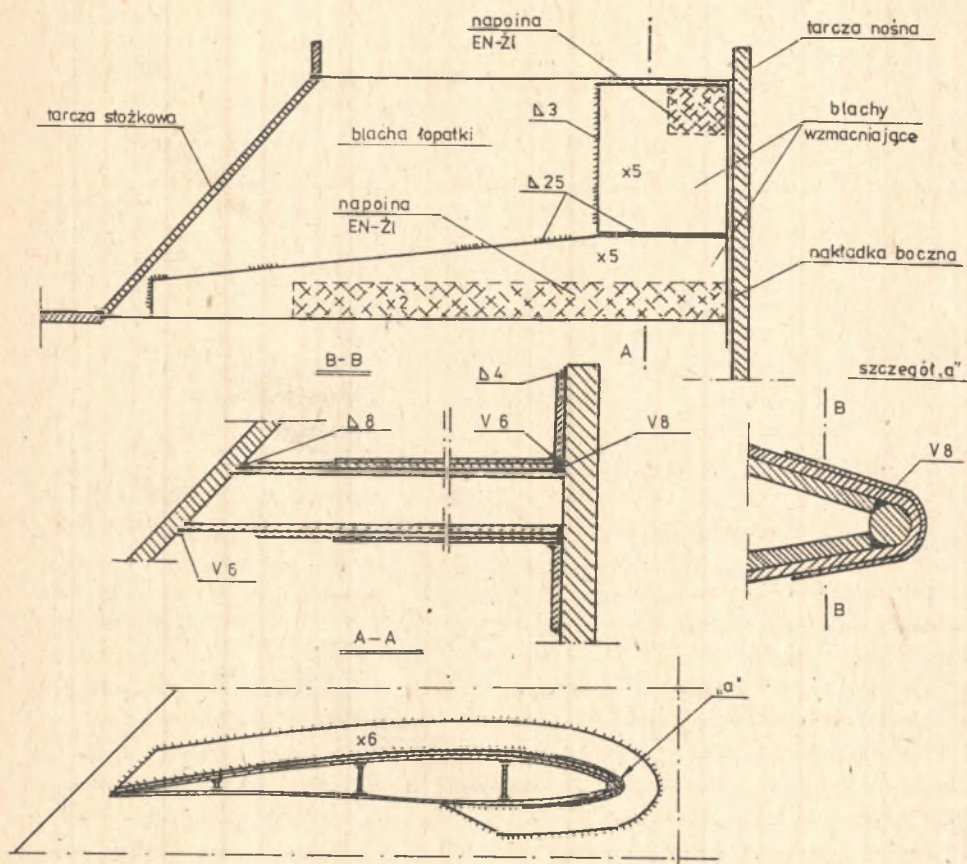
Łopaska wentylatora jest konstrukcji powłokowej i składa się z 2 blach nośnych wygiętych na odpowiedni profil, połączonych ze sobą oraz z nałożonych na nie nakładek antyerozyjnych (rys. 1).

Nakładki z blach przyspawane są na krawędzi natarcia i na górnej powierzchni łopatki po stronie tarczy nośnej. Dodatkowe zabezpieczenia połączenia łopatki z tarczą nośną stanowi nakładka boczna.

Łopatki wentylatora BAB 120 są dłuższe niż BAB 106 i ich sztywność jest mniejsza, posiadają dlatego wewnętrzne żebra wzmacniające.

Rys. 2. Konstrukcja łopatki wentylatora BAB-120
