Józef MARCINIAK

Centrum Naukowo-Techniczne Kolejnictwa  
Warszawa

# BADANIE ŻUŻYCIA OBREČZY ZESTAWÓW KOŁOWYCH WYBRANYCH SERII KOLEJOWYCH POJAZDÓW SZYNOWYCH

**Streszczenie.** W pracy przedstawiono wyniki badań zużycia profilu obrečzy lokomotyw ET22, EU07 elektrycznych zespołów trakcyjnych EN57 i wagonów towarowych.

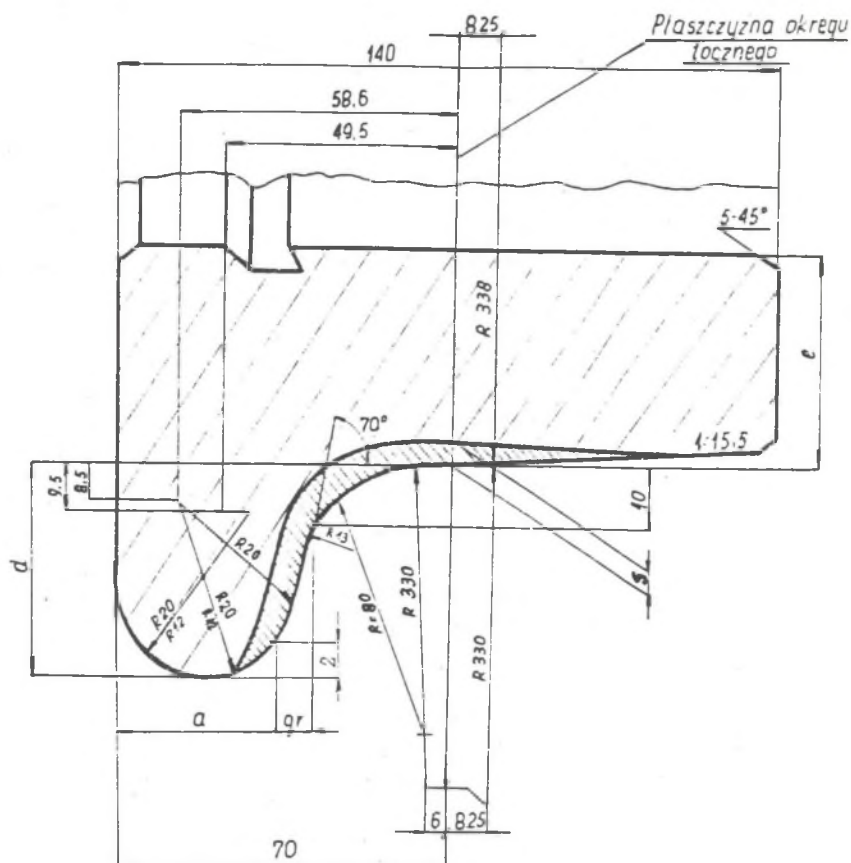
Rys. 1. Profil obręczy zestawu kołowego

1. Największe miejscowe wytarcie na powierzchni tocznej mierzone w płaszczyźnie okręgu tocznego nie może przekraczać 2 mm.
2. Największe zużycie obręczy na powierzchni tocznej mierzone w płaszczyźnie okręgu tocznego po promieniu największego zużycia (wymiar "s" na rys. 1) nie może przekraczać 5 mm.

3. Największa dozwolona grubość obręczy w płaszczyźnie okręgu tocznego po promieniu największego zużycia (wymiar "e" na rys. 1) nie może przekraczać 40 mm (dla pojazdów kursujących z prędkością  $v = 160 \text{ km/h}$ ,  $e_{\min} \geq 50 \text{ mm}$ ).

4. Podcięcie obrzeża mierzone 10 mm powyżej okręgu tocznego koła (wymiar  $q_r$  na rys. 1) nie może przekraczać 9 mm, a suma podcięć obu obrzeży kół tego samego zestawu nie może przekraczać 15 mm.

5. Grubość obrzeża obręczy, mierzona na obwodzie zakreślonym promieniem o 10 mm większym od promienia okręgu tocznego nie może być mniejsza niż 22 mm, a suma grubości obu obrzeży powinna wynosić co najmniej 48 mm.

6. Dopuszczalna wysokość obrzeża, mierzona od okręgu tocznego w miejscu największego zużycia powierzchni tocznej powinna być nie mniejsza niż 25 mm, a nie większa niż 36 mm.

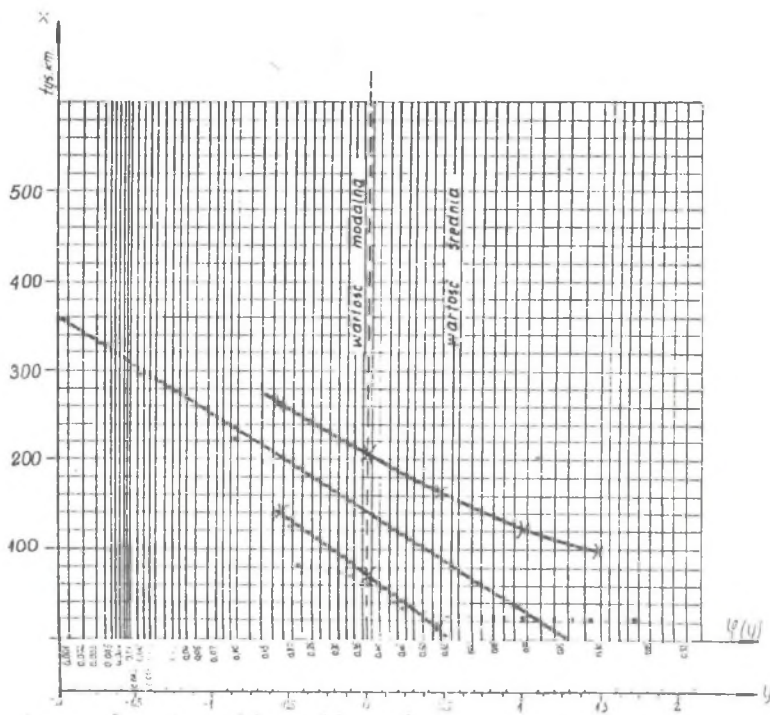
Rys. 2. Prawdopodobieństwo rozkładu trwałości dla zestawów kołowych - podcięcie obrzeża, EU07, Kraków, trasy górskie

Wyznaczony w apracy [1] rozkład trwałości dla zestawu kołowego lokomotywy EU07 ze względu na podcięcie obręczy zestawu przedstawiono na siatce Gumbela - rys. 2, a dla lokomotywy ET22 na rys. 3. Analiza ww. rysunków wskazuje, że wielkość  $q_r$  ogranicza przebieg międzynaprawczy pojazdu, a kąt pochylenia prostej wskazuje zakres zmiany przebiegu pojazdu liczony w tys. km. Wprowadzenie smarowania obręczy kół powinno przynieść istotną poprawę w zużyciu obrzeża zestawu. Zbyt duże jest również zużycie powierzchni tocznej obręczy. Wprowadzenie nowoczesnych materiałów z odpowiednimi dodatkami stopowymi powinno przynieść istotną poprawę - tzn. zmniejszyć intensywność zużycia.
